Tilstandsrapport

Enebolig

Jerpeveien 8, 1930 AURSKOG

Befaringsdato: 15.01.2025

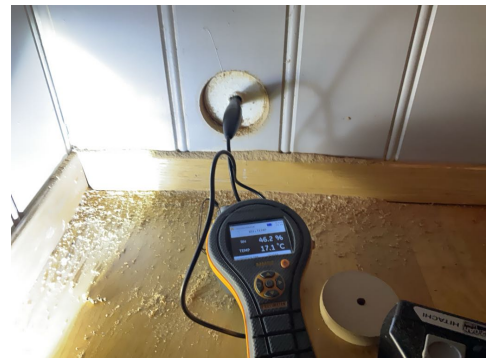
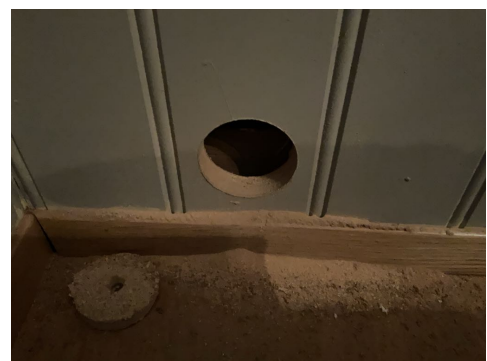
KJELLERETASJE > VASKEROM

Det ble målt relativ luftfuktighet i vegg og det ble gjort visuell inspeksjon.

Det ble ved målinger og visuell inspeksjon ikke påvist tegn på fuktskader.
