Jerpeveien 8, 1930 AURSKOG

**Koselig og velholdt enebolig med sydvendt terrasse, frodig hageidyll, garasje og utebod. Kort gangavstand til sentrum.**

Befaringsdato: 15.01.2025    Rapportdato: 31.01.2025    Oppdragsnr.: 10816-25005    Referansenummer: YQ6147

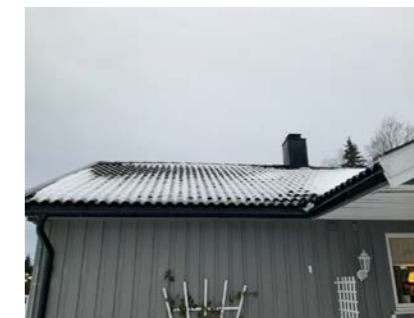
#### ❗ TG 2 Veggkonstruksjon

Veggene har bindingsverkskonstruksjon fra byggeår. Fasade/kledning har stående treborkledning.

- Det er værslitt/oppsprukket trevirke/trepaneler. Det er stedvis tørkesprekker og vær-/aldersslitasje på kledningen.

- Lokal utbedring/utskiftning bør utføres.

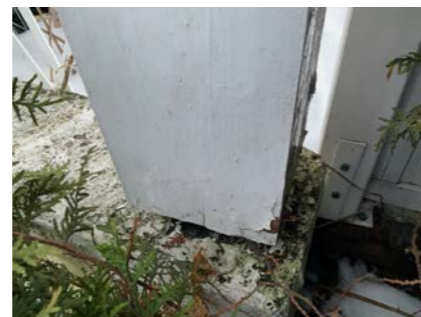
Det er råteskade i bunn av stolpe mot sydvest.

Stolpen bør skiftes ut.

**Kostnadsestimat: 10 000 - 50 000**

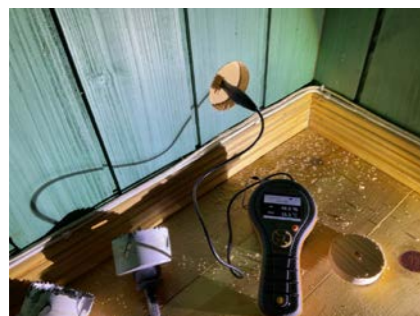
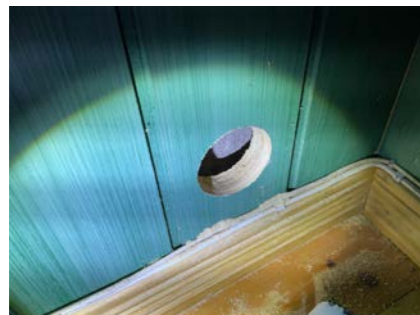
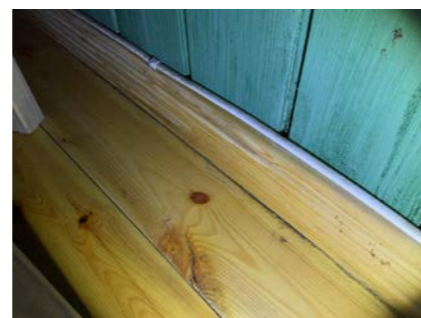
### TG 2 Rom Under Terreng - 2

Med overflatesøk med fuktindikator Protimeter MMS ble det påvist forhøyede fuktverdier nederst på grunnmur og i betonggulvet. Grunnmur og betonggulv mot grunn på bygninger fra denne byggetiden er normalt ikke fuktsikret og kapillærsug av fukt kan forekomme.

Det må gjøres tiltak med fuktsikring av kjelleretasjen for å lukke avviket.

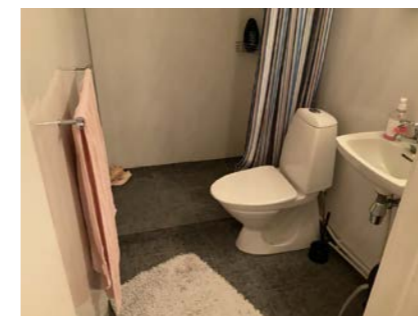
#### TG 2 Overflater vegger og himling

- Det er tegn på fuktskader nederst på våtromsplater.

Det mangler bunnlist/tettelist i bunn av baderomsplatene.  
Det er slitasje/fuktskader stedvis i bunn av baderomsplatene.

- Badet/våtsonen står foran en full oppgradering.

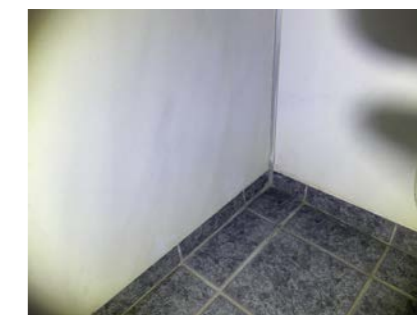
#### TG 3 Overflater Gulv

- Det er mulighet for at det kan forekomme vannlekkasje på våtrommet hvor vann ikke vil gå til sluk.

- Det er påvist avvik i fallforhold til sluk i forhold til krav i forskrift på byggetidspunktet.

Det er kun sluk i dusjnise som har høy tett terskel og evt. lekkasjevann fra andre installasjoner vil dermed ikke finne vei til sluket.

Det er ingen kjent membranløsning. Dette kan medføre fuktoppbygging i betonggulvet og fuktskader i boligen.

For å lukke avviket må membran og sluk skiftes ut og da må hele baderommet rehabiliteres og kostnadsestimat er vurdert i forhold til dette.

Kostnadsestimat: 100 000 - 300 000

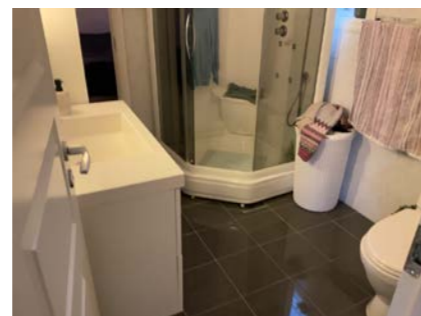
#### TG 2 Overflater vegger og himling

- Det er vindu/dør med ikke fuktbestandige materialer i våtsonen (ved vask, dusj, badekar, osv.), løsningen eller byggematerialet er uegnet
- Flisarbeidet fremstår som ufagmessig (dårlig håndverksmessig utførelse).

- Uegnede materialer må fuktbeskyttes/utskiftes.
