Tilstandsrapport

Selveierleilighet

Bergstien 5D , 3960 STATHELLE

Befaringsdato: 23.02.2026

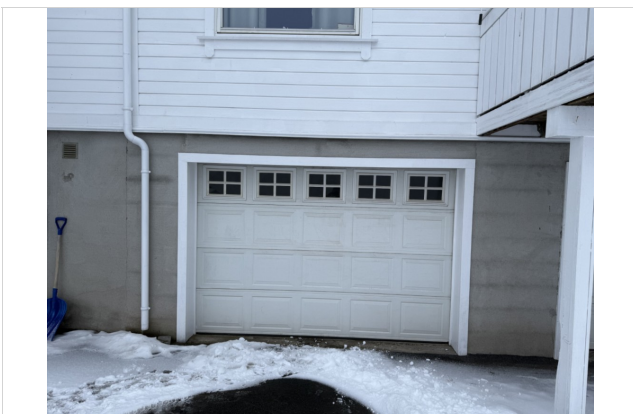
Garasjen fremstår i hovedsak i tilfredsstillende stand ut fra alder og bruk. Fjernkontroll til portåpner fungerer ikke som forutsatt, noe som kan indikere feil ved sender, mottaker eller selve åpneren, og det må påregnes service eller utskifting. Det er registrert større fuktskjolder i nedre del av veggplate på én vegg, hvilket kan tyde på fuktpåvirkning fra grunn, nedbør eller mangelfull tetting. Vedvarende fukt kan medføre svekkelse av materialer og risiko for mugg- og råteskader. Det anbefales å avklare fuktårsak og iverksette nødvendige tiltak for å hindre videre skadeutvikling.
