Tilstandsrapport

Enebolig

Åbødalsveien 40, 4200 SAUDA

Befaringsdato: 14.02.2025

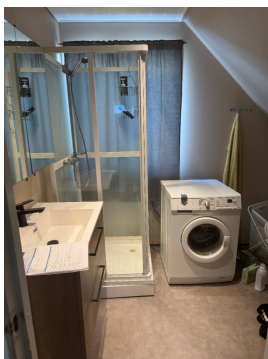
TG 1 Sluk, membran og tettesjikt

Belegg er klemt ned i sluk med klemring

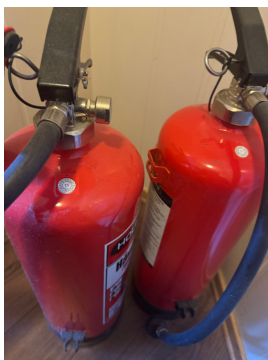
! TG 3 Branntekniske forhold

1. Er det mangler for brannslukningsutstyr i boligen iht. forskriftskrav på søknadstidspunktet, men minst Byggeforskrift 1985?
Ja
2. Er det skader på brannslukningsutstyr eller er apparatet eldre enn 10 år?
Ja De er eldre enn 10 år.
3. Er det mangler på røykvarslere i boligen iht. forskriftskrav på søknadstidspunktet, men minst Byggeforskrift 1985?
Ja
4. Er det skader på røykvarslere?
Nei

Kostnadsestimat: Under 10 000
