# Tilstandsrapport

Enebolig

Kystveien 57, 8920 SØMNA

Befaringsdato: 26.04.2024

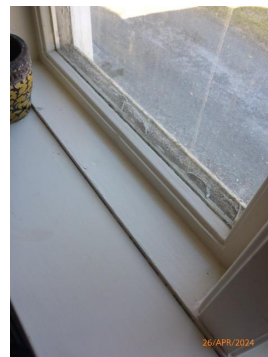
## ! TG 3 Vinduer

Bygningen har trevinduer med koblet glass.

Koblede vinduer, slitasje, rust, råte, lite energikonomiske.

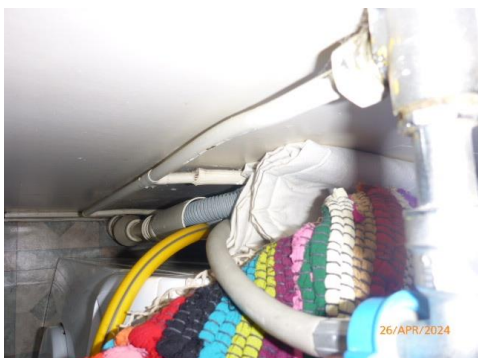
Rommet må renoveres.

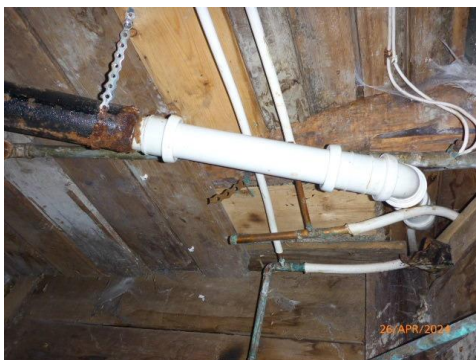
### ! TG 2 Avløpsrør

Ingen dokumentasjon vedrørende vvs er fremlagt eller kontrollert. Det er avløpsrør av støpejern og plast synlig krypkjeller.

Undertegnede har ikke fagspesifikk rørleggerkompetanse. Ønskes det en grundig kontroll og kommentar av anlegget, anbefales det kontaktet autorisert rørlegger.

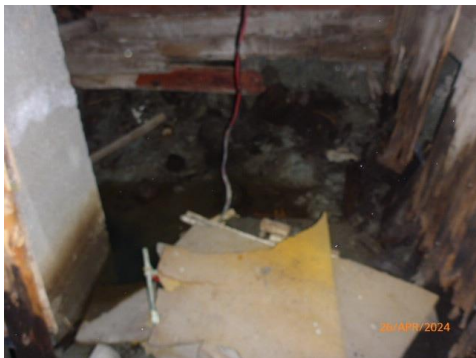
### ! TG 3 Grunnmur og fundamenter

Plass-støpte ringmurer under bygget.  
Lecasteiner på terreng for brakke.

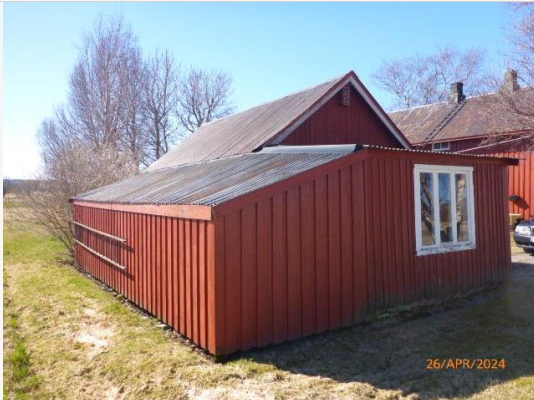
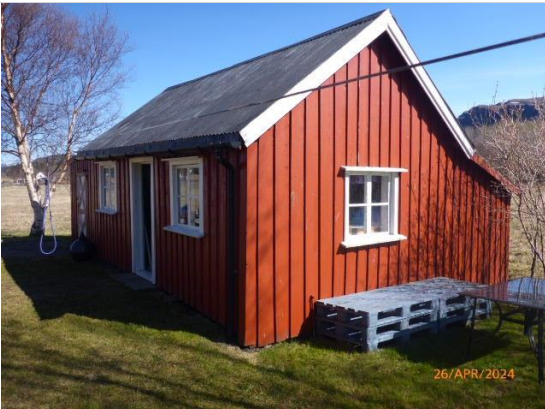
## Uthus

Uthus oppført på stedlige maser. Fundamentert med stein på terreng, skjevheter i fundamentering. Tregulv og jordgulv. Tregulv på grunn, lite gunstig. Vegger i bindingsverk av variert opprinnelse, skjevheter. Utvendig stående kledning, noe innvendig platekledning, ukjent oppbygning av vegger. Kledningen er flere steder for nært terreng. Plassbygget saltak og skråtak, skjevheter i takene. Takene er tekket med bølgeblekkplater, rust og løse platekanter. Ikke takrenner i øst og nord, gammel takrenne i plast mot vest. Plassbygde dører, vinduer med enkle glass. Bygget er funksjonelt til formålet, trenger løpende vedlikehold og stedvis renovering. Hensyntatt observasjoner nevnt over og bygningsmassens opprinnelige alder, presiseres det at ved fremtidig renovering må påregnes avdekking av skjulte feil og skader i lukkede konstruksjoner med tilhørende kostnader.
