Kystveien 57, 8920 SØMNA

**VIK | Renoveringsobjekt i  
naturskjønne omgivelser |  
Romslig tomt på 1126 kvm**

# Tilstandsrapport

Befaringsdato: 26.04.2024

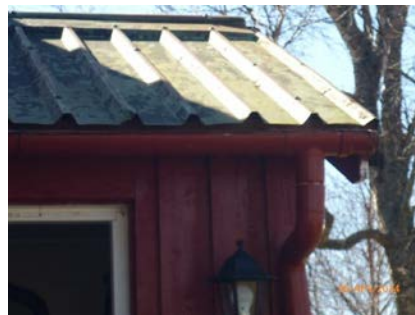
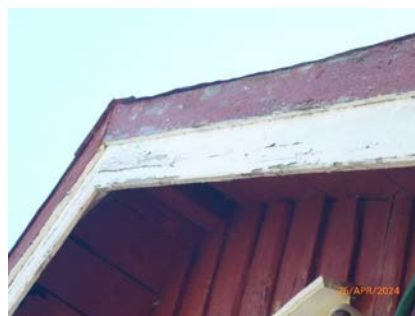
Taktekking brakke: Noe rust på platekanter. Ukjent oppbygning/undertak.

### Taktekking brakke

Taktekkingen på brakken er av stålplater. Taket er besiktiget fra bakkenivå.

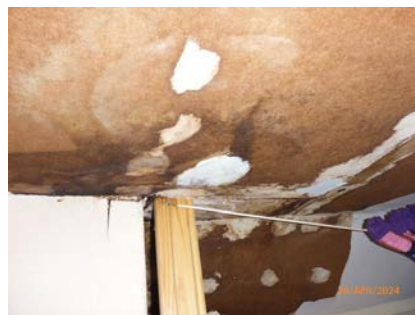
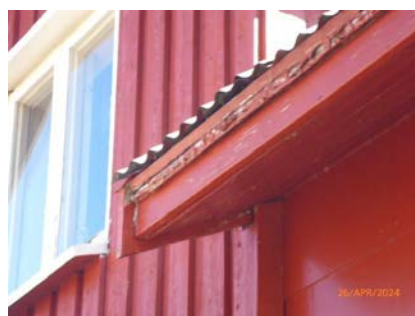
## ! TG 3 Nedløp og beslag

Kun noen gamle takrenner i plast ved hovedinngang. Takvann til terreng her.  
Ikke typegodkjent takstige.

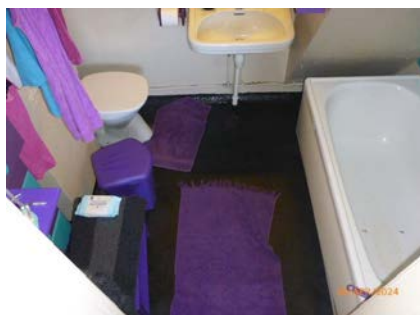
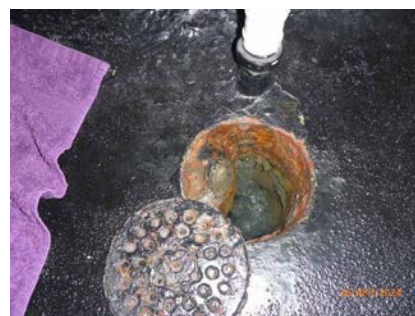
### HOVEDETASJE > BAD

#### 1 TG 3 Tilliggende konstruksjoner våtrom

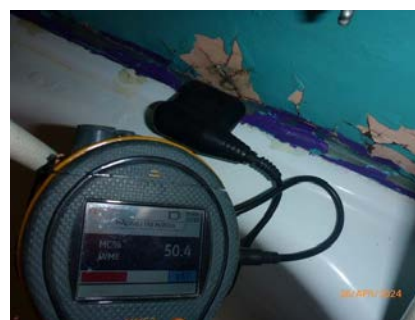
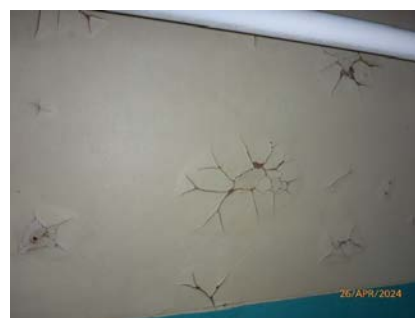
Våtrommet må renoveres.

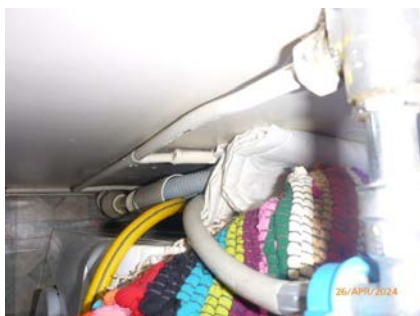
Ved fuktsøk er det ikke registrert forskjeller i ledeevne som kan indikere fukt fra bruk i gulv og vegg på rommet, dette kan dog ikke utelukkes, ingen adkomst bak bereder eller vaskemaskin.

Rommet må renoveres.

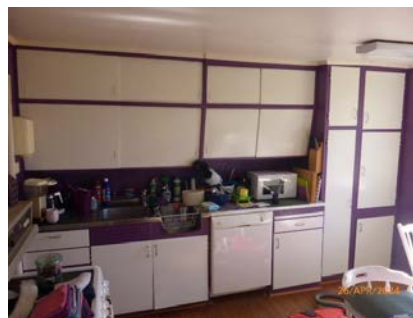
Eldre innredning uten spesifikke skader, fungerer fint til formålet. Det ble ved et fuktsøk med Protimeter MMS 2, ikke registrert forskjeller i verdier som kan indikere muligheten for bakenforliggende fukt fra bruk i risikoutsatte områder på kjøkkenet. Alt teknisk utstyr vil alltid være beheftet med stor usikkerhet og betydelige levetidsvariasjoner utover fabrikkgarantier.

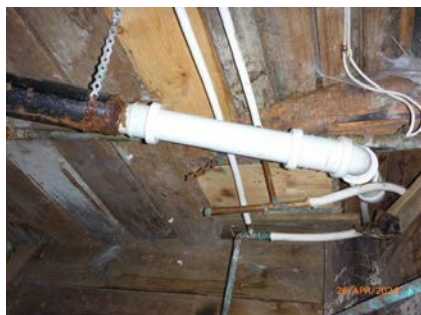
- Tidspunkt for utskiftning av vannledninger nærmer seg.
- Det er ikke behov for utbedringstiltak siden anlegget fungerer i dag, men ut ifra alder kan skader plutselig oppstå på eldre anlegg.

Undertegnede har ikke fagspesifikk rørleggerkompetanse. Ønskes det en grundig kontroll og kommentar av anlegget, anbefales det kontaktet autorisert rørlegger.

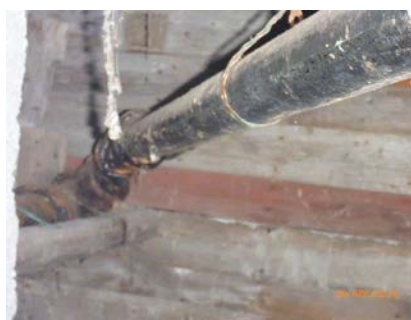
Ingen dokumentasjon vedrørende vvs er fremlagt eller kontrollert. Det er avløpsrør av støpejern og plast synlig i krypkjeller.

- Det er ikke behov for utbedringstiltak siden anlegget fungerer i dag, men ut ifra alder kan skader plutselig oppstå på eldre anlegg.
- Tidspunkt for utskiftning av avløpsrør nærmer seg.

Undertegnede har ikke fagspesifikk rørleggerkompetanse. Ønskes det en grundig kontroll og kommentar av anlegget, anbefales det kontaktet autorisert rørlegger.

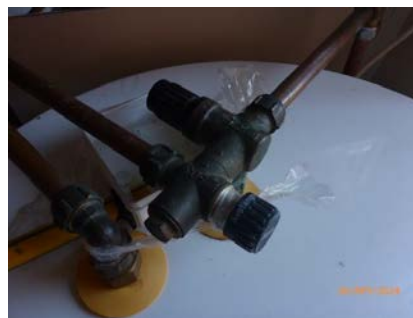
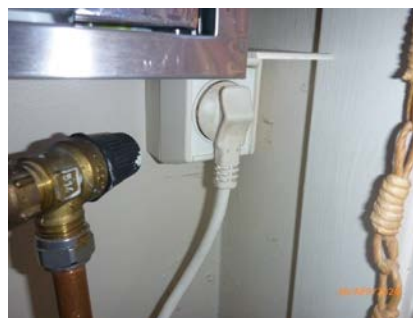
- Det er ikke påvist tilfredsstillende avrenning eller annen kompensere løsning fra varmtvannstank.
- Det er ikke påvist tilfredsstillende el-tilkobling av varmtvannstank iht. gjeldende forskrift.
- Det er påvist at varmtvannstank er over 20 år
- Det er avvik:

Kobling på toppen av berede har drypplekkasje.

- Det bør etableres tilfredsstillende el-tilkobling etter gjeldende forskrift.
- Det bør etableres tilfredsstillende avrenning eller lekkasjesikring ved varmtvannstank.
- Tiltak:

Tanken må påregnes skiftet.

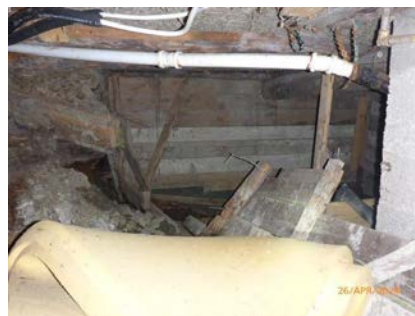
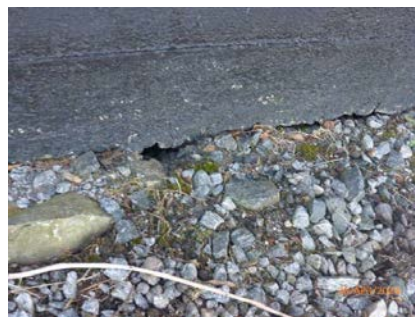
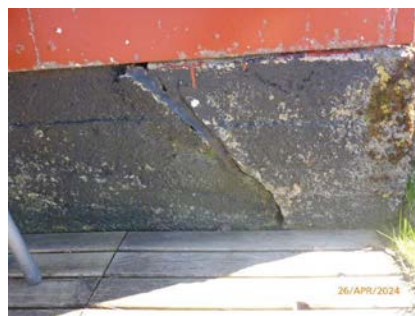
- Det er registrert horisontalriss som er symptom på jordtrykk.
- Det er registrert skråriss som er symptom på setninger.
- Det er registrert utsigining av masser under grunnmuren.
- Grunnmuren har sprekkeformasjoner.

- Påviste skader må utbedres.

Omfattende arbeider må utføres på murer. Foreta ytterligere undersøkelser.

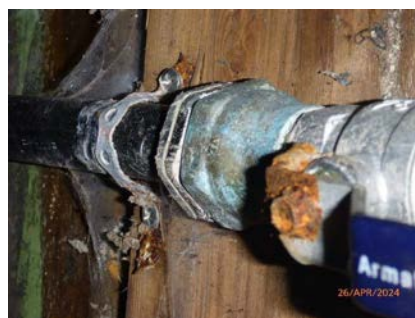
Støpejernsrør i kjrypkjeller.

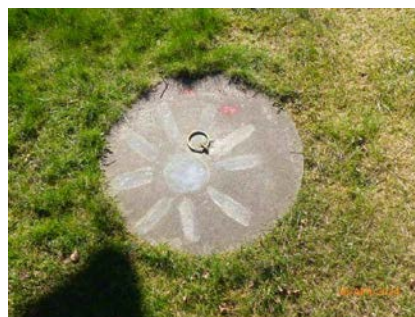
Utvendig stoppekran i nord.

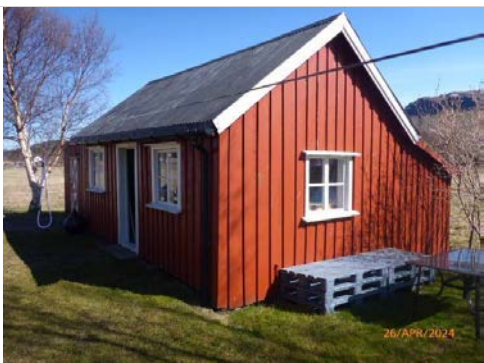
Uthus oppført på stedlige maser. Fundamentert med stein på terreng, skjevheter i fundamentering. Tregulv og jordgulv. Tregulv på grunn, lite gunstig. Vegger i bindingsverk av variert opprinnelse, skjevheter. Utvendig stående kledning, noe innvendig platekledning, ukjent oppbygning av vegger. Kledningen er flere steder for nært terreng. Plassbygget saltak og skråtak, skjevheter i takene. Takene er tekket med bølgeblikkplater, rust og løse platekanter. Ikke takrenner i øst og nord, gammel takrenne i plast mot vest. Plassbygde dører, vinduer med enkle glass. Bygget er funksjonelt til formålet, trenger løpende vedlikehold og stedvis renovering. Hensyntatt observasjoner nevnt over og bygningsmassens opprinnelige alder, presiseres det at ved fremtidig renovering må påregnes avdekking av skjulte feil og skader i lukkede konstruksjoner med tilhørende kostnader.
