# Tilstandsrapport

Leilighet - Fritidsbolig

Ormsøyveien 10 A, 8845 SELØY

Befaringsdato: 29.03.2026

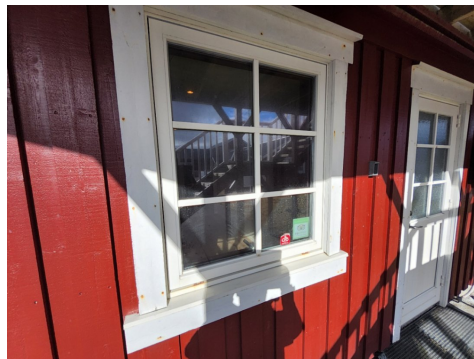
Det er påvist rustskader på låsemekanismer og/eller beslag. Årsaken er at vinduer er utsatt for salt i kystmiljø og/eller ikke har fått tilstrekkelig vedlikehold. Vinduer i kystmiljø krever enten hyppigere vedlikehold eller rustfrie materialer.

Vindu fra utsiden. For illustrasjon.

Deler som har sterke rustangrep bør skiftes ut eller slipes og overflatebehandles. Konsekvensen av å ikke gjøre noe, er at rustangrepene fortsetter, og at delene til slutt slutter å virke. Det kan også føre til økt misfarging i området rundt. Det bør gjøres forsøk på å justere vinduer som er vanskelig å lukke. Dersom dette ikke virker, må låsemekanismer repareres. Konsekvensen av å ikke gjøre noe, kan være at vinduer er utette, ikke er tilstrekkelig innbruddssikre eller at de plutselig kan åpne seg uønsket.

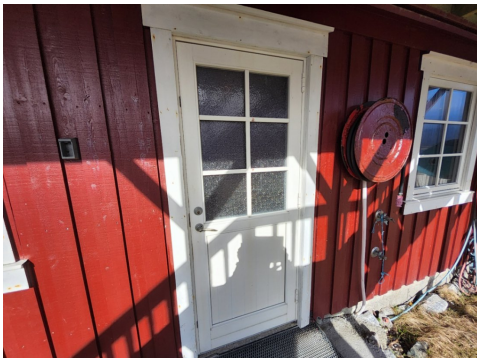
- Det er påvist utetthet/åpning mellom dørblad og dørkarm. Dvs. at kald trekk kan oppstå.
- Det er avvik:

Hovedinngangsdør fra innsiden. Bildet kun for illustrasjon

Konsekvensen av å ikke gjøre noe, er varmetap og lekkasje. Ny skrue må settes inn for å sette fast dørvrider. Konsekvensen av å ikke gjøre noe, vil være at dørvrider til slutt ramler av. Det kan også komme vann/vind inn i dørblad som følge av at dette er løs.

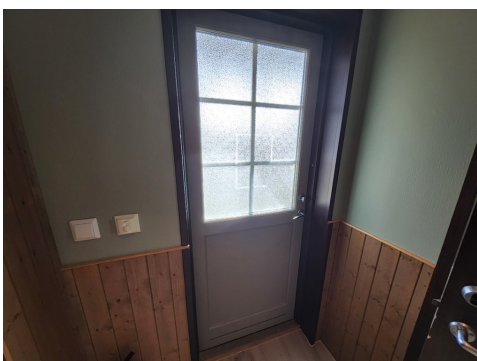
Inngangsdør bak fra innsiden. Bildet kun for illustrasjon

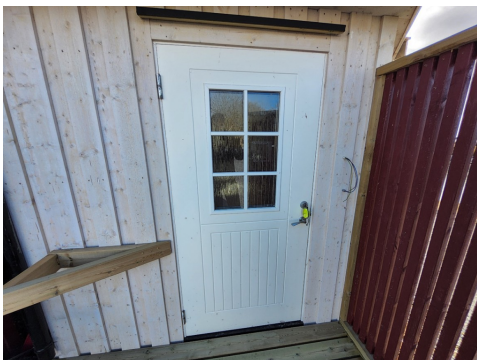
Hovedinngangsdør fra utsiden. Bildet kun for illustrasjon

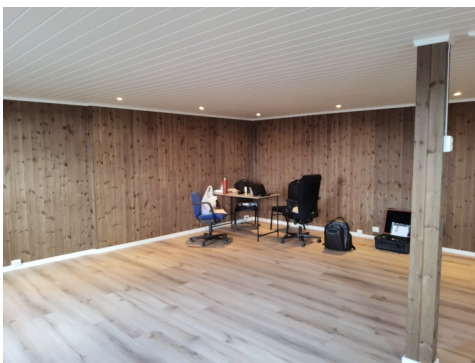
Det er skader på vegger som består av merker og skruehull. Årsaken er at gjenstander som har vært montert/hengt på vegg har blitt fjernet. Det er skader i himling. Årsaken er at utstyr/konstruksjoner har blitt fjernet og etterlatt merker/hull.

Bildet oppsummerer overflater i leilighet.

Skader i himling må repareres for å lukke avvik. Det må enten sparkles og males eller byttes bord/plater. Konsekvensen av å ikke gjøre noe, er ikke noe annet enn estetisk. Hull i vegger må repareres for å lukke avvik. Det kan gjøres med sparkling og maling/beis. Det er ingen konsekvens av å ikke gjøre dette utover det estetiske.

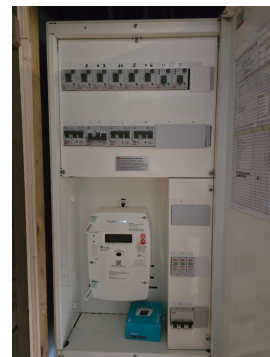
Sikringsskap

**Ja** Grunnet manglende dokumentasjon og samsvarserklæring anbefales det enten å fremskaffe alt dette for takstingeniør eller få utført en utvidet el-kontroll.

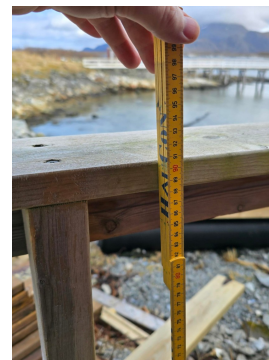
Rekkverks

- ⚠ Åpninger i rekkverk på balkong eller terrasse er ikke i [Gå til side](#) henhold til krav i dagens forskrifter.
- ⚠ Det er ikke foretatt radonmålinger, og bygget er heller ikke utført med radonsperre.
- ⚠ Det er mangler/skader på røykvarslerutstyr ihht gjeldende forskrift om brannforebygging.
- ⚠ Det er tegn på avvik i branncelleinndeling ut ifra dagens byggt tekniske forskrift.
- ⚠ Rekkverket på balkong eller terrasse er for lavt i forhold til dagens krav.

- For å avklare omfanget av avvik ved branncelleinndeling må det gjøres nærmere undersøkelser av en kvalifisert fagkyndig person. Brannen kan spre seg raskere ved avvik i branncelleinndelingen.
- Det bør gjennomføres radonmålinger.
- Åpninger i rekkverk på balkong eller terrasse må endres for å tilfredsstille krav på byggemeldingstidpunktet.
- Det er ikke krav om utbedring av rekkverkshøyde opp til dagens forskriftskrav.
- Innhent nytt røykvarslertstyr.
