Sandvollen 12

4406 FLEKKEFJORD

Tilstandsrapport

Eierskifte

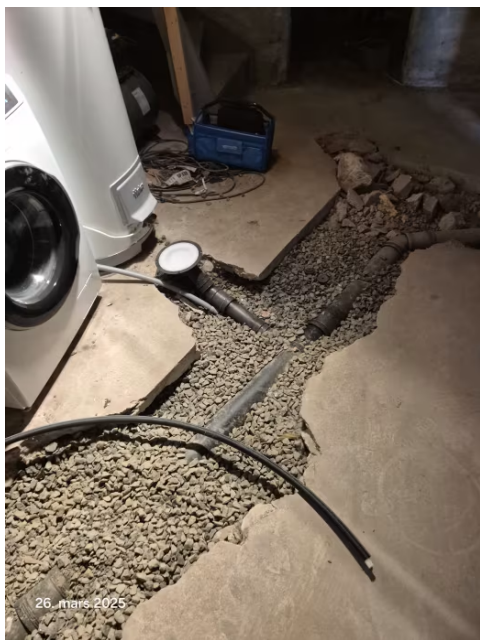
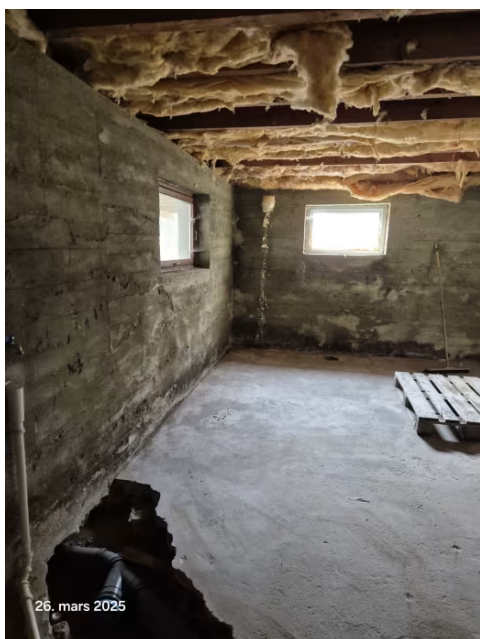
Grovkjeller som ikke kan regnes som et rom for opphold.

Uferdige arbeider på tekniske anlegg, og diverse arbeider med gulv mm. må påregnes.
