Sandvollen 12, 4406 FLEKKEFJORD

**Flekkefjord/ Loga - Landlig
beliggende enebolig på stor tomt!
Garasje og flott utsikt**

Tilstandsrapport Eierskifte

Boligtype: Enebolig
Byggeår: 1959
BRA: 165 m²
BRA-i: 165 m²

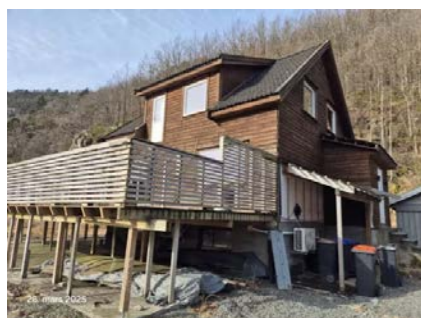
Bildet viser blant annet manglende kledning, vindskier og belistning hoveddør.

Er det påvist skjevheter/riss/sprekker/setninger? Ja

Er det påvist fuktskade/sopp/råte eller slitt overflate? Ja

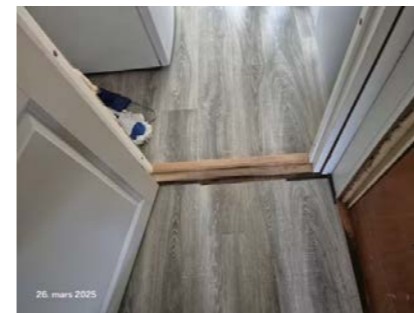
6.12 Etasjeskille og gulv på grunn

Uferdige arbeider på laminatgulv.

Anbefalte tiltak / ytterligere undersøkelser anbefales

Ferdigstille arbeider med gulv og himlinger som gjenstår.
