# Seljevegen 10 D 2409 ELVERUM

## Tilstandsrapport Eierskifte

Boligtype: Leilighet i 6-mannsbolig

Byggeår: 2011

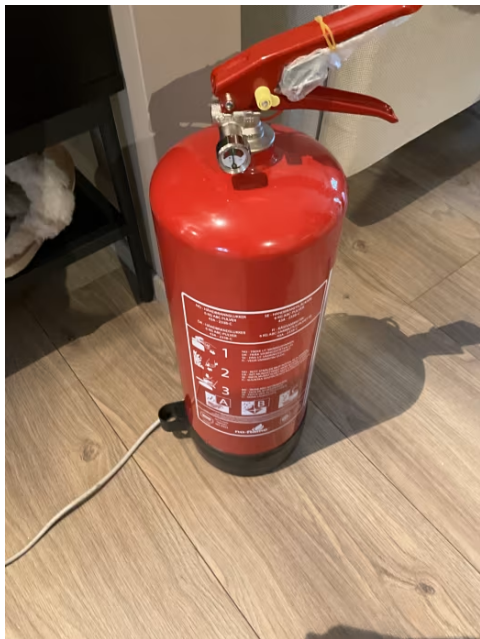
Er det manglende brannslukkingsutstyr og røykvarsler i boligen iht forskrift? Nei

Er det skader på brannslukkingsutstyr, røykvarsler, eller er apparat eldre enn 10 år? Nei

Viser brannslukningsapparat.

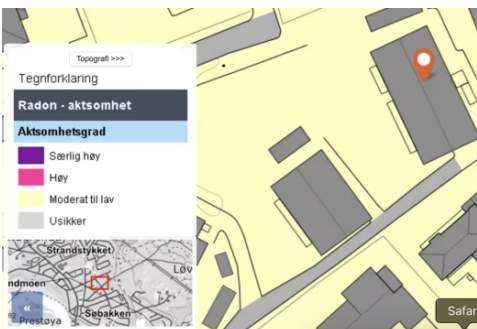
## 6.16 Øvrig: Radon

Ved kartsider fra NGU er det angitt at eiendommen ligger i område med moderat til lav radonaktivitet.
