Tilstandsrapport

📍 Beitene 22 , 5516 HAUGESUND

Befaringsdato: 25.03.2026

Borettslag tomannsbolig (vertikaldelt) - Byggeår: 1973

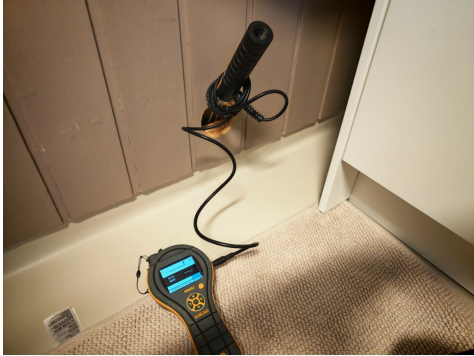
ETASJE 2 > STUE/KJØKKEN

Vurdering av avvik:

Det er synliggjøring av lekkasje, men ikke montert automatisk lekkasjestopper.
