# Tilstandsrapport

Enebolig

Gamlevegen 84, 2040 KLØFTA

Befaringsdato: 26.06.2025

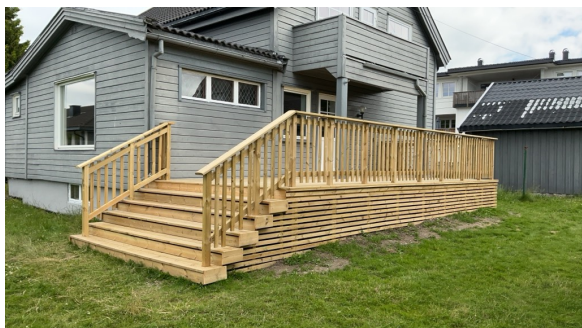
## TG 1 Utvendige trapper

Utvendige trapper i rekonstruksjoner. Ny trapp ved inngangsdør 2025 opplyst av eier.

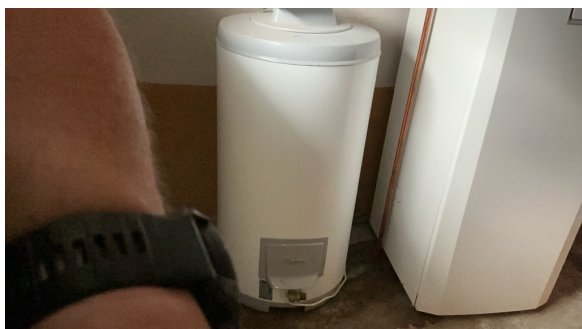
## TG 1 Vannbåren varme

Luft-vann varmepumpe leverer vannbåren varme til radiatorovner. Ny 2022, og service utført 2025, i følge eier. Jeg er ikke fagperson på slike anlegg, anlegget er vurdert ut fra et det fungerer. Kontroll av fagperson anbefales på generelt grunnlag.

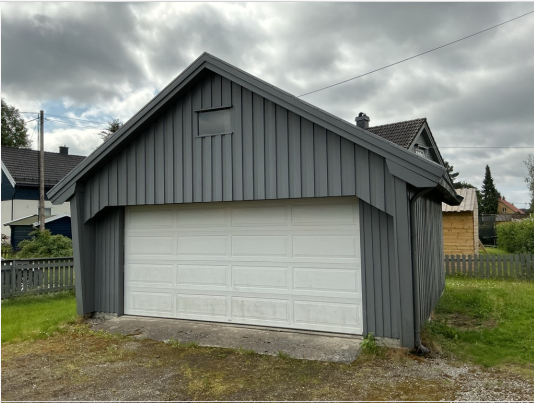
## Garasje

Bygningen har vedlikeholdsbehov.
