Tilstandsrapport

Hel tomannsbolig

Fjellveien 5 og 7, 8752 KONSVIKOSEN

Befaringsdato: 27.08.2024

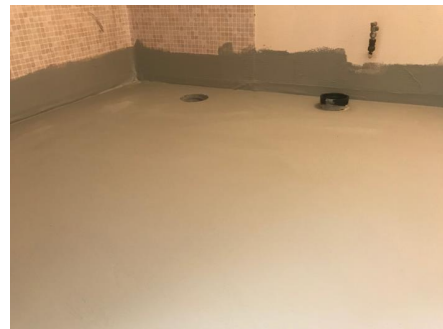
Bilde fra eier under renovering.

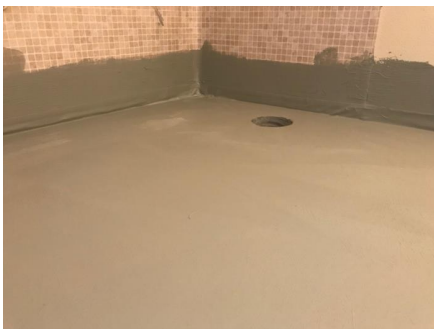
Bilde fra eier under renovering.

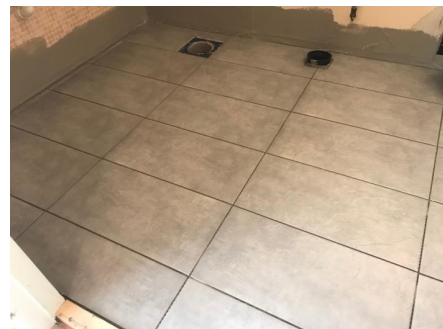
Bilde fra eier under renovering.
