Fjellveien 5-7, 8752 KONSVIKOSEN

**KVINA. Hel tomannsbolig med 2
stk 2-roms leiligheter på ett plan.**

Nøkkelinformasjon

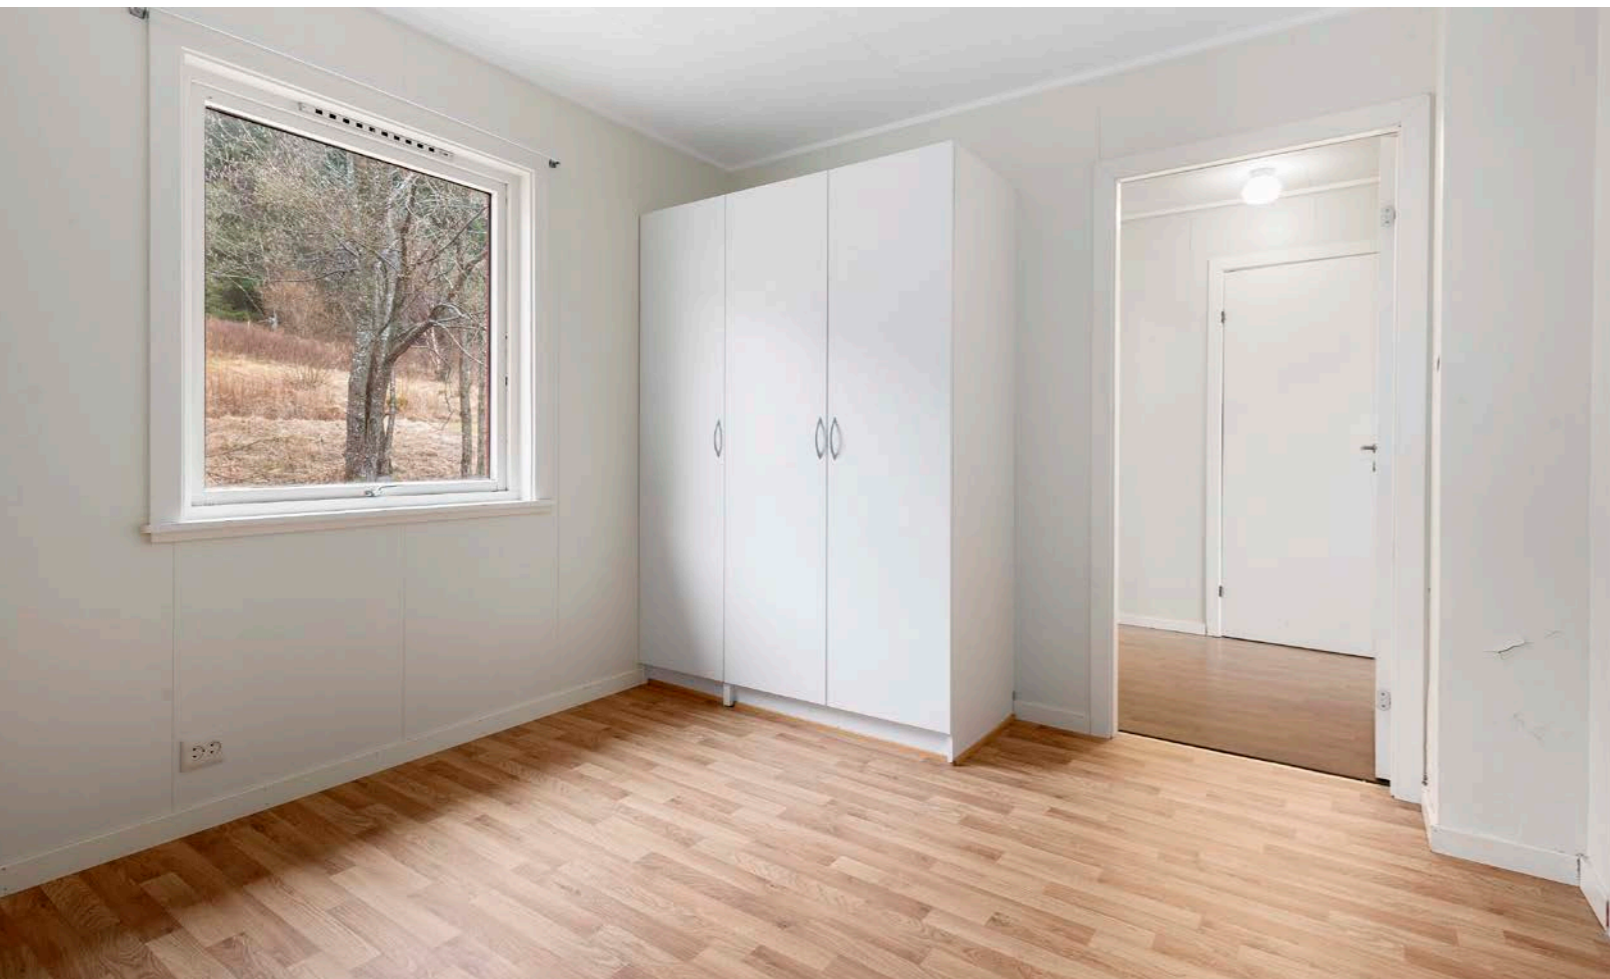
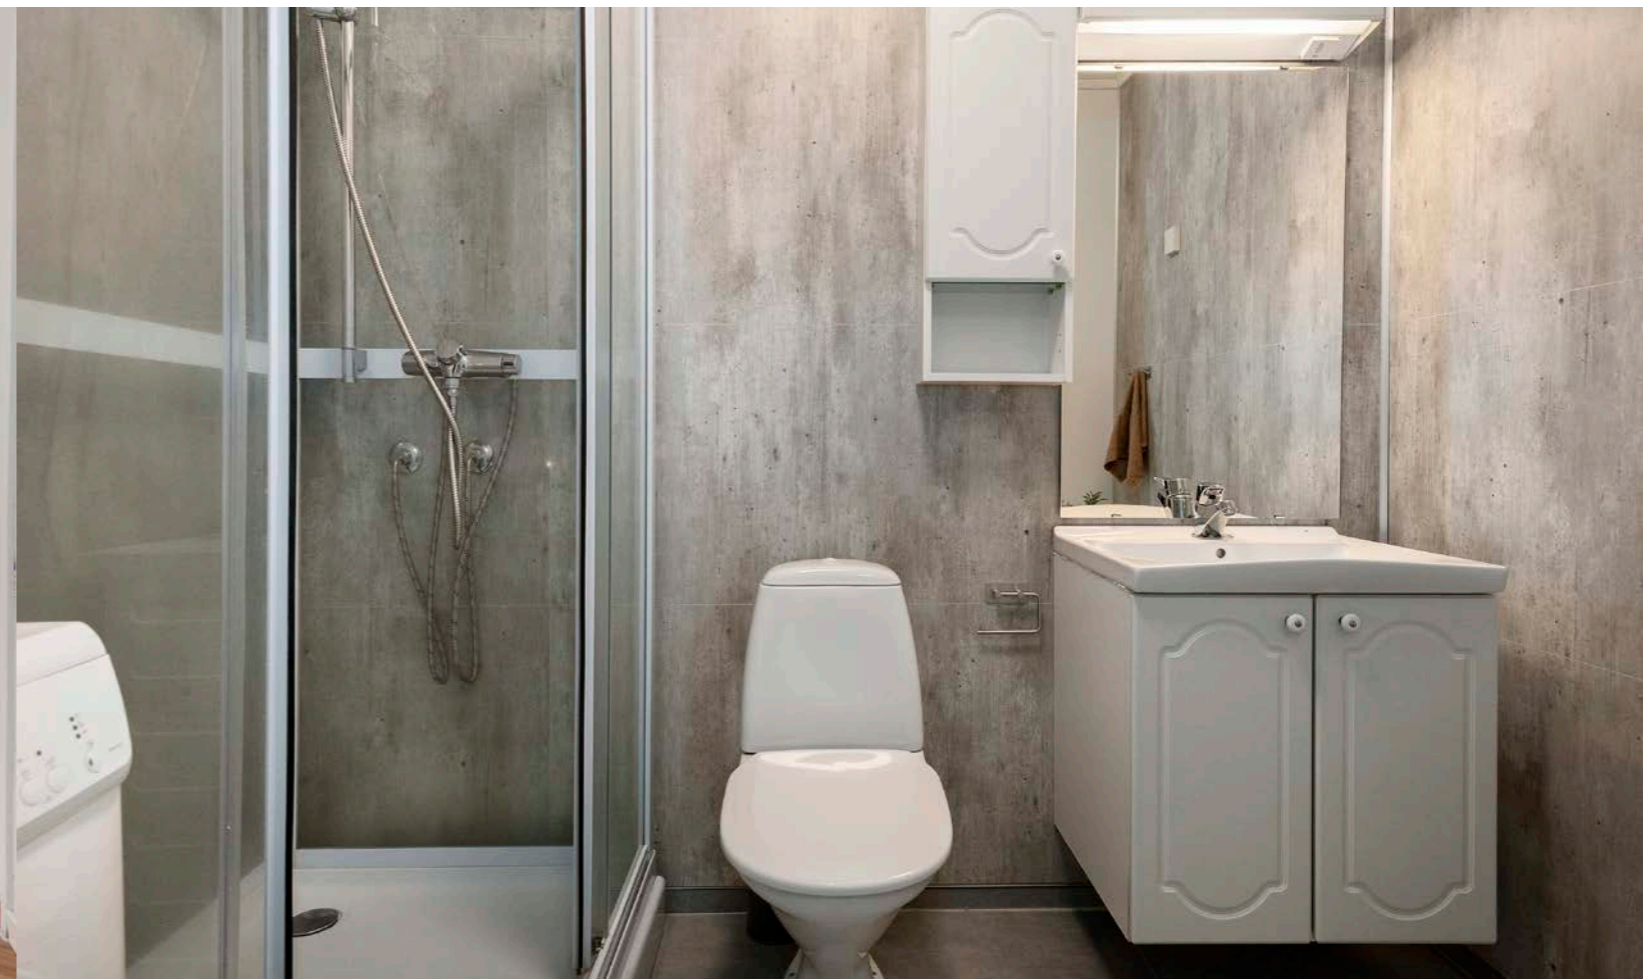
Badet i leilighet 2 ble modernisert av selger i 2019. Det foreligger bildedokumentasjon på løsninger og deler av utførelsen av våtrommet.

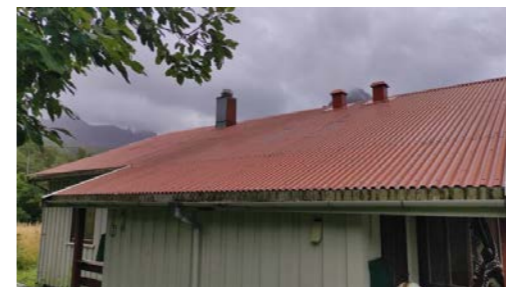
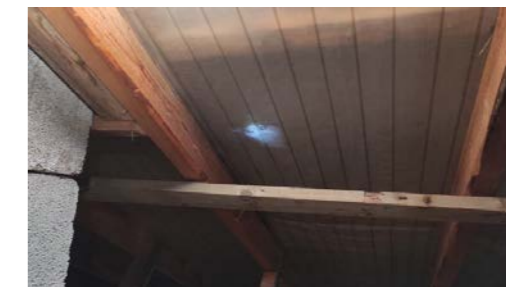
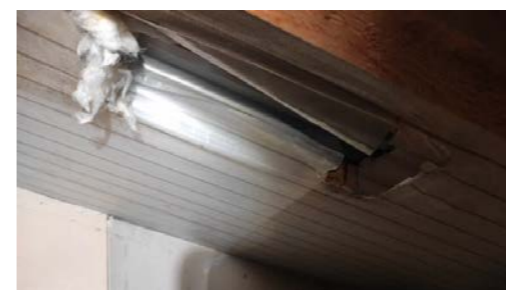
Nedløp og beslag

- Utvendig. Nedløp og beslag; Det mangler snøfangere på hele eller deler av taket, men det var ikke krav om dette på byggemeldingstidspunktet. Det mangler tilfredsstillende adkomst til pipe for feier. Det er registrert drypplekkasje rundt pipe og luftehatt.

Renner og nedløp av plast. To luftehatter på taket. Pipen er tekket med heldekkende beslag.

Utskiftning av renner, nedløp og beslag bør utføres i kombinasjon med skifte av taktekket.

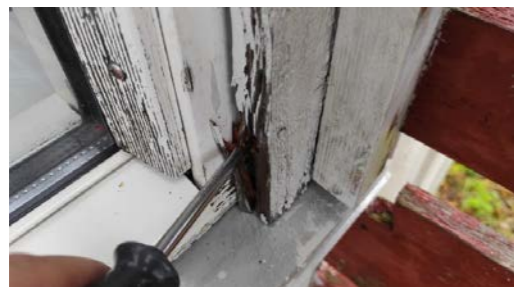
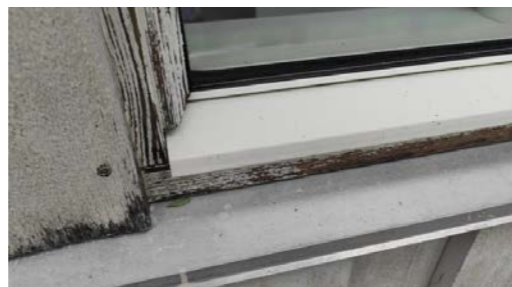
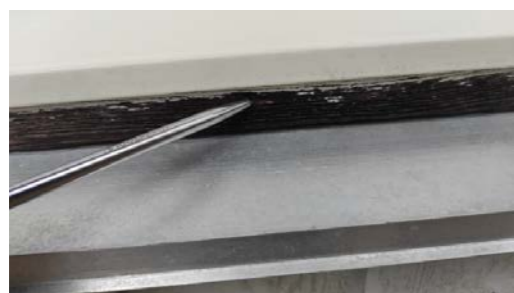
TC 3 Dører

Hovedinngangsdør leilighet 1: Takoverbygget dør av tre med ett-lags glass.
Terrassedør leilighet 2: Malt isolert dør av tre med 2-lags isolerglassfelt.

- Det er påvist dør(er) med fukt/råteskader.
- Det er påvist dører som er vanskelig å åpne eller lukke.

Terrassedøren til leilighet 2 har råteskader.

Terrassedøren til leilighet 1 har ødelagt håndtak og fuktsvell, døren kan ikke lukkes helt.

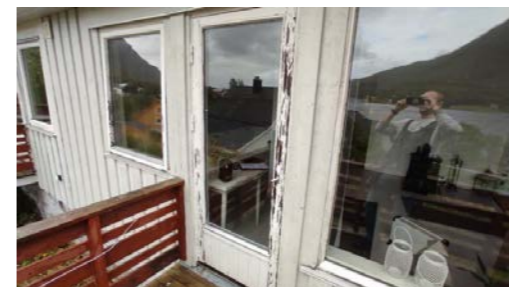
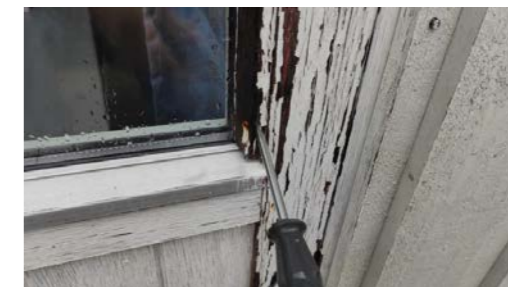
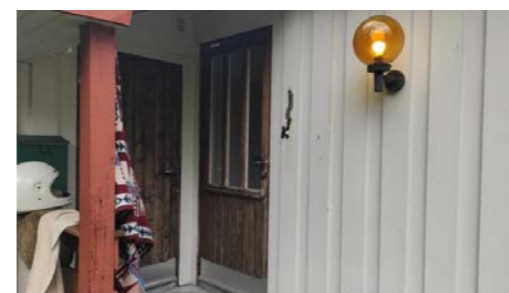
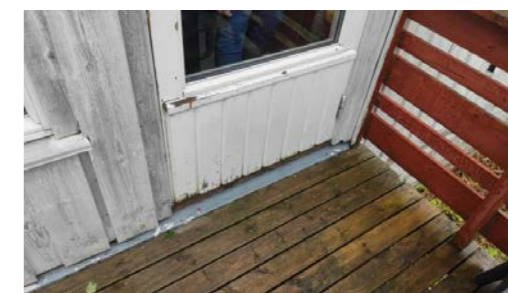
TC 3 Balkonger, terrasser og rom under balkonger

- Åpninger i rekkverk er ikke i henhold til krav i dagens forskrifter.
- Det er påvist fukt/råteskader i konstruksjonen.
- Rekkverket er for lavt i forhold til dagens krav til rekkverkshøyder.

Rekkverkene har råteskader, og vekst av mose/reinlav.

- Råteskadede konstruksjoner må skiftes ut.
- Det er ikke krav om utbedring av åpninger i rekkverk til dagens forskriftskrav.
- Det er ikke krav om utbedring av rekkverkshøyde opp til dagens forskriftskrav.

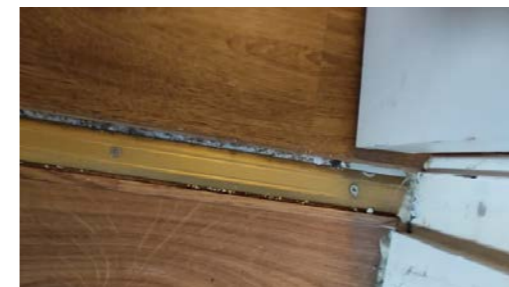
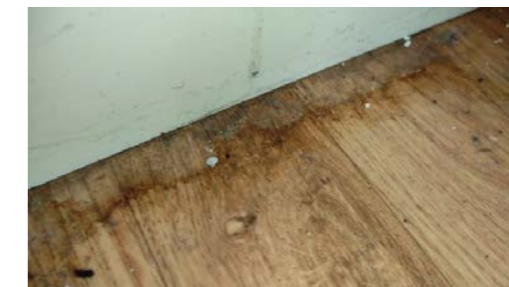
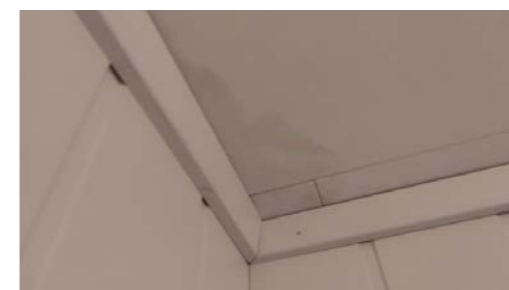
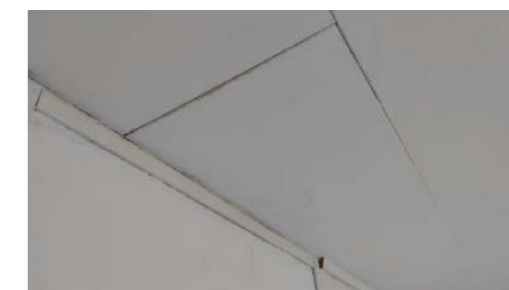
TG 2 Etasjeskille/gulv mot grunn

- Målt høydeforskjell på mellom 10 - 20 mm innenfor en lengde på 2 meter. Tilstandsgrad 2 gis med bakgrunn i standardens krav til godkjente måleavvik.
- Målt høydeforskjell på over 15 mm gjennom hele rommet. Tilstandsgrad 2 gis med bakgrunn i standardens krav til godkjente måleavvik.

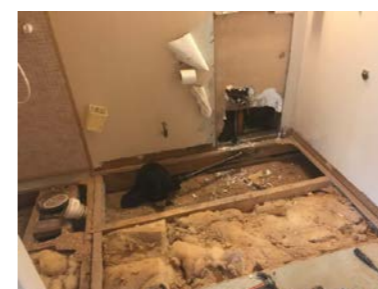
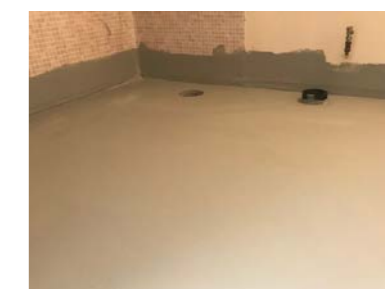
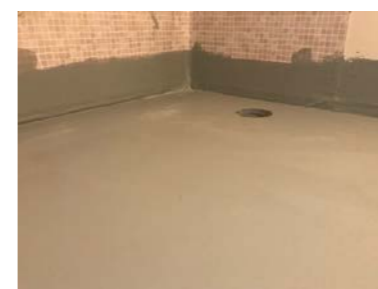
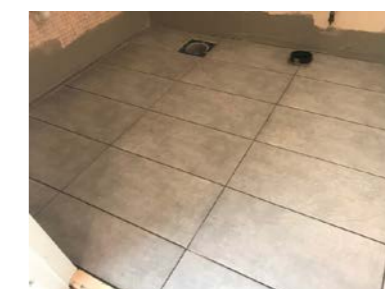
Bilde fra eier under renovering.

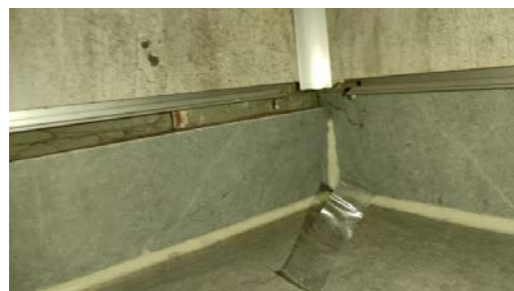
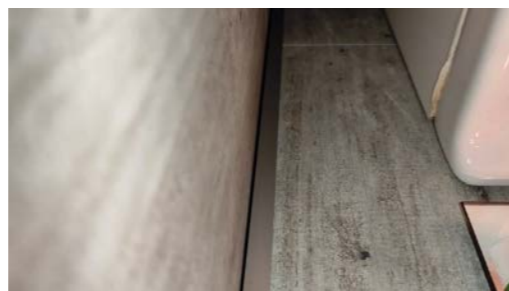
TG 2 Overflater Gulv

- Det er påvist at høydeforskjell fra topp slukrist til gulv/synlig topp membran ved dørterskel er mindre enn 25 mm.
- Det er påvist avvik i fallforhold til sluk i forhold til krav i forskrift på byggetidspunktet.

- Det må foretas utbedring av fallforhold.

Vær oppmerksom ved bruk. For å få tilstandsgrad 0 eller 1 må gulvet bygges med riktig fall til sluk. Det vil imidlertid sjelden være økonomisk rasjonelt som et enkeltstående tiltak. Ved en eventuell renovering, påse at badet bygges med tilfredsstillende fall til sluk.

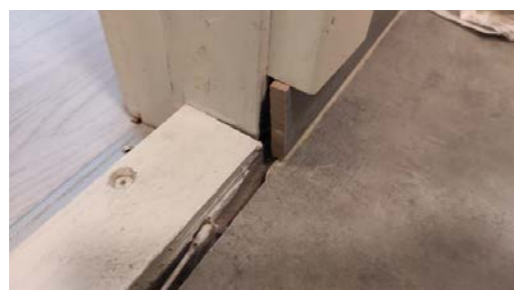
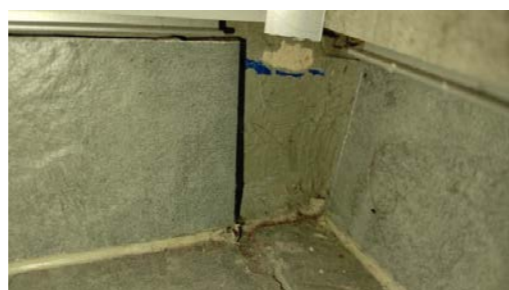
TG 3 Sluk, membran og tettesjikt

- Det er påvist mangelfull/feil utførelse rundt rørgjennomføringer e.l. som gir fare for fukt i konstruksjonen i våtsone.
- Det er rundt sluk påvist en ikke-fagmessig utførelse av membran/tettesjikt/klemring.
- Mer enn halvparten av forventet brukstid er passert på slukløsningen.

Sluket er forlenget med en rørstuss som er fuget fast i den eldre sluken, membran har ingen klemring eller mansjett ned mot sluket. Det er påvist utette rørgjennomføringer under servant. Skade på membran i hjørner.

- Overvåk konstruksjonen jevnlig. For å få tilstandsgrad 0 eller 1 må løsningen utbedres, men tidspunktet for når dette er nødvendig er vanskelig å si noe om.
- Sluket må sjekkes og rengjøres jevnlig.
- Løsningen/utførelsen rundt rørgjennomføringer gir fare for fukt inn i konstruksjoner.

Tiltak for å unngå skader i våtrom er å etablere vanntette sjikt, og sørge for tett utførelse rundt rørgjennomføringer. Vanntette sjikt kan være ulike membranprodukter og overflatematerialer med dokumentert tettefunksjon. Det bør etableres sluk med klemring for å sikre tett utførelse. Skadet membran må utbedres.

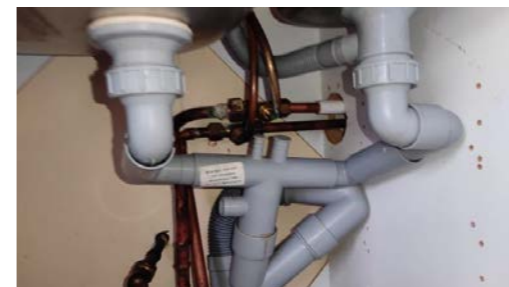
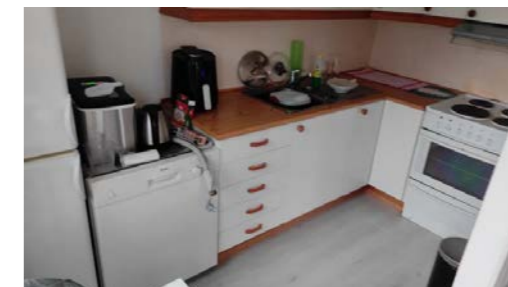
TGI1 Avtrekk

- Det er påvist skader på overflater/kjøkkeninnredning utover normal slitasjegrad.

Skade på sokkel og fuktsvell i bunnen av skroget under kjøkkenvasken.

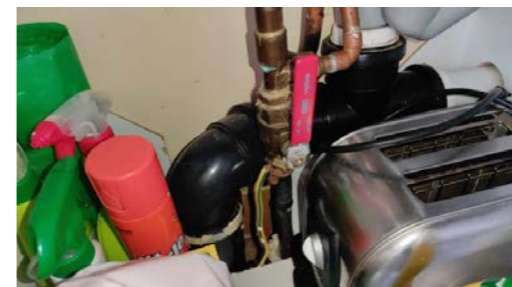
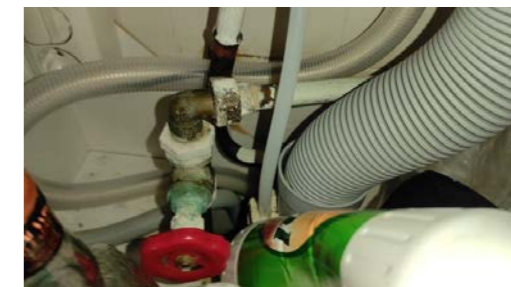
1 TG 2 Avløpsrør

Avløpsrør av plast.
Lufting av avløpsanlegget avsluttes på kaldloftet.

- Skal avviket lukkes, må løsning på lufting av kloakk etableres.
- Det er ikke behov for utbedringstiltak siden anlegget fungerer i dag, men ut ifra alder kan skader plutselig oppstå på eldre anlegg.
- I forbindelse med oppgradering av våtrom vil det være naturlig med utskiftning av rør.

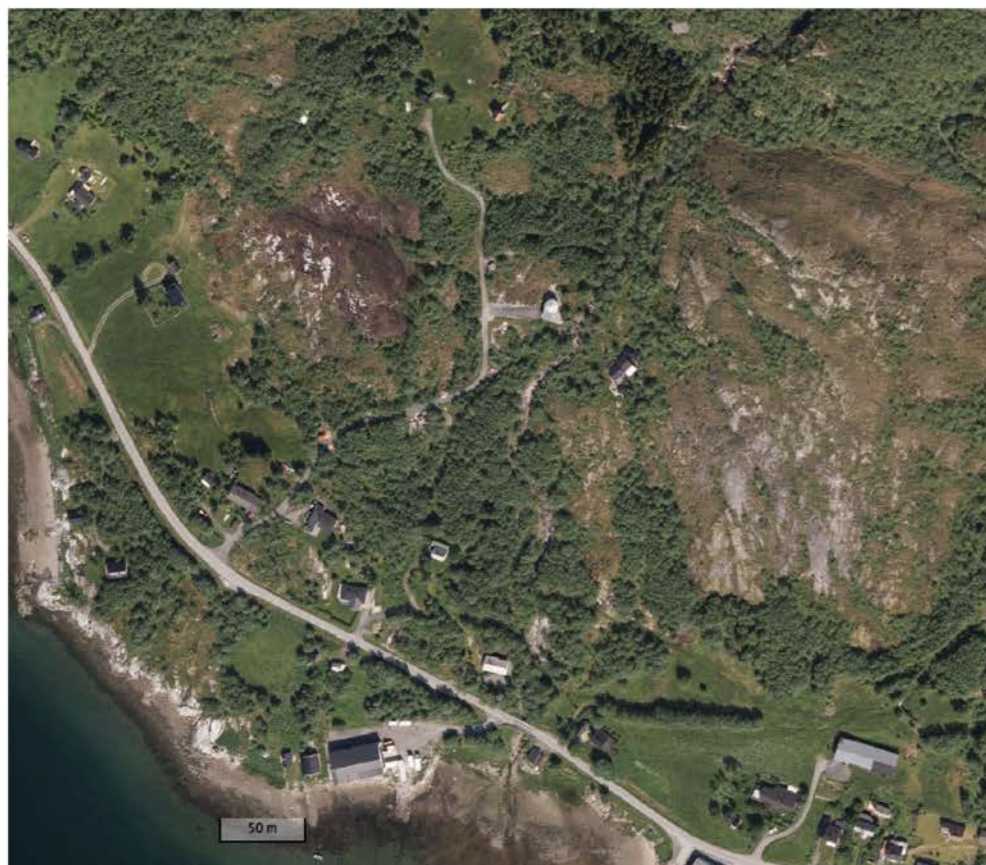
Figur 10 Møllneset, Gårdshågen

Gårdshågen står opp som en haug med en dalforsenking på nordsiden som hindrer at stein eller annen masse går over og ned mot bebyggelsen. Gårdshaugen har store partier med lite vegetasjon, og fra enkelte mindre skrenter kan stein bli løst ut. Faregrensene må ta hensyn til utfall av stein og snøglidning. Forøvrig er berget av god kvalitet og ved lokal sikring av løse blokker i skrentområdene, kan området i stor grad bebygges.

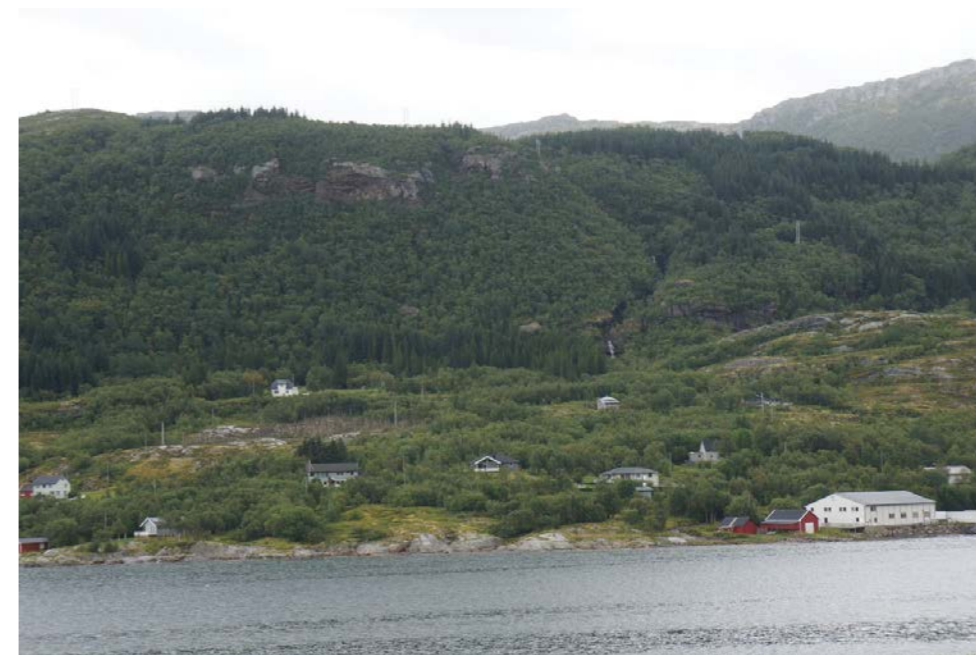
Figur 11 Møllneselva kommer ned i gjelet, Gårdshågen til høyre i bilde. Møllneset i front.

Vest for Gårdshågen, ned for Raudkringla ligger en gård (Sollund?) der selve huset vurderes sikkert for skred med årlig sannsynlighet 1/1000. Rett inn for innmarka ligger det flere store blokker med utfall fra berget opp mot Raudkringla.

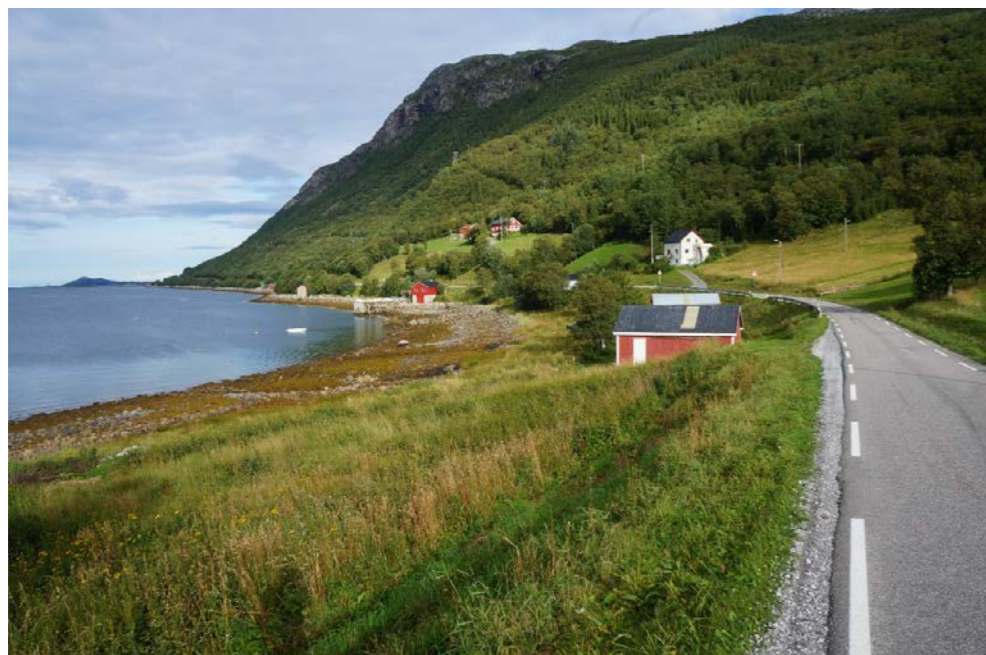
I lia vestover ved Todalen er det enkelte mindre skrenter med kortere utfall. Vest for Todalen og utover langs fjorden øker høyden av dalsiden og potensielle utløsningsområder. I vestligste delen er hele fjellsiden del av faresone for steinsprang.

Figur 12 Vestover fra Kvina

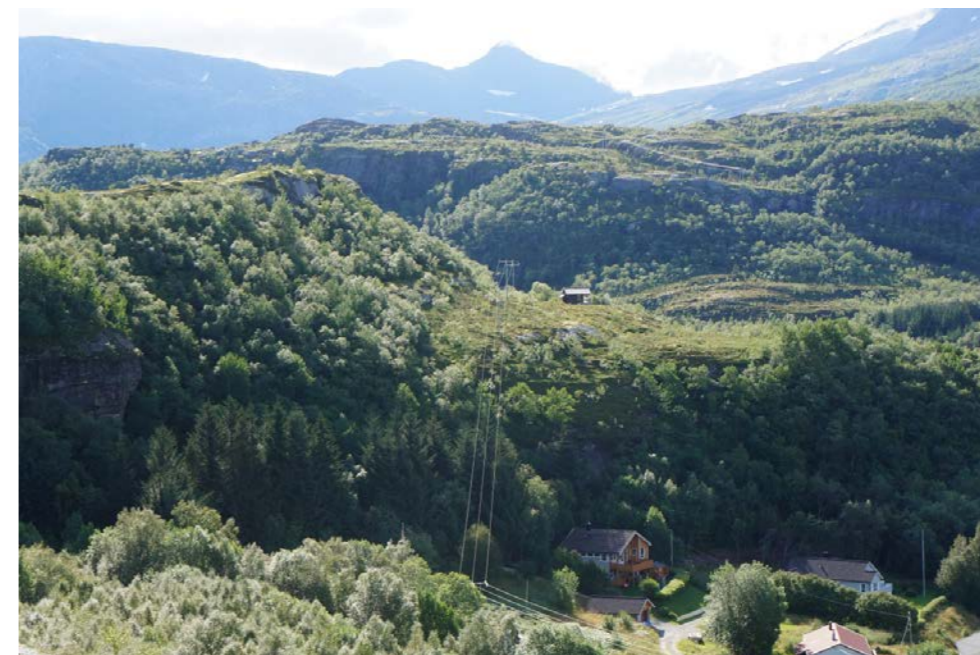
Vest for Stortuva, innerst i Kvina ligger det 3 hus på rekke mot en bergskrent. Et par steder ligger det mange blokker, men disse stammer hovedsakelig fra det øverste bratte feltet. Rett øst for øverste eiendom, er det et parti med oppsprukket berg og her er det høyest sannsynlighet for utfall. Det er mulig med utfall ned til huset, og her bør det utføres detaljvurdering for eventuell sikring. Skog har en viss bremsende effekt på steinsprang på blokker under 1 m³, men for en effektiv vern skog mot steinsprang, må en generelt ha minst 100 m lengde på skog i fallretningen og grovere skog enn 16 cm diameter målt i brysthøyde. For enkelte hus, ned for Stortuva og borte ved Svensken står det tett planteskog av gran. Selv om disse trærne ikke gir fullstendig sikring, bidrar den i vesentlig grad for sikkerheten mot enkelte bygg.

Figur 13 Stortuva, hus nr. 3 ligger ved flaggstang til venstre for kraftledning

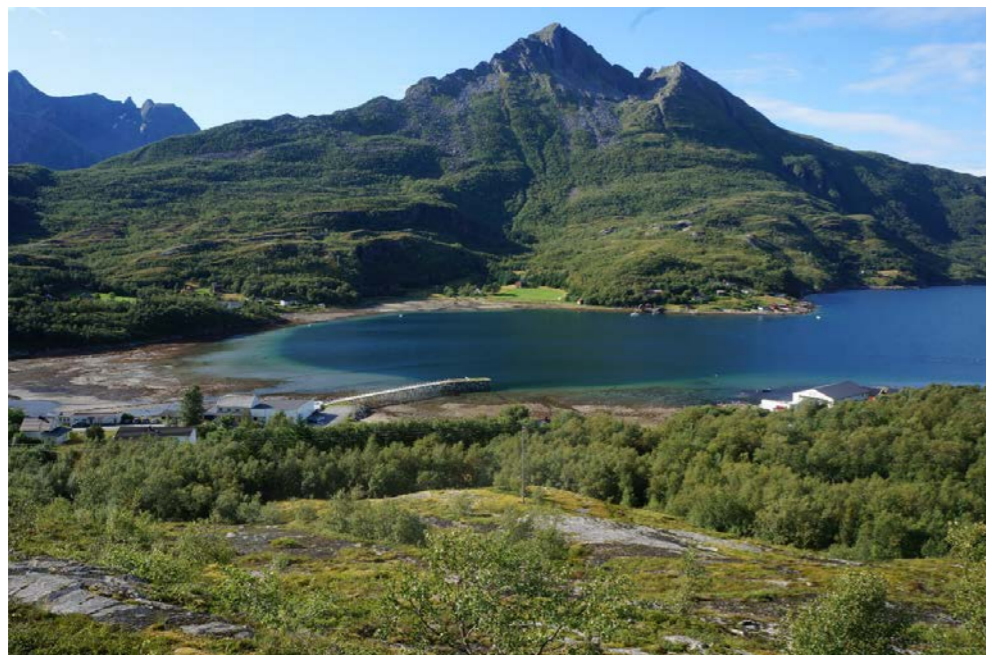
Figur 14 Okstinden, Grønneset og vika Staulen

Inn for Staulen er det en brattkant med blokker som ligger ut mot jordekanten. Bekken ut i vika fører med seg noe masser og har også en aktiv erosjon/utglidning på østsiden av bekken.

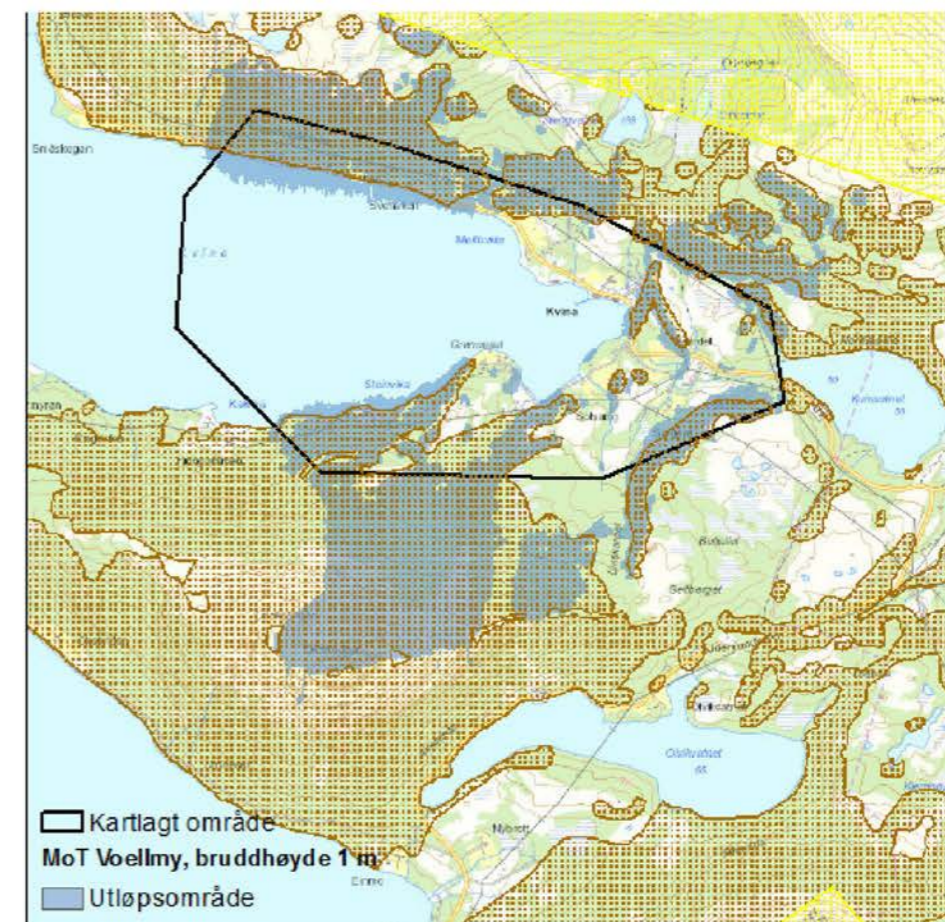
Figur 15 Aktsomhetssoner Stein- og snøskred, NGI samt NASKIN (aktsomhetsmodell-NGI) simuleringer av snøskred, Kvina

Figur 16 viser aktsomhetssoner stein- og snøskred, samt NASKIN simuleringer (modell MoT Voellmy) for å vurdere hensynssoner for snøskred. Modellen her simulert 1,0 m bruddhøyde. Området på nordsiden er rufsete med hyller, skrenter og skog, og det er ingen tegn på større snøskred på denne siden av Kvina. Enkelte bratte sva forekommer. Disse gir ikke typiske snøskred med lange utløp, men kan gi fare for snøglidning.

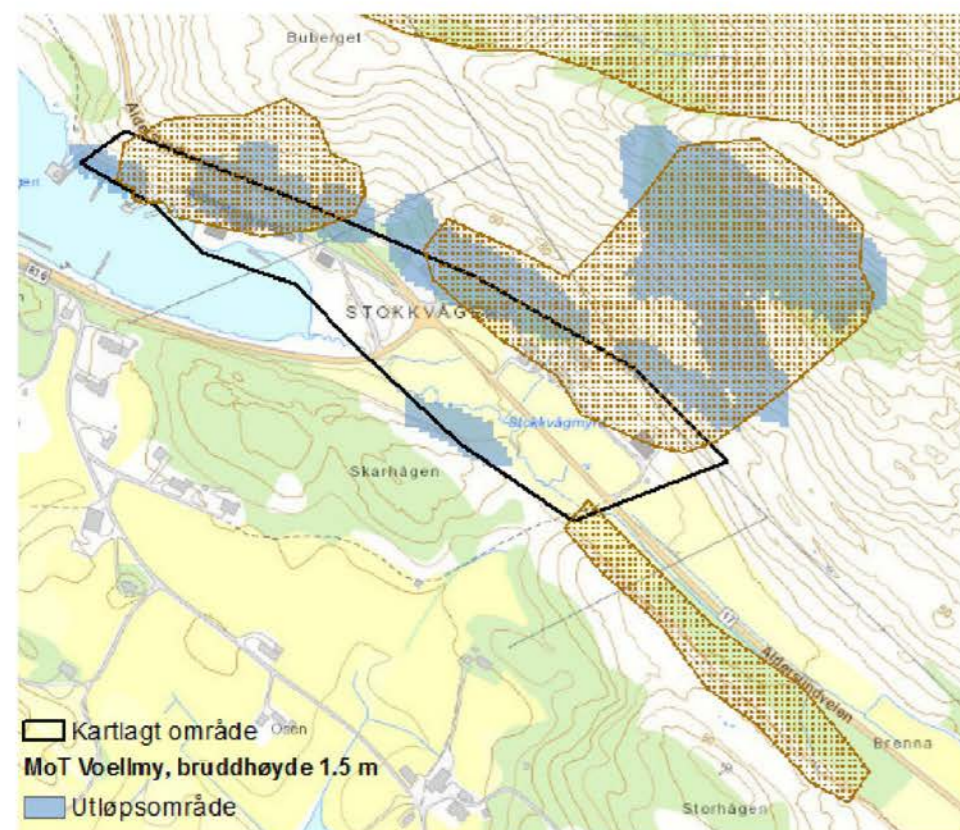
Figur 16 Aktsomhetssoner Stein- og snøskred, NGI samt NASKIN (aktsomhetsmodell-NGI) simuleringer av snøskred, Stokkvågen.

Figur 16 viser aktsomhetssoner stein- og snøskred, samt NASKIN simuleringer (modell MoT Voellmy, Vedlegg A) for å vurdere hensynssoner for snøskred. Modellen her simulert 1,5 m bruddhøyde i Stokkvågen, noe som er ganske mye i dette lavtliggende kystområdet. Modellen viser at det ikke er sannsynlig at snøskred skal nå fram det øvre løsnemråde bak samfunnshuset (lengst øst). En står da igjen med de lokale skrentene rett bak husene. Disse gir ikke typiske snøskred, men det er fare for snøglidning.
