Nesnaveien 1066, 8725 UTSKARPEN

**Sjarmerende fritidseiendom på et  
høydedrag i Utskarpen | Innlagt  
strøm | Kjørevei helt frem | Utsikt  
over fjorden**

# Tilstandsrapport

Befaringsdato: 10.07.2025

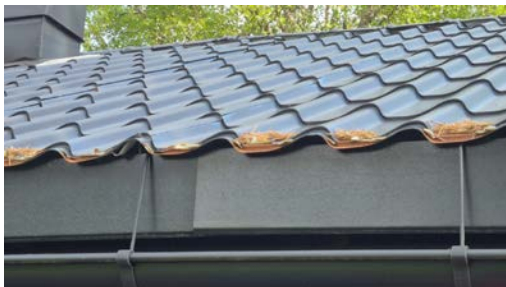
Taktekingen er av eldre dato. Det er registrert noe overflaterust i nedre kant av takplatene, noe som indikerer begynnende elde og slitasje. Det er per i dag ikke registrert lekkasjer, men tilstanden bør følges opp over tid.

Overflaterust

Overflaterust bør holdes under oppsikt. Vurder lokal utbedring og vedlikehold for å forlenge levetiden.

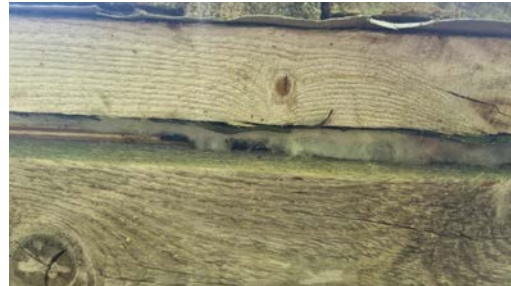
Det er ingen eller liten lufting i nedre kant av kledning. Det er registrert synlig isolasjon/isolasjonsmatter i nedkant av ytterveggene. Isolasjonen er eksponert og mangler tilstrekkelig beskyttelse mot fukt og luftlekkasjer. Dette vil føre til redusert isolasjonsevne, økt varmetap og fare for at skadedyr/mus kan komme seg inn i konstruksjonen.

Det er registrert synlig isolasjon/isolasjonsmatter i nedkant av ytterveggene.

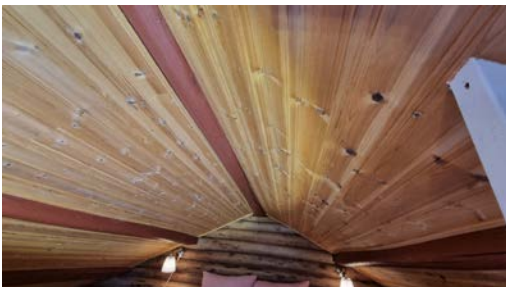
- Hele takkonstruksjonen er gjenbygget. Det er ingen mulighet til vurdering utover alder og observasjoner fra underliggende etg.
- Det er avvik:

Takkonstruksjonen er gjenbygget.

Ved fremtidig oppussing av rom tilknyttet gjenbygget takkonstruksjon, bør det gjøres nærmere undersøkelser av tilstand og konstruksjonsoppbygging. Takoverbygg må festes tilfredsstillende i yttervegg.

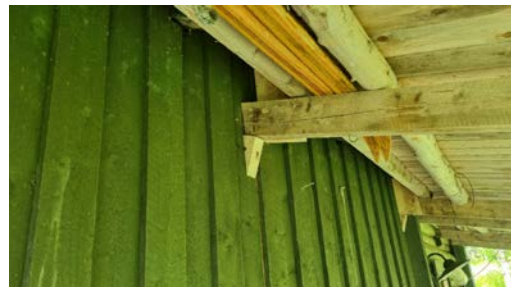
Takoverbygg er ikke tilfredsstillende festet i yttervegg.

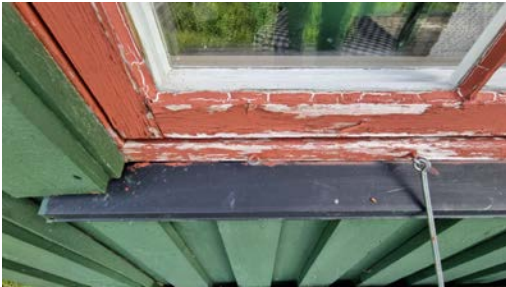
Vindu er værslitt.

Overflatebehandling/utskifting bør påregnes.

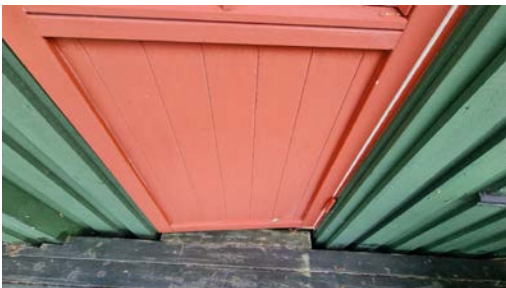
Malingsavflassing i nedkant på dørblad.

Utvendig overflatebehandling bør vurderes på sikt.

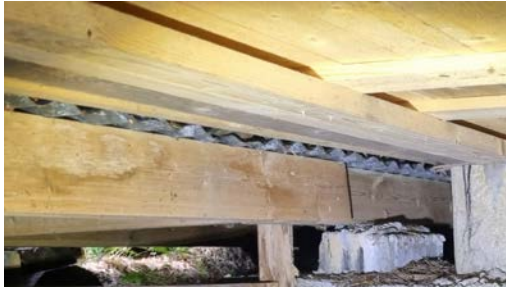
Asbestholdige plater

Ved riving/fjerning av asbestholdige plate må det vises aktsomhet. Arbeidstilsynet fraråder privatpersoner å utføre innvendig sanering av asbestholdig materiale.

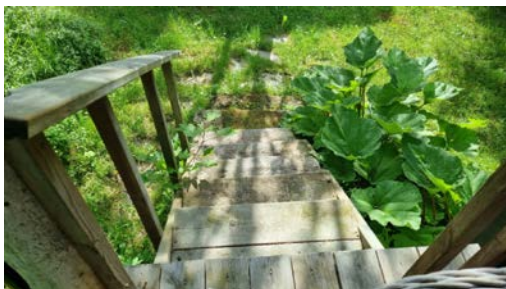
Trappetrinn/sviller på trapp har råteskader.

Det er ikke rekkverk på begge sider.

Utskifting av trappetrinn/sviller bør påregnes.

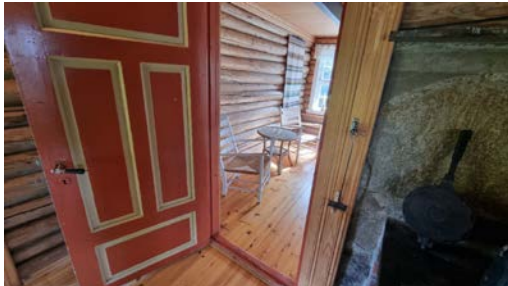
Dør er av eldre dato og har noe bruksmerker.

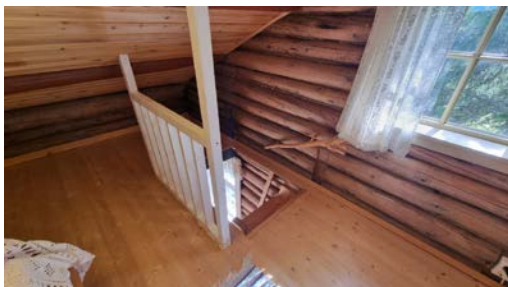
Lavt rekkverk.

Vær oppmerksom ved bruk.

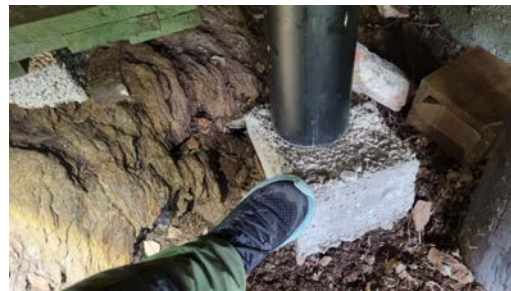
Det er registrert utglidning eller utvasking av masser under fundamentet, noe som har ført til at fundamentet står ustøtt og har fått redusert bæreevne.

Det anbefales snarlig utbedring av grunnforholdene. Masser under fundamentet må stabiliseres eller fylles opp, og det bør vurderes forsterkning eller ombygging av fundamentene for å sikre tilstrekkelig bæreevne.
