Åsbygdsveien 506 2450 RENA

Tilstandsrapport Eierskifte

Boligtype: Enebolig

Byggeår: 2000

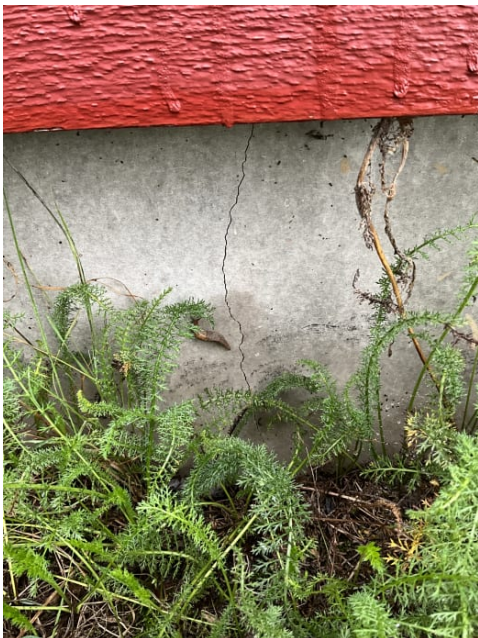
6.2 Grunnmur og fundament

Det registreres mindre riss i grunnmur. Dette er ikke uvanlig og vurderes ikke å ha vesentlig konstruksjonsmessig betydning slik dette fremstår i dag.

Det registreres mindre riss i grunnmursplate.

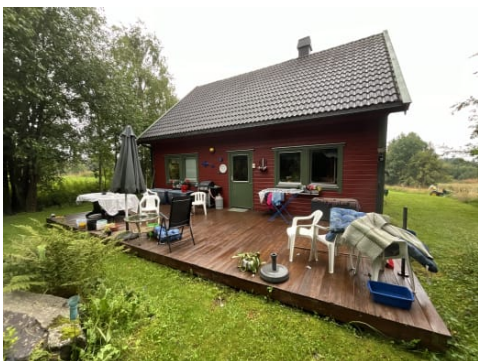
6.3 Balkong, terrasse, platting

Viser terrasse med adkomst fra stue og terreng.

Viser råteskader på terrassebord.

Stedvis råteskader registreres.

Fundamenter er lagt direkte på bakken uten frostsikring, og bevegelser pga. tele i bakken må påregnes.

Råteskadet trevirke må skiftes. Overflatebehandling må påregnes.

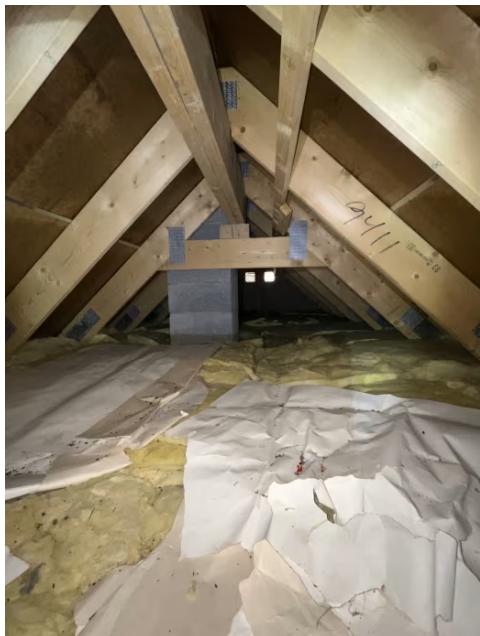
Det registreres muselort på loftet.

Viser loftkonstruksjonen.

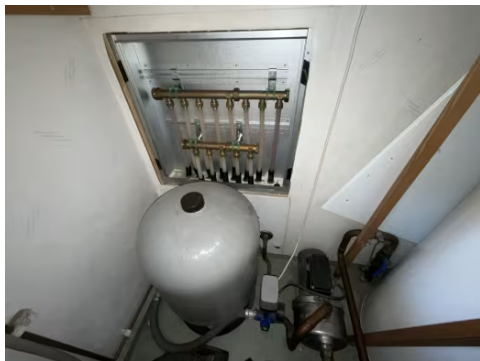
Viser fordelerskap, trykktank, vannpumpe og hovedstoppekran plassert på bad.

Hovedstoppekran må utbedres/undersøkes.

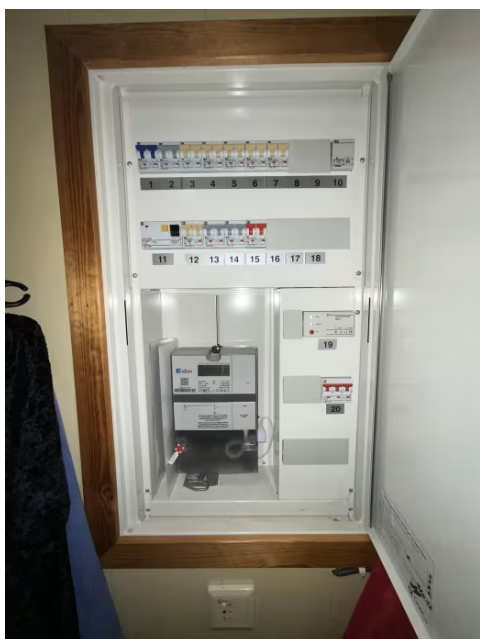
6.19 Elektrisk

Viser innfelt sikringskap plassert i gang 1.etasje

Pga manglende/ ikke fremlagt samsvarserklæring eller annen dokumentasjon anbefales det en utvidet el-kontroll av en elektroflaglig person og nødvendige tiltak vurderes deretter.

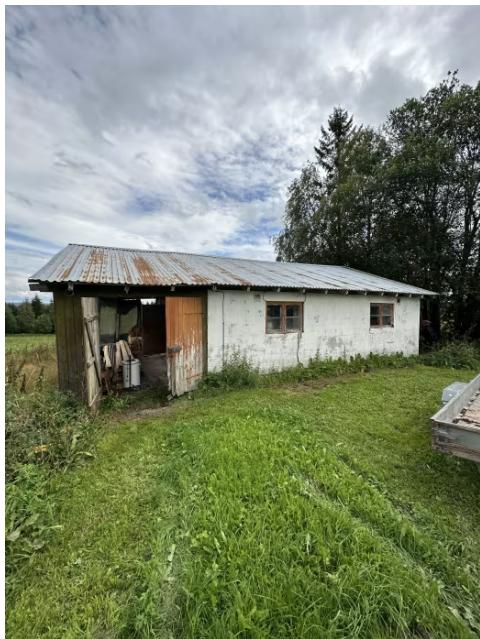
6.25 Øvrig: Fjøs

Viser tidligere fjøs.
