Åsbygdsveien 506, 2450 RENA

**Trivelig småbruk på ca. 134 daa i landlige omgivelser bestående av enebolig fra 2000, garasje, baksthus og eldre fjøs.**

# Åsbygdsveien 506 2450 RENA

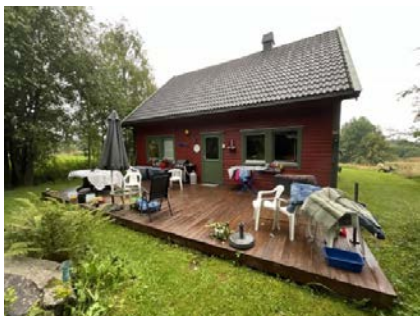
Viser terrasse med adkomst fra stue og terreng.

Stedvis råteskader registreres.

Råteskadet trevirke må skiftes. Overflatebehandling må påregnes.

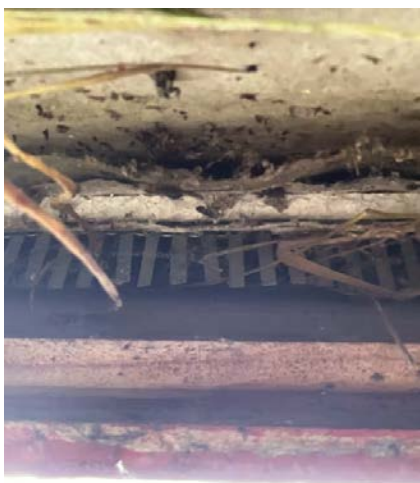
Viser underkant av kledningen. Det registreres for store glipper ved musebånd slik at denne ikke virker som tiltenkt.

Ytterligere kontroll/justering av musebånd anbefales. Det er registrert muselort på loftet.

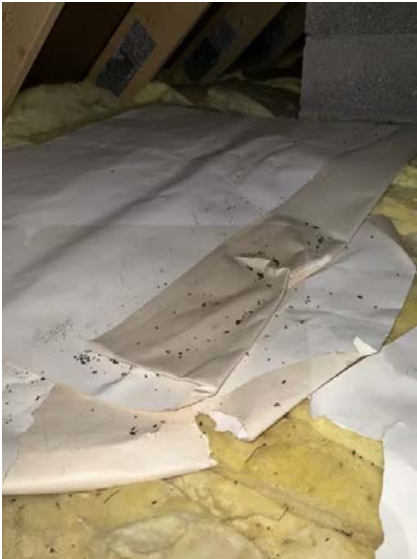
Det registreres muselort på loftet.

Det er registrert symptom på aktivitet fra skadedyr. Muselort og musefeller registreres.

Konstruksjonene må sikres mot skadedyr.

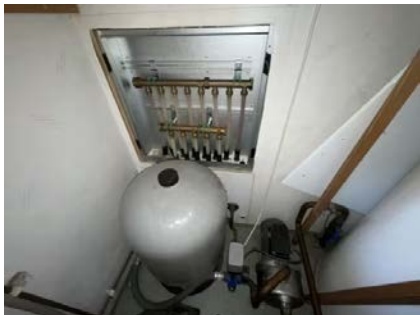
Det registreres irr og drypplekkasje på kobling i fordelerskap.

Viser fordelerskap, trykktank, vannpumpe og hovedstoppekran plassert på bad.

- Hovedstoppekran og rørkurser i fordelerskap anbefales merket for god oversikt.
- Endemuffer på rør i rør system anbefales etablert.
- Drypplekkasje fra kobling i fordelerskap må påregnes.
- Hovedstoppekran må utbedres/undersøkes.

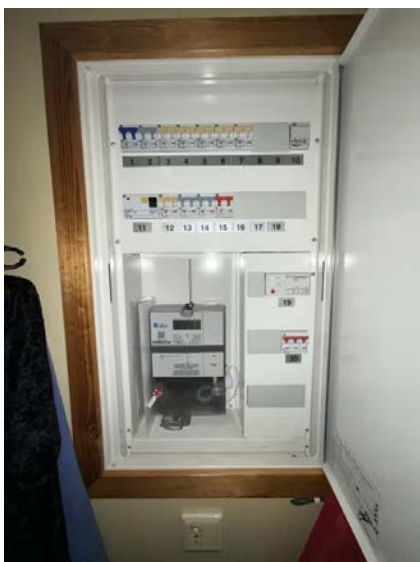
Viser innfelt sikringssskap plassert i gang 1.etasje

Pga manglende/ ikke fremlagt samsvarerklæring eller annen dokumentasjon anbefales det en utvidet el-kontroll av en elektrofaglig person og nødvendige tiltak vurderes deretter.

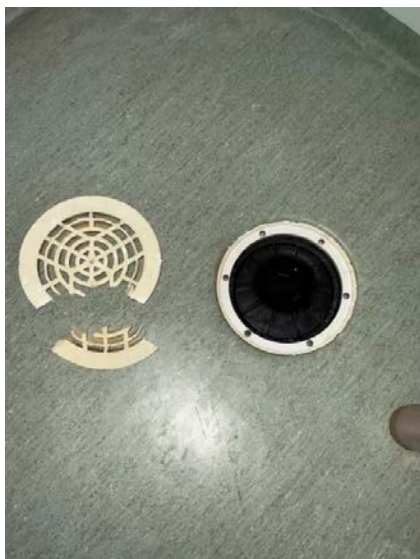
Viser sluk i dusjonen.

Er det gjennomført arbeider etter opprinnelig byggeår?	Nei
Er det påvist avvik i krav om høydeforskjell på tettesjikt/fall til sluk?	Ja
Er det fare for at lekkasjevann fra installasjoner i rommet ikke når sluket?	Ja
Er vindu eller dør plassert i våtsone (utsatt for vannsprut)?	Nei
Er det gjennomføringer i vegg/tak mot kald sone?	Nei
Er det registrert riss, sprekker i fuger, bom (hulrom) under flis?	Nei
Er det påvist tegn på sopp/råteskader/fuktskader på overflater eller skadedyr?	Nei
Er det registrert knirk i gulvet?	Nei

Det er mulighet for at det kan forekomme vannlekkasje på våtrommet hvor vann ikke vil gå til sluk.

Badet fungerer med dagens tilstand, men på grunn av påviste forhold anbefales montert et dusjkabinett for å unngå ytterligere fuktbelastning i påvente av en oppgradering.

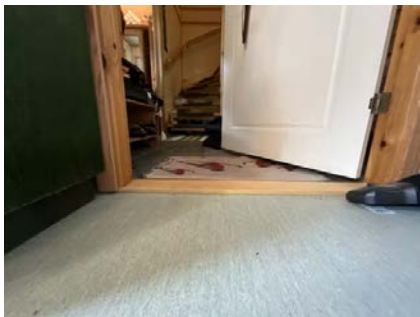
Ingen oppbrett av tettesjikt mot døråpning.

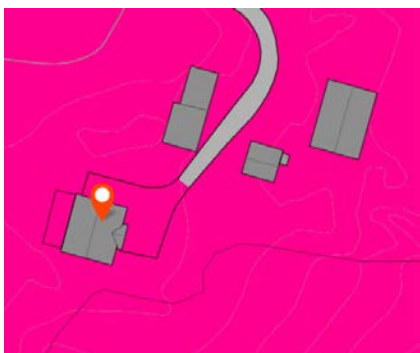
Ved kartsider fra NGU er det angitt at eiendommen ligger i område med høy radonaktivitet

Det er ikke foretatt radonmålinger og bygget er heller ikke utført med radonsperre. Eiendommen ligger i et område med høy radonaktivitet i fig. radonkart. Det bør gjennomføres radonmålinger. Anbefaler ytterligere undersøkelser.

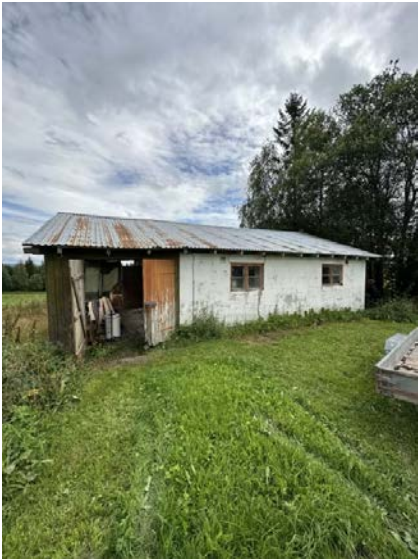
Viser tidligere fjøs.

Frittstående tidligere bakestue. Støpt gulv. Vegger i tømmerkonstruksjoner. Utvendig kledd med stående panel. Saltak takkonstruksjon tekket med stålplater. Bygning med skjevheter, preg av elde/slitasje og manglende vedlikehold. Påkostninger må påregnes. Bygningen er ikke vurdert med tilstandsgrader.
