Åsbygdsveien 506, 2450 RENA

**Trivelig småbruk på ca. 134 daa i
landlige omgivelser bestående av
enebolig fra 2000, garasje,
baksthus og eldre fjøs.**

Åsbygdsveien 506 2450 RENA

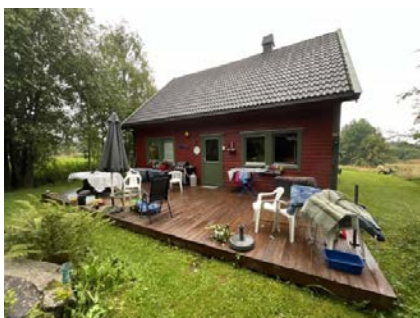
Viser terrasse med adkomst fra stue og terreng.

Viser råteskader på terrassebord.

Stedvis råteskader registreres.

Fundamenter er lagt direkte på bakken uten frostsikring, og bevegelser pga. tele i bakken må påregnes.

Råteskadet trevirke må skiftes. Overflatebehandling må påregnes.

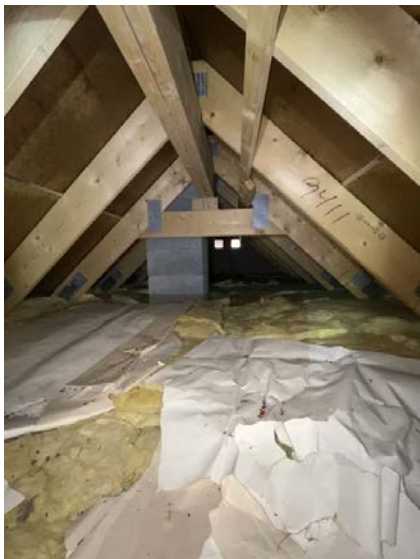
Det registreres muselort på loftet.

Viser loftkonstruksjonen.

Det er registrert symptom på aktivitet fra skadedyr. Muselort og musefeller registreres.

Konstruksjonene må sikres mot skadedyr.

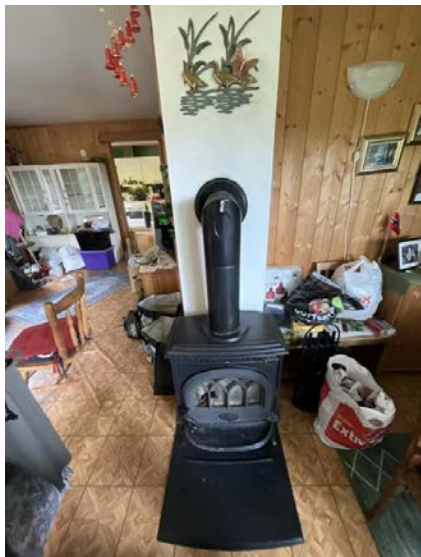
Viser ildsted plassert i stue.

Type pipe	Element
Er det montert ildsted?	Ja
Type ildsted	Vedovn
Dersom elementpipe - er flere enn 2 sider av pipen innkledd?	Nei
Er det påvist avvik ved ildsted/feieluke/sotluke i forhold til avstand brennbart materiale?	Ja
Skorstein over tak er inspisert fra:	Fra taket
Er det synlige skader i skorstein, beslag eller fuger?	Nei
Er det avvik i forhold til høyde på pipe over tak?	Ja

Med bakgrunn i påviste avvik og for en vurdering av eventuelle tiltak anbefales en ytterligere kontroll av pipa/ildsteder utført av brann- og feievesen.

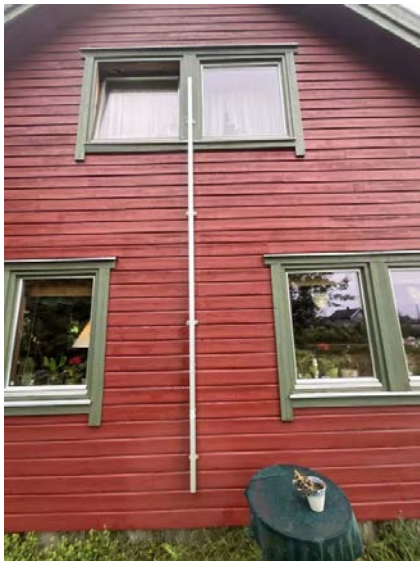
Viser rømningsstige

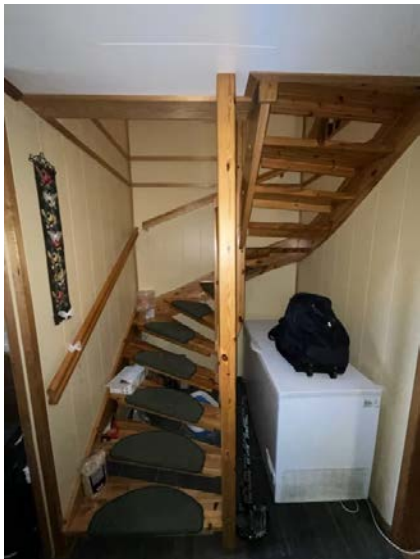
Viser trapp mellom etasjene.

Ingen vesentlige avvik eller skader ble registrert.

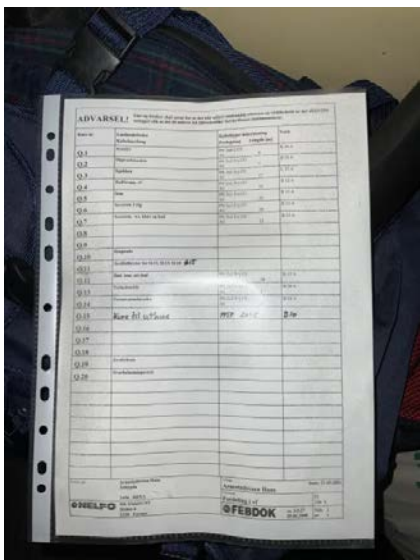
Viser innfelt sikringssskap plassert i gang 1.etasje

Viser kursfortegnelse.

Pga manglende/ ikke fremlagt samsvarerklæring eller annen dokumentasjon anbefales det en utvidet el-kontroll av en elektrofaglig person og nødvendige tiltak vurderes deretter.

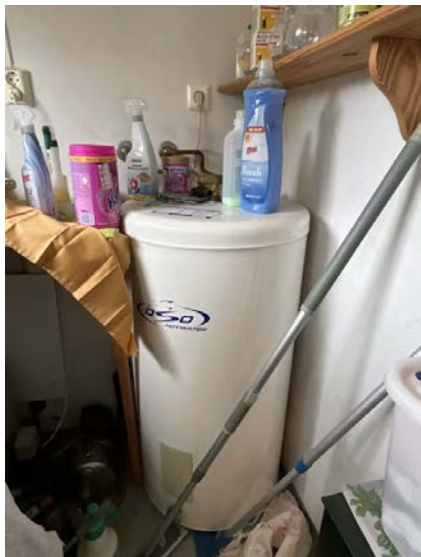
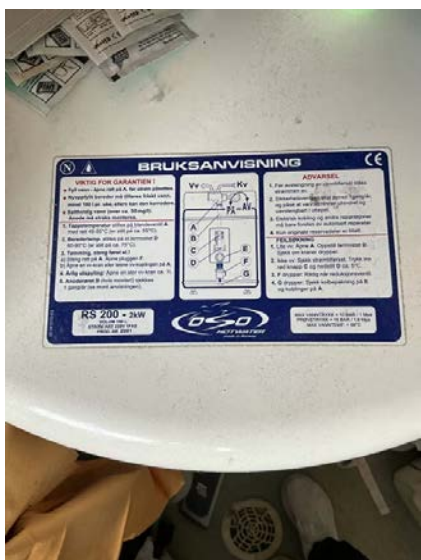
Viser varmtvannsbereder plassert på bad.

Viser teknisk data på bereder.

Det registreres luftlekkasje ved kobling ved avkast ut mot fri. Loakale tiltak må påregnes.

Funksjon og tilstand må vurderes av fagmann.

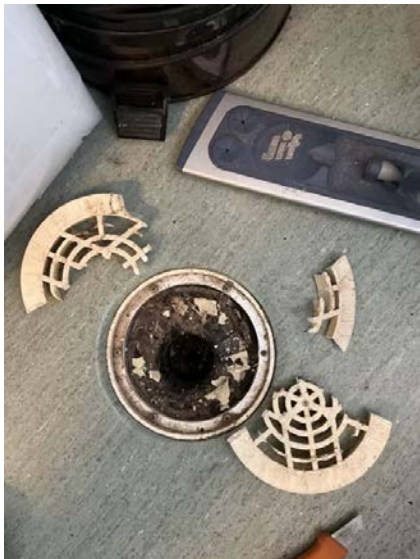
Viser sluk ved oppvaskmaskin og bereder.

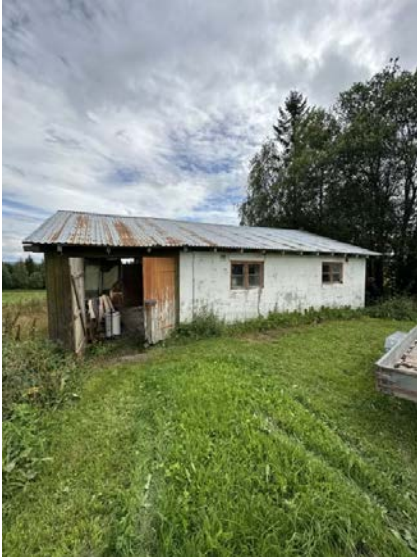
Viser tidligere fjøs.

Frittstående tidligere bakestue. Støpt gulv. Vegger i tømmerkonstruksjoner. Utvendig kledd med stående panel. Saltak takkonstruksjon tekket med stålplater. Bygning med skjevheter, preg av elde/slitasje og manglende vedlikehold. Påkostninger må påregnes. Bygningen er ikke vurdert med tilstandsgrader.

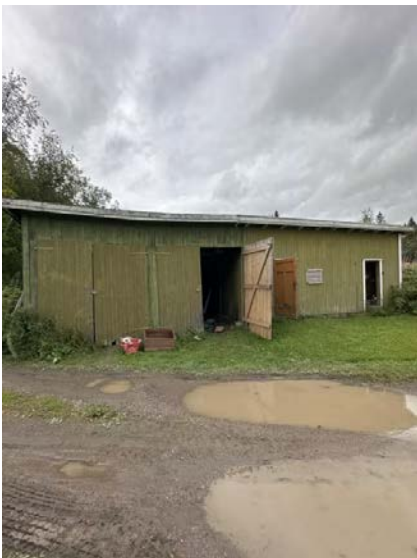
Viser uthus med garasje, vedskåle og bod.
