Tilstandsrapport

Enebolig

Teiganeset 11, 5264 GARNES

Befaringsdato: 06.08.2024

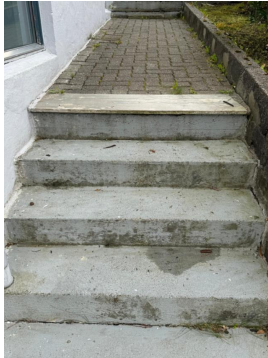
Utvendig trapp på siden av boligen.

Generell oppgradering, ev. utbedringer må påregnes for å lukke avviket.

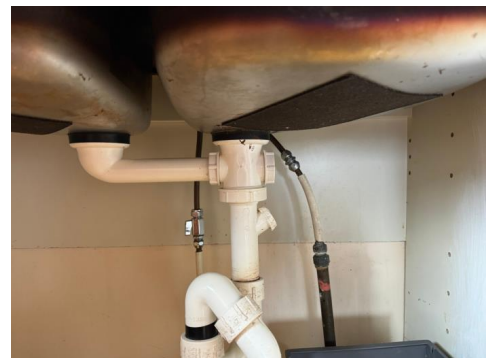
Rørproppleg under vask.

Generell oppgradering, ev. utskiftning av kjøkkenet må påregnes for å lukke avviket.

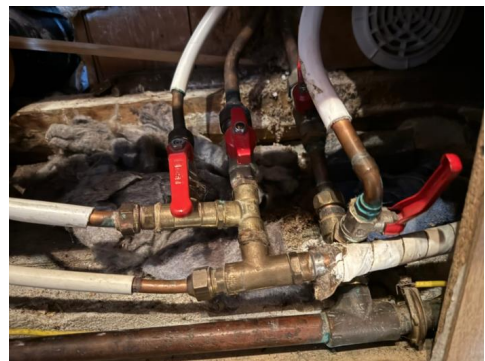
Stoppekraner i gang/trapperom i u-etg.

- Det er ikke behov for utbedringstiltak siden anlegget fungerer i dag, men ut ifra alder kan skader plutselig oppstå på eldre anlegg.
- I forbindelse med oppgradering av våtrom vil det være naturlig med utskiftning av rør.

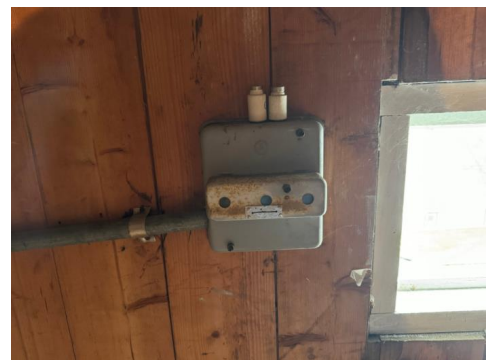
Inntaksikring på koffertloft.

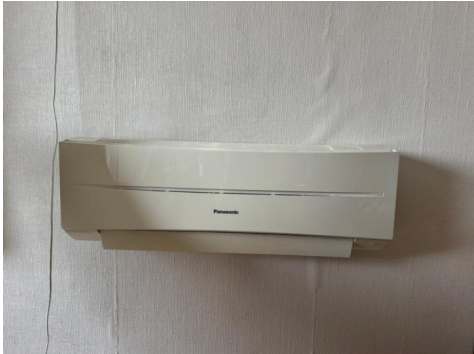
Varmepumpe med uttak i stue.
