Nøkkelinformasjon

Salgsobjekt: Enebolig
Eierform: Eiet
Byggeår: 1950
BRA-i/BRA Total 182/195 kvm
Tomtstr.: 836.5 m²
Soverom: 4
Antall rom: 7
Gnr./bnr. Gnr. 283, bnr. 38
Oppdragsnr.: 1501240189

Velkommen til Teiganeset 11 - En enebolig med nydelig sjøutsikt. Boligen har en barnevennlig beliggenhet i et etablert nabolag med kort kjøreavstand til Garnes barne-/ungdomskole, barnehage, butikker, samt gangavstand til buss, turterreng, lekeplass og badeplass. Boligen er meget innholdsrik med blant annet bad og stue i alle etasjer, samt 4 soverom.

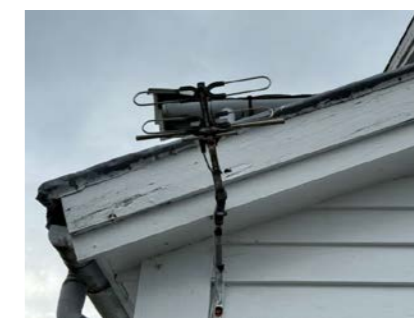
Råte i vindskibord.

Vindskibord/gesimsbord med råte må skiftes.

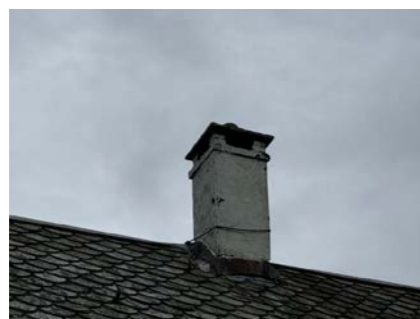
Malingsflask/slitasje på pipe utvendig.

Snøfangere bør monteres v/ en eventuell utskiftning av takteking. Tidspunkt for utskiftning av renner, nedløp og beslag nærmer seg. Pipen har behov for utvendig vedlikehold.

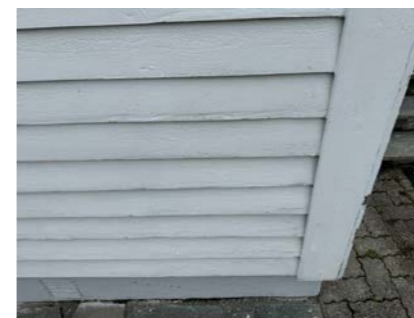
Råte i kledning, spesielt på fasade mot vest.

Tiltak: Råteskadet trekledning må skiftes ut. Dersom det skal foretas fasadeoppgradering må det tillages musebånd bak nederste kledningsbord og etablere god lufting mellom kledning -vindtetting.

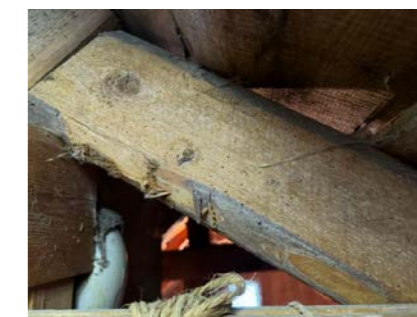
Utvendig > Takkonstruksjon/Loft: Det er liten lufting i nedre kant av konstruksjonen. Det er nedbøying i flere taksperrer. Det indikerer at takkonstruksjon er underdimensjonert. Det er ikke tegn til dampsperre/plast i himling i loftet. Det er fukt skjolder/misfarging i sutak flere steder. Det er tegn til aktiv mit i takkonstruksjon. Mitdryss ble observert. Dvs. at det er aktiv mit i trevirke. Det er viktig å holde lavt fuktnivå og ha god lufting på koffertloft for å forebygge skader. Det er ikke unormalt med mit i takkonstruksjon i bygninger fra denne tiden på vestlandet.

Mithull i taksperr.

Tiltak: Konstruksjonene må sikres mot råte, sopp og skadedyr. Vedr. manglende dampsperre/plast: Det vil være utfordrende å gjennomføre tiltak, siden dampsperre skal ligge på varm side av bjelkelag/isolasjon mot det kalde område. Dette betyr at overflaten (vegg/himling) mot kaldt sone må rives og bygges opp igjen med dampsperre. Takkonstruksjon bør forsterkes. Overvåk tilstanden i område med fukt skjolder/misfarging i sutak, foreta utbedringer v/ behov.

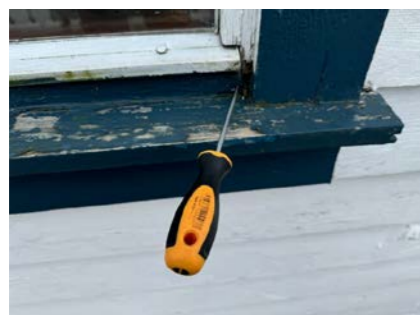
Lokal råte i eldre stuevindu.

Fleire eldre vinduer har begrenset levetid og bør skiftes. Overvåk tilstanden, foreta utskiftninger v/ behov. Tidspunkt for eventuell utskifting av vinduer er vanskelig å anslå da dette vil variere ut i fra klimatiske forhold, vedlikeholdintervall etc.

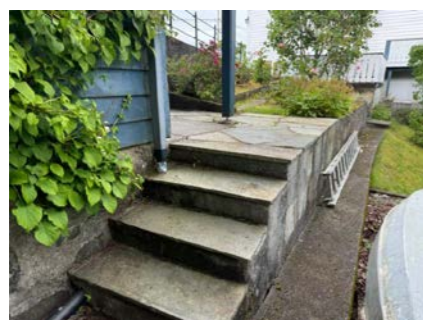
Utvendig trapp v/ garasje/bod. Det bør monteres rekkverk hvor det er størst nivåforskjell.

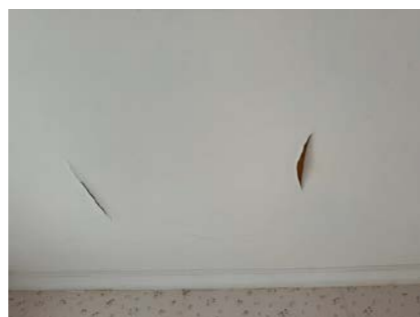
Rift i himling i loft-etg.

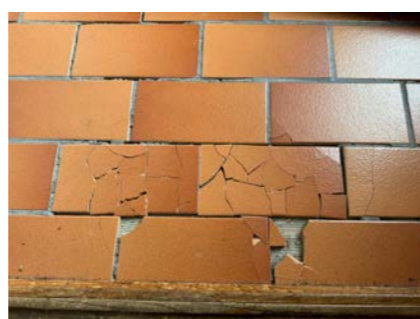
Ødelagte gulvfliser i entre.

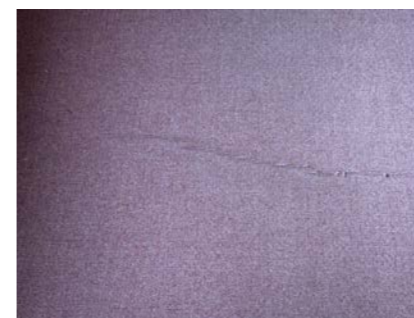
Slitasje/ujevnt teppe i loft-etg.

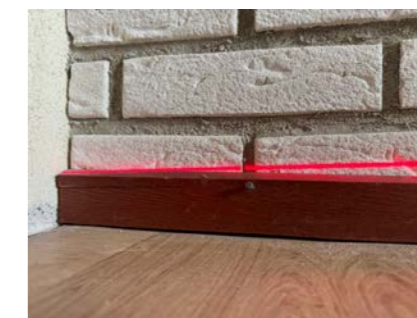
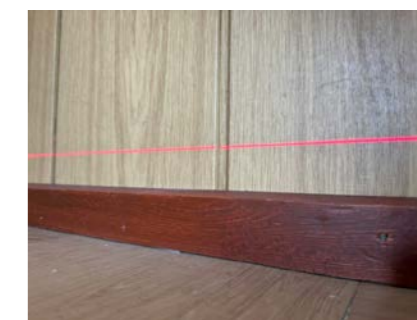
Innvendig > Etasjeskille/gulv mot grunn: Målt høydeforskjell på over 15 mm gjennom hele rommet. Tilstandsgrad 2 gis med bakgrunn i standardens krav til godkjente måleavvik.

Bilder viser skjevheter i gulv i loftstue.

- For å få tilstandsgrad 0 eller 1 må høydeforskjeller rettes opp. Det vil imidlertid sjelden være økonomisk rasjonelt som et enkeltstående tiltak i en bolig som dette. Dersom boligen en gang skal renoveres, kan man vurdere slike tiltak.

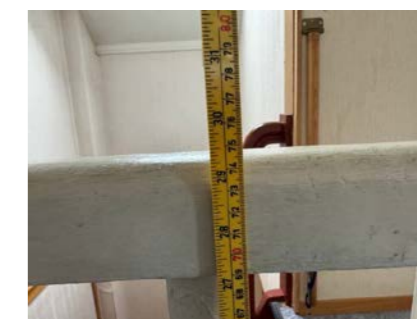
Rekkverkshøyde er under 90 cm.

- Det er ikke krav om utbedring av rekkverkshøyder opp til dagens krav.
- Andre tiltak:
- Det er ikke krav om utbedring av åpninger opp til dagens krav.

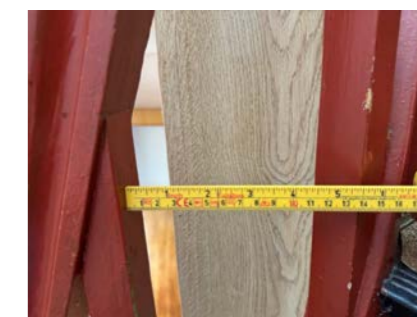
Åpninger i rekkverk er over 10 cm.

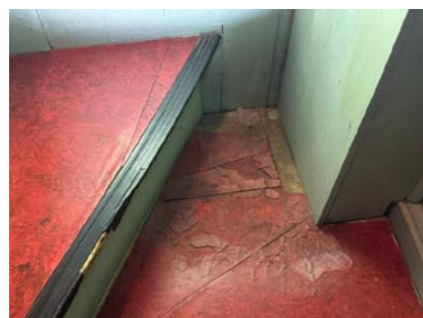
Stor slitasje i vinylbelegg i trapp til u-etg.

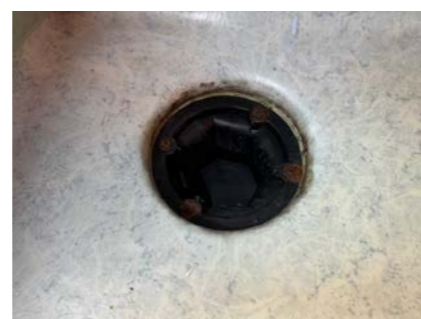
Eldre plastsluk i gulv.

Det er opp til ny eier å vurdere oppgradering. For å oppfylle dagens krav til våtrom, medfører dette betydelige utgifter. Det anbefales også å skifte, vann- og avløpsledninger og sluk i forbindelse med en eventuell oppgradering. Dersom våtrommet har varmekabler bør disse også skiftes v/ oppgradering.

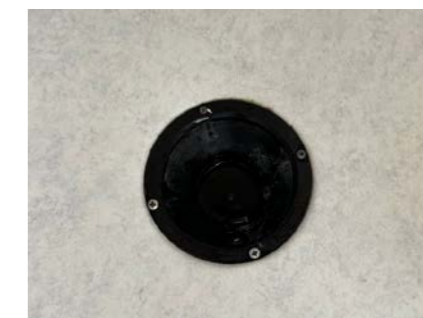
Eldre plastsluk i gulv.

Det er opp til ny eier å vurdere oppgradering. For å oppfylle dagens krav til våtrom, medfører dette betydelige utgifter. Det anbefales også å skifte, vann- og avløpsledninger og sluk i forbindelse med en eventuell oppgradering. Dersom våtrommet har varmekabler bør disse også skiftes v/ oppgradering.

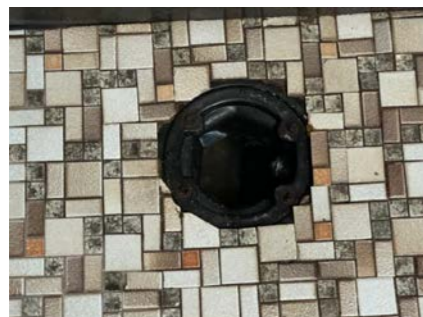
Rommet var i bruk da boligen var bebodd, men fremstår som et eldre våtrom. På bakgrunn av alder på membran/tettesjikt/slukløsning og risiko for lekkasje og skader må det påregnes utskiftning. Det er derfor heller ikke gjennomført en detaljert tilstandsvurdering av hver enkel bygningsdel i rommet.

Eldre plastsluk i gulv.

Det er opp til ny eier å vurdere oppgradering. For å oppfylle dagens krav til våtrom, medfører dette betydelige utgifter. Det anbefales også å skifte, vann- og avløpsledninger og sluk i forbindelse med en eventuell oppgradering. Dersom våtrommet har varmekabler bør disse også skiftes v/ oppgradering.

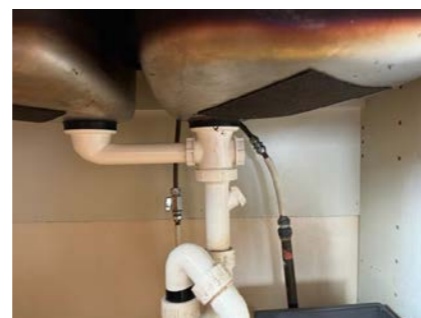
Rørproplegg under vask.

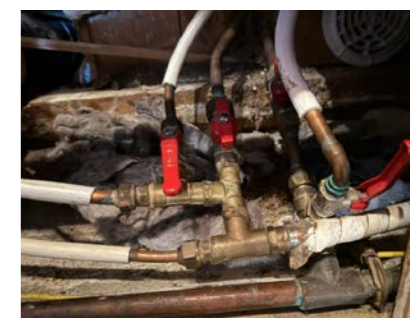
Stoppekraner i gang/trapperom i u-etg.

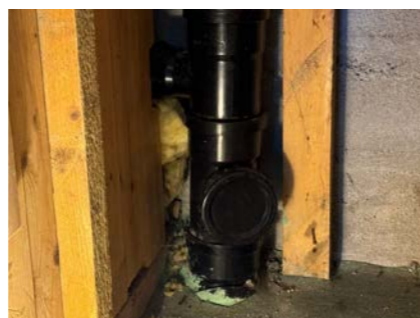
Stakeluke på avløpsrør i u-etg.

- Det er ikke behov for utbedringstiltak siden anlegget fungerer i dag, men ut ifra alder kan skader plutselig oppstå på eldre anlegg.
- I forbindelse med oppgradering av våtrom vil det være naturlig med utskiftning av rør.

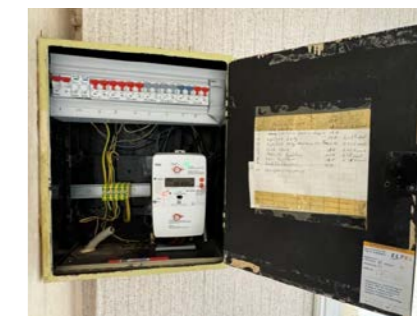
Det har ikke vært utført BKK el-kontroll de senere årene. Forskrift om elektrisk lavspenningsanlegg anbefaler at det blir foretatt regelmessig ettersyn av det elektriske anlegget hvert tiende år. På bakgrunn av overnevnte forhold anbefaler jeg en gjennomgang av det elektriske anlegget.

Sikringsskap i gang/trapperom i loft-etg.

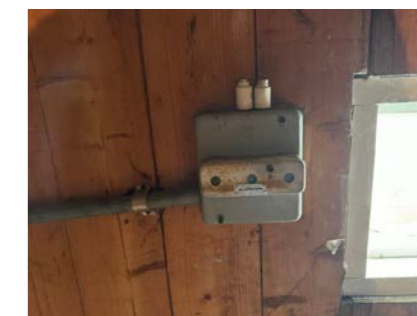
Inntakssikring på koffertloft.

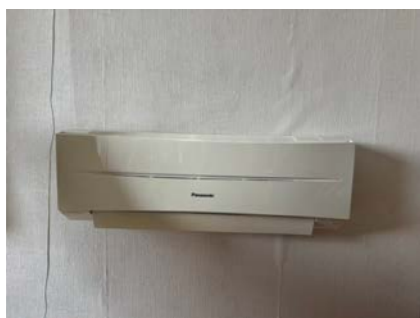
Varmepumpe med uttak i stue.

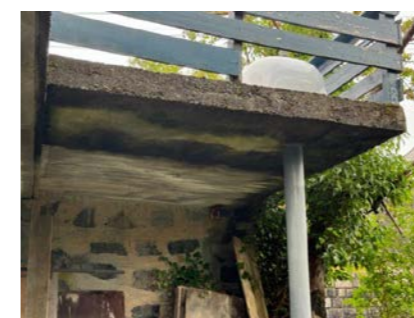
Slitasje i betongdekke v/ forstøtningsmur.

Overvåk tilstanden på forstøtningsmurer, foreta utbedringer v/ behov. Rekkverksbord med lokal råte bør skiftes.

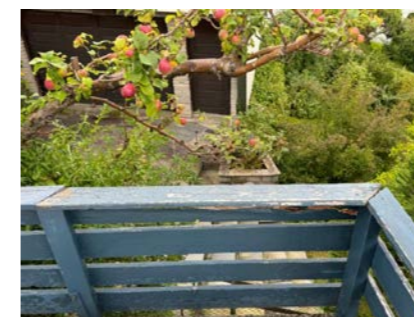
Råte i rekkverksbord.

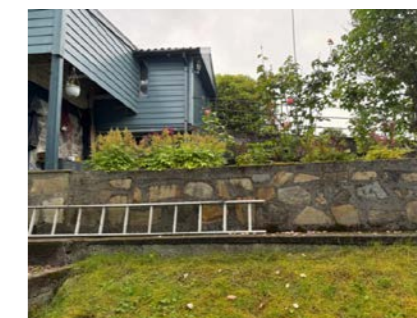
- Det mangler rekkverk/annen sikring på forstøtningsmuren(e) ut ifra dagens krav.
- Åpninger i rekkverk er ikke i henhold til krav i dagens forskrifter.
- Det er påvist andre avvik:
- Rekkverket er for lavt i forhold til dagens krav til rekkverkshøyder.

Forstøtningsmur uten rekkverk.
