Tilstandsrapport

Enebolig

Knudsmyr 17, 4625 FLEKKERØY

Befaringsdato: 21.10.2024

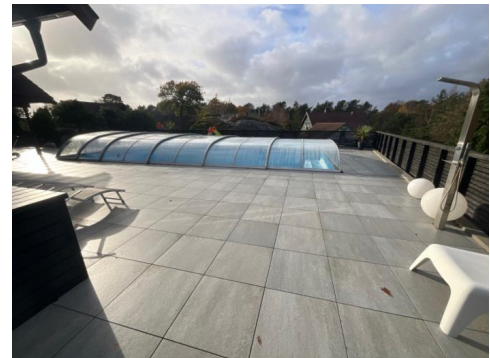
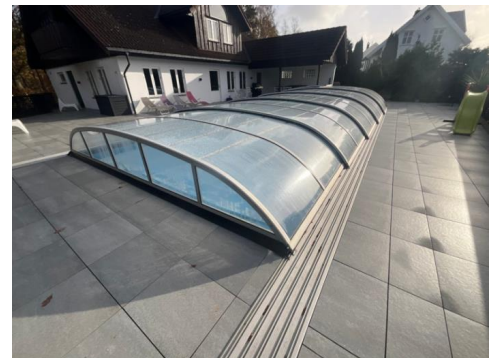
- Målt høydeforskjell på mellom 10 - 20 mm innenfor en lengde på 2 meter. Tilstandsgrad 2 gis med bakgrunn i standardens krav til godkjente måleavvik.
- Målt høydeforskjell på over 15 mm gjennom hele rommet. Tilstandsgrad 2 gis med bakgrunn i standardens krav til godkjente måleavvik.

- For å få tilstandsgrad 0 eller 1 må høydeforskjeller rettes opp. Det vil imidlertid sjelden være økonomisk rasjonelt som et enkeltstående tiltak i en bolig som dette. Dersom boligen en gang skal renoveres, kan man vurdere slike tiltak.

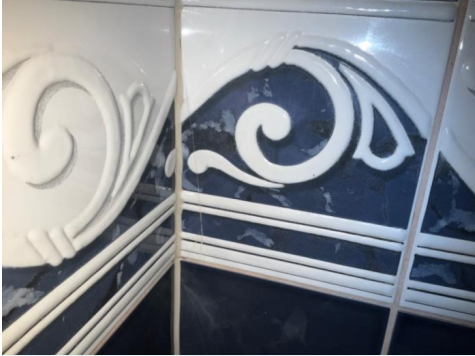
1. ETASJE > BAD

! TG 3 Overflater Gulv

Det er tett oppkant rundt dusjen, gulvet får derfor ingen vannbelastning ved normalt bruk, men hver obs på lekkasjevann.

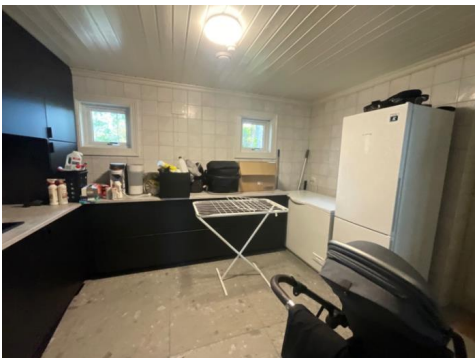
1. ETASJE > VASKEROM

TG 3 Overflater Gulv

For å lukke avviket må det etableres fall til sluk.

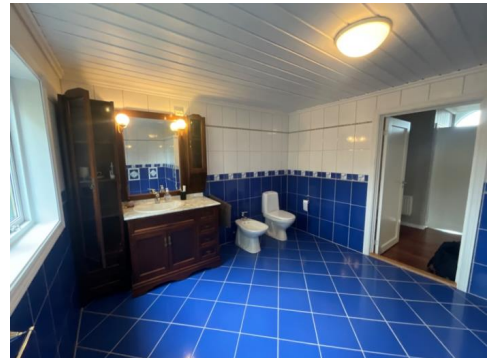
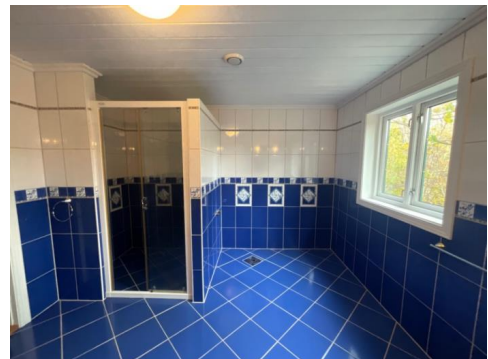
2. ETASJE > BAD

TG 3 Overflater Gulv

Det er målt motfall ved toalettet, avviket har ingen konsekvens da dusjnisen er avgrenset med oppkant, men vannsøl vil ikke renne til sluk utenfor dusjnisen.

For å lukke avviket må det etableres fall til sluk.

Kostnadsestimat: 10 000 - 50 000

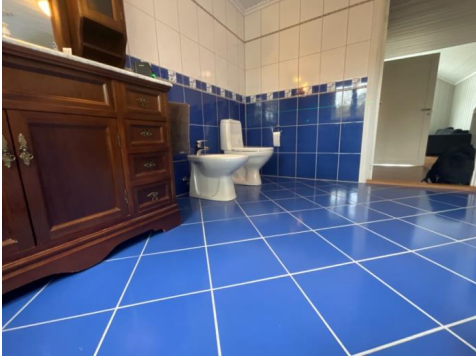
2. ETASJE > BAD

! TG 2 Sluk, membran og tettesjikt

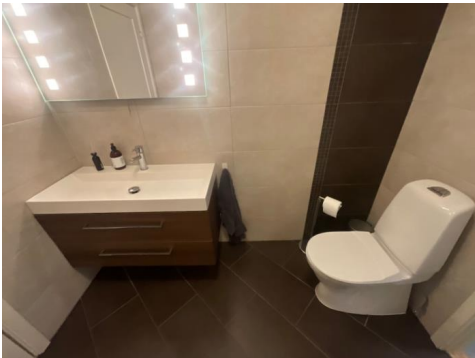
TG 2 Vannledninger

- Det er ikke behov for utbedringstiltak siden anlegget fungerer i dag, men ut ifra alder kan skader plutselig oppstå på eldre anlegg.
- I forbindelse med oppgradering av våtrom vil det være naturlig med utskifting av rør.
