Knudsmyr 17, 4625 FLEKKERØY

**Rå beliggende enebolig med
basseng|Magisk uteområde |
Dobbel garasje m/loft|Endetomt|
Solrikt|usjenert|barnevennlig**

Tilstandsrapport

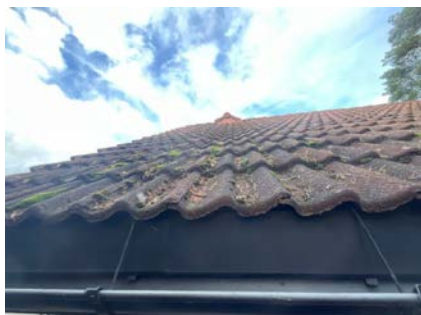
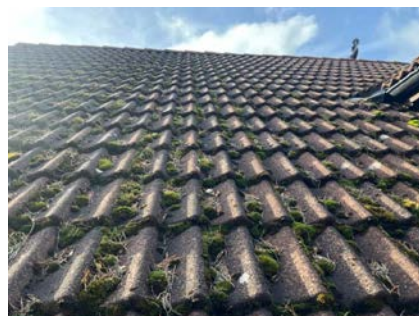
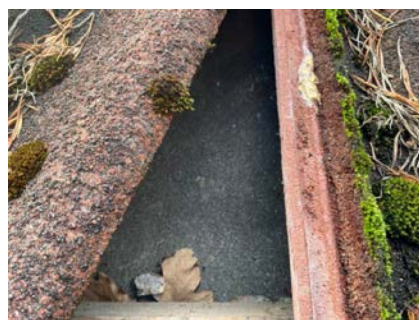
TG 2 Nedløp og beslag

Takrenner og nedløp av metall. Beslag av metall.

- Overvåk tilstanden jevnlig. For å få tilstandsgrad 0 eller 1 må beslag/renner/nedløp skiftes ut, men tidspunktet for når dette er nødvendig er vanskelig å si noe om.
- Det er ikke krav om utbedring opp til dagens krav.

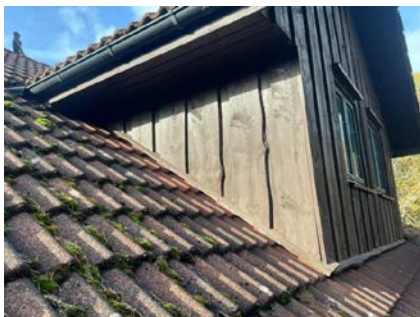
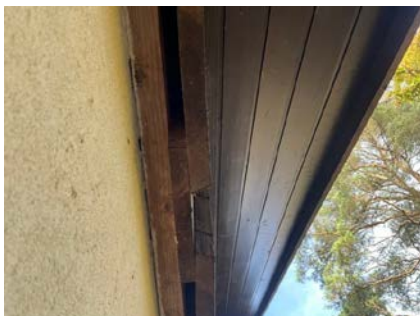
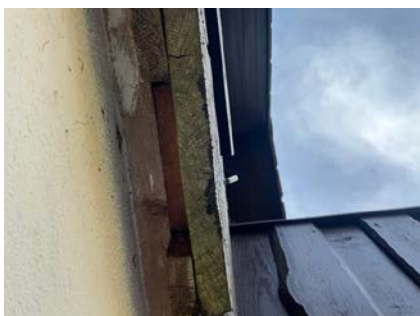
TG 2 Takkonstruksjon/Loft

Punktet må sees i sammenheng med Taktekking

- Lufting/ventilering bør forbedres.

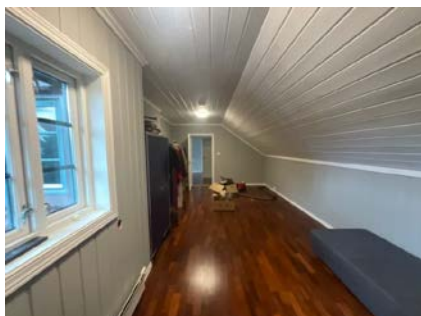
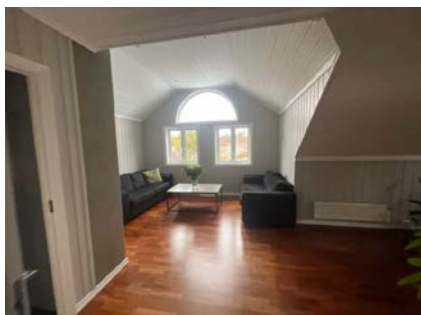
- Målt høydeforskjell på mellom 10 - 20 mm innenfor en lengde på 2 meter. Tilstandsgrad 2 gis med bakgrunn i standardens krav til godkjente måleavvik.
- Målt høydeforskjell på over 15 mm gjennom hele rommet. Tilstandsgrad 2 gis med bakgrunn i standardens krav til godkjente måleavvik.

- For å få tilstandsgrad 0 eller 1 må høydeforskjeller rettes opp. Det vil imidlertid sjelden være økonomisk rasjonelt som et enkeltstående tiltak i en bolig som dette. Dersom boligen en gang skal renoveres, kan man vurdere slike tiltak.

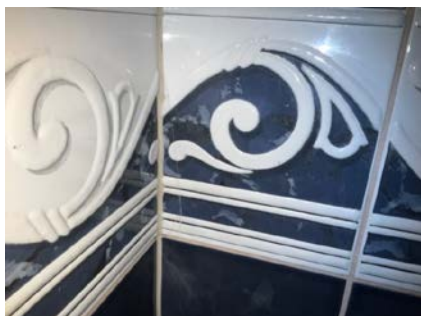
1. ETASJE > BAD

! TG 3 Overflater Gulv

Det er tett oppkant rundt dusjen, gulvet får derfor ingen vannbelastning ved normalt bruk, men hver obs på lekkasjevann.

- Installering av tett dusjkabinett anbefales.
- Overvåk tilstanden jevnlig. For å få tilstandsgrad 0 eller 1 må slukløsningen skiftes ut og sannsynligvis må også membransjiktet skiftes/utbedres. Det er imidlertid vanskelig å si noe om tidspunktet for når dette er nødvendig.

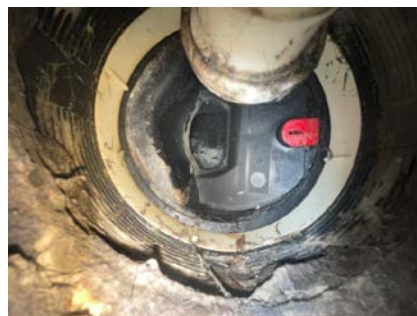
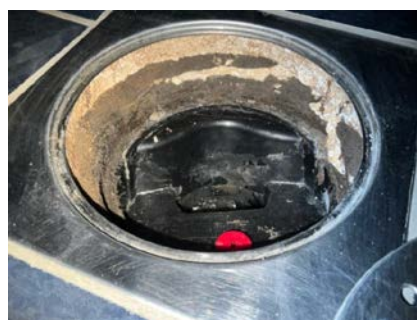
1. ETASJE > BAD

! TG 2 Sanitærutstyr og innredning

- Det er påvist skader på innredning.

- Lokal utbedring må utføres.

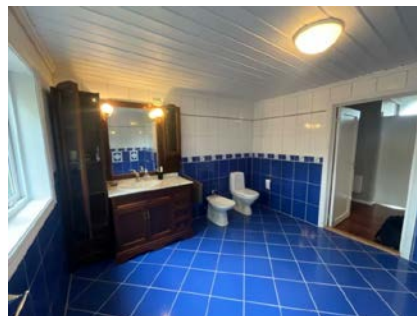
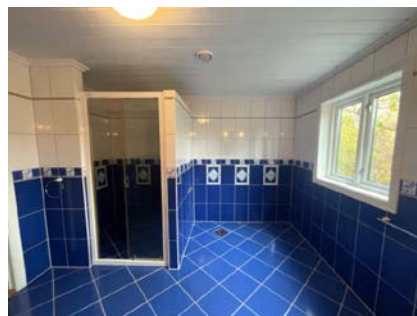
2. ETASJE > BAD

TO 3 Overflater Gulv

Det er målt motfall ved toalettet, avviket har ingen konsekvens da dusjnisen er avgrenset med oppkant, men vannsøl vil ikke renne til sluk utenfor dusjnisen.

For å lukke avviket må det etableres fall til sluk.

Kostnadsestimat: 10 000 - 50 000

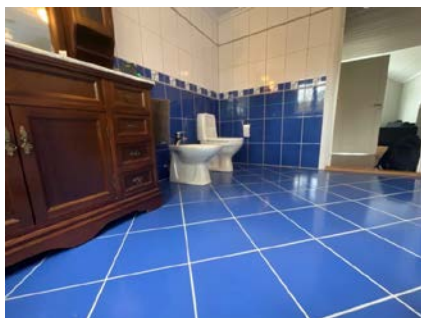
2. ETASJE > BAD

TG 2 Sluk, membran og tettesjikt

Løsnet membran rundt sluk bad 2.etg Sprekk i ei flis på vegg inni dusj bad 1.etg

- Installering av tett dusjkabinett anbefales.
- Overvåk tilstanden jevnlig. For å få tilstandsgrad 0 eller 1 må slukløsningen skiftes ut og sannsynligvis må også membransjiktet skiftes/utbedres. Det er imidlertid vanskelig å si noe om tidspunktet for når dette er nødvendig.

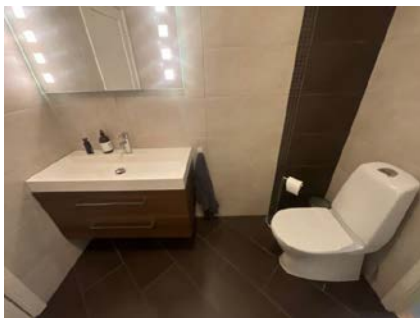
TG 2 Vannledninger

- Det er ikke behov for utbedringstiltak siden anlegget fungerer i dag, men ut ifra alder kan skader plutselig oppstå på eldre anlegg.
- I forbindelse med oppgradering av våtrom vil det være naturlig med utskiftning av rør.

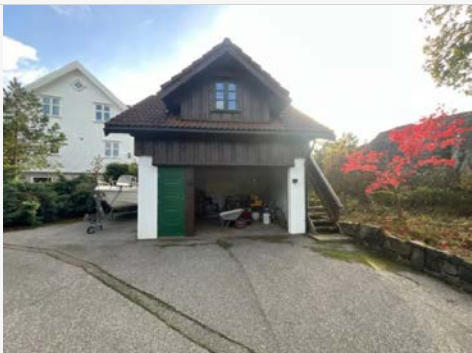
Garasje

Garasjen er jevnlig vedlikeholdt og fremstår uten vesentlige svekkelser.

TG:1 settes på bakgrunn av en helhetsvurdering alder og slitasje tatt i betraktning.
