# Tilstandsrapport

Boligbygg med flere boenheter

Ludvig Skattums gate 28 C, 2819  
GJØVIK

Befaringsdato: 26.09.2025

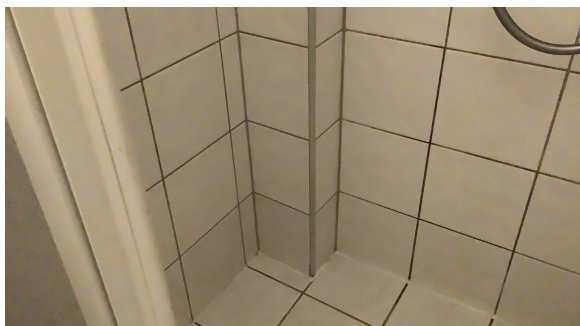
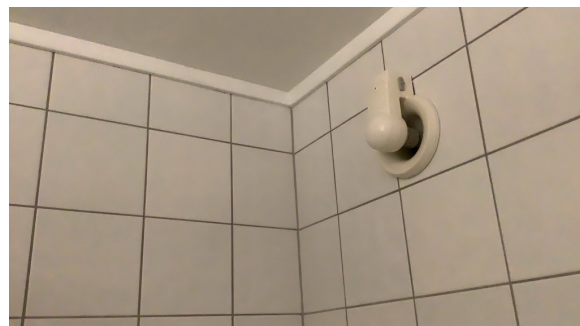
## 1.ETASJE > BAD

### TG 2 Overflater Gulv

- Det er avvik:
- Gulvet har ikke tilstrekkelig fall mot sluk.
- Gulvet har hindring for lekkasjevann til sluk. List/profil på gulvet mot dusjen, hindrer eventuelt lekkasjevann å renne til sluket.
- Det er registrert riss/sprekker i fliser/fuger.

- Ved lekkasje fra installasjon i rommet vil det være stor sannsynlighet for at lekkasjevann vil trenge inn i tilstøtende konstruksjoner. Det anbefales å gjøre tiltak for å sikre at lekkasjevann går til sluk.

- Det anbefales ytterligere undersøkelse av fagperson som kan gi en vurdering av om det er nødvendig med utbedring. Riss/sprekker i flis/fug kan være en indikasjon på avvik i bakenforliggende konstruksjon. Det vil være viktig å vurdere eventuell skade på underliggende membran ved å utbedre/ ikke utbedre avviket.
