# Tilstandsrapport

Enebolig

Stisens Kleiv 5, 4790 LILLESAND

Befaringsdato: 25.08.2025

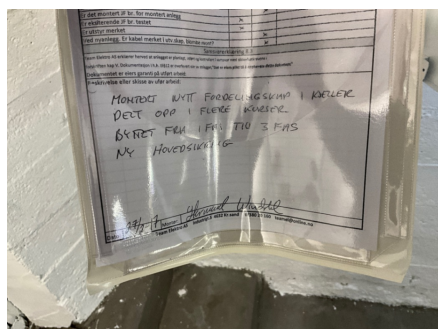
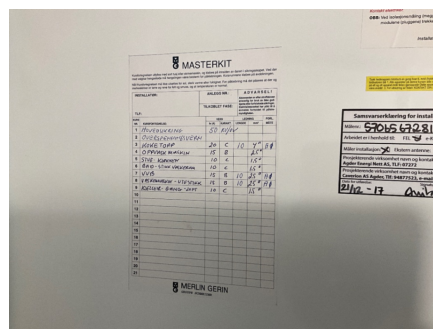
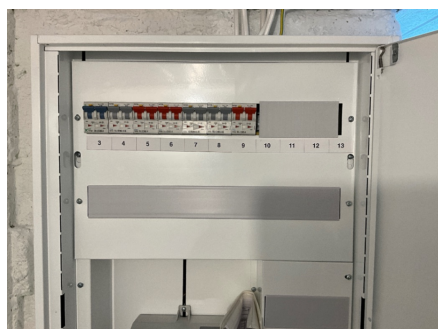
Tilstandsgrad 1 er satt på bakgrunn av fremviste samsvarserklæring på anlegget.

Kontrollen som er utført er kun på synlige deler.
