# Meget tiltalende og familievennlig halvpart av tomannsbolig - Solrik hage - Nydelig utsikt

# Tilstandsrapport

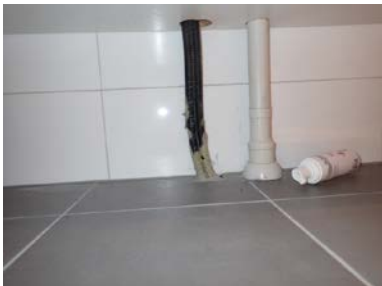
Vannrør opp av dekket må kontrolleres for hvor de går i gulvet.

Vannrør under benken

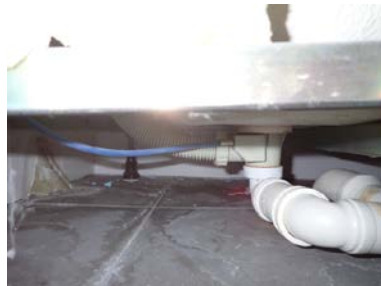
Vannrør under badekar
