# Meget tiltalende og familievennlig halvpart av tomannsbolig - Solrik hage - Nydelig utsikt - 2

# Tilstandsrapport

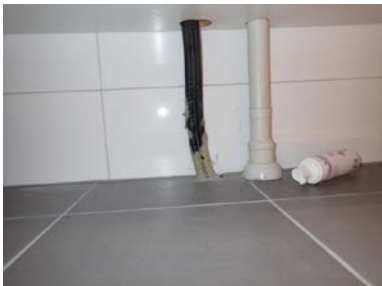
Vannrør opp av dekket må kontrolleres for hvor de går i gulvet.

Vannrør under benken

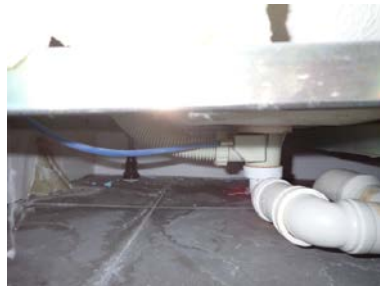
Vannrør under badekar

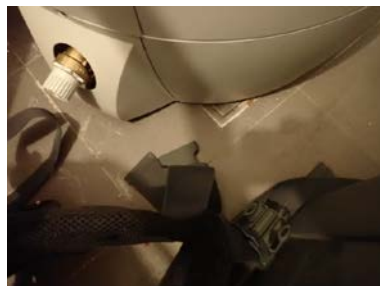
Sluk under bereder

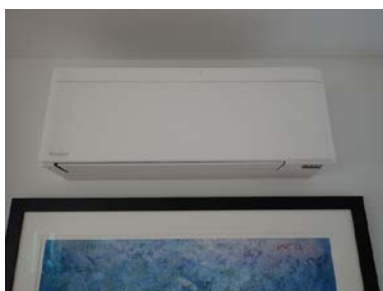
Varmepumpe i stuen
