Ranumsvegen 101, 2436 VÅLER I SOLØR

Nøkkelinformasjon

Tilstandsrapport

Befaringsdato: 09.05.2024

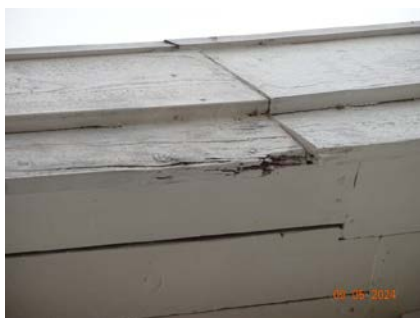
TG 2 Vinduer

Kjellervinduer, 1+1 glass.
Varevinduer, 1+1 glass.
Vinduer med 2 lags isolerglass ifra 2018.
Vinduer med 3 lags isolerglass ifra 2015.
Det opplyses på generelt grunnlag at punkterte isolerglass kan være vanskelig å oppdage på grunn av varierende temperaturer og lysforhold.

- Karmene i vinduer er slitte og det er sprekker i trevirket.
- Det er påvist andre avvik:

Det er påvist sprekke i vindusglass på toalettrom.
Det er påvist fuktskjolder i utforing til vindu i stue. Ved bruk av fuktmåler ble det ikke registrert unormale verdier.

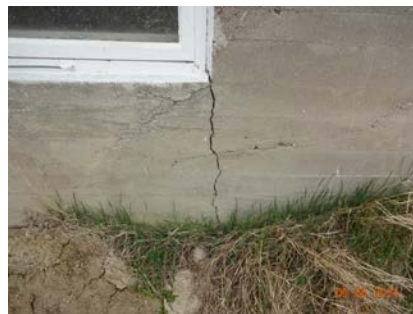
TG 2 Terrengforhold

Ganske flatt terreng inn til boligen, bør være noe fall fra grunnmur.
Anbefalt fall på terreng er 1:50 fra grunnmur.
