# Tilstandsrapport

Boligbygg med flere boenheter

Konsul Knudtzons gate 64, 6508  
KRISTIANSUND N

Befaringsdato: 23.04.2025

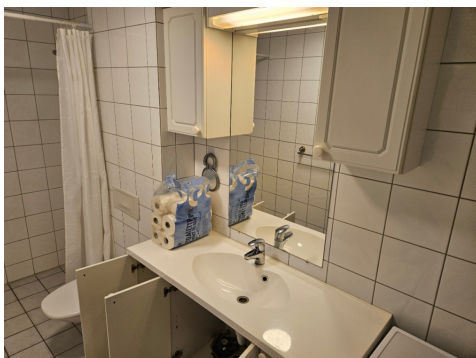
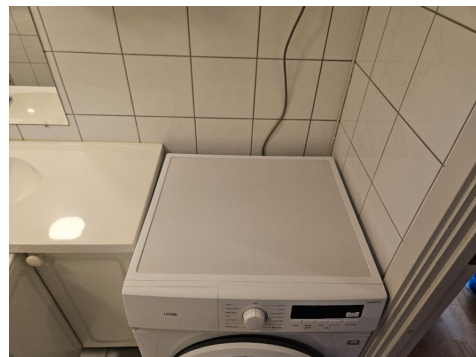
### Vurdering av avvik:

- Mer enn halvparten av forventet brukstid er passert på membranløsningen.
- Mer enn halvparten av forventet brukstid er passert på slukløsningen.
- Det er fare for fukt i konstruksjoner.

Elastisk fugemasse ved gjennomføringer i vegg viser tegn til sprekk.

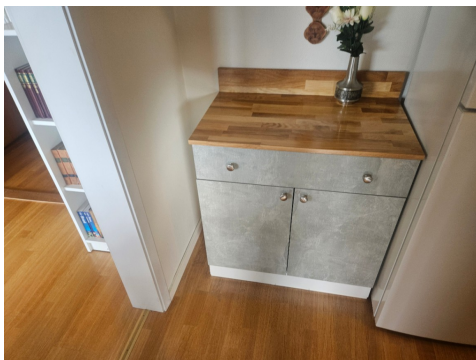
årstall på produkter tilsier at kjøkkenet er fra 2001/2002

Flyttbart kjøkkenkomponent

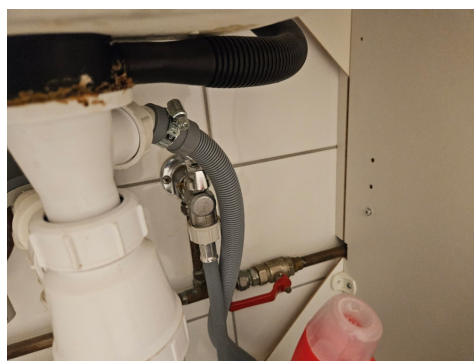
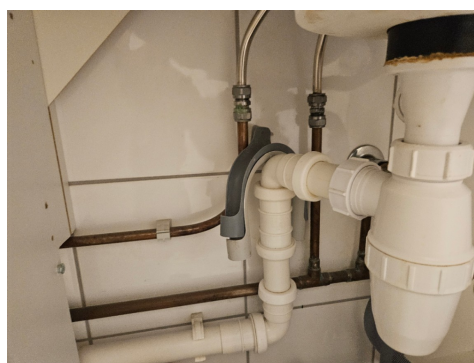
Leiligheten er utført med synlige vannrør som rør i rør system.

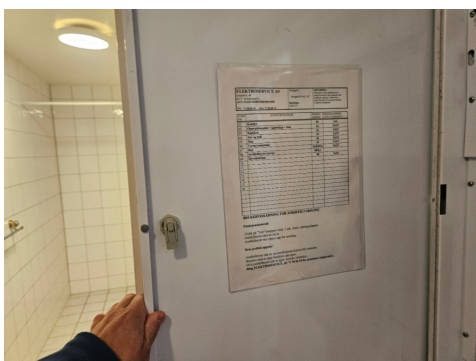
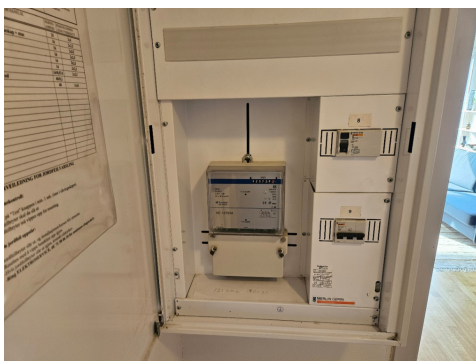
Takstmann er ikke EL fagmann og deler av anlegget er skjult. På generelt grunnlag anbefaler DSB(Direktoratet for Sikkerhet- og Beredskap) kontroll av EL anlegg hvert 5. år. Kostnadsestimat i rapporten her, er for en EL-kontroll og hensyntar ikke eventuelle fremtidige påkostninger for utbedring av eventuelle avvik.
