Tilstandsrapport

Enebolig

Vestre Rødenesveien 113, 1870 ØRJE

Befaringsdato: 19.06.2024

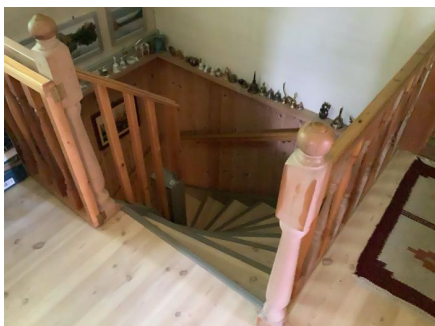
📍 TG 2 Innvendige trapper - 2

Boligen har malt tretrapp.

- Håndløper bør monteres, men det var ikke krav på byggetidspunktet.

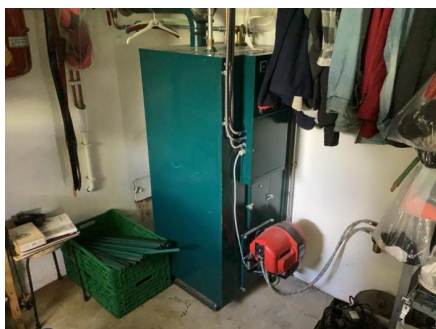
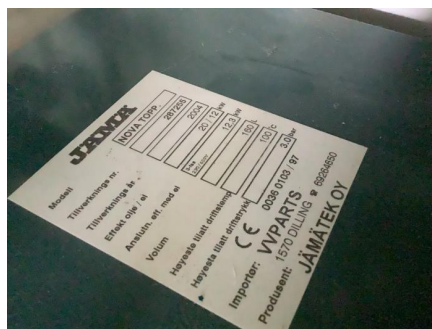
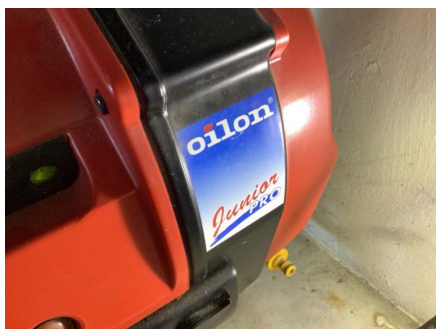
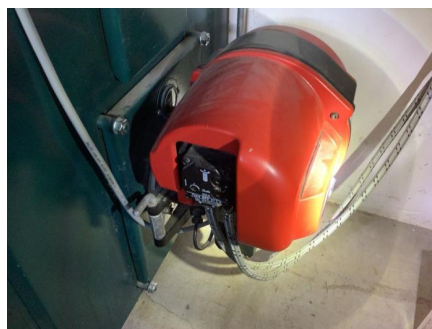
TE 2 Vannbåren varme

Det er vannbåren varme til radiatorer. Det er flere av radiatorene som er skiftet siden byggeår.

- Det er ikke behov for utbedringstiltak siden anlegget fungerer i dag, men ut ifra alder kan skader plutselig oppstå på eldre anlegg.
