Vestre Rødenesveien 113, 1870 ØRJE

**Romslig bolig med stor flott hage.
Garasje og uthus.
Nær Rødenessjøen og fin utsikt.**

Tilstandsrapport

Befaringsdato: 19.06.2024

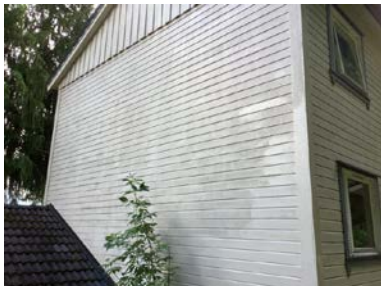
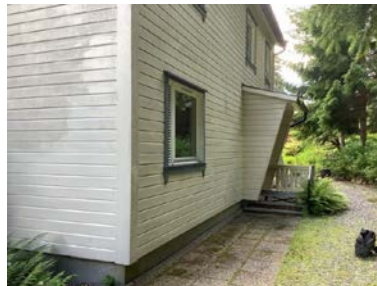
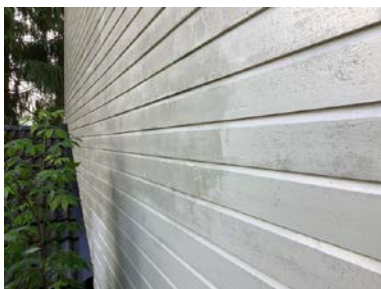
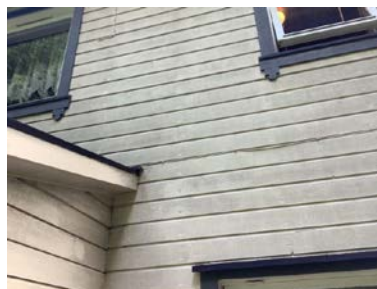
Behov for vask og maling/beis.

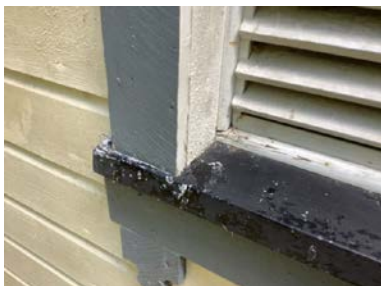
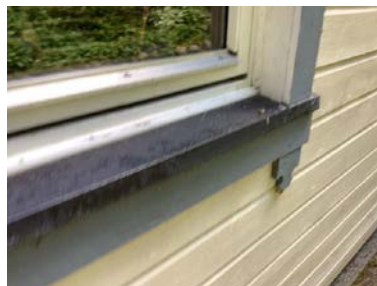
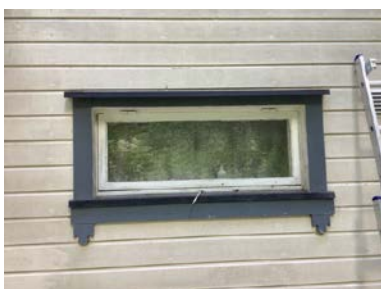
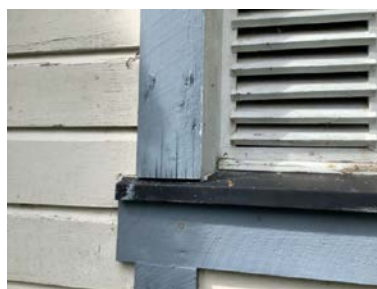
TG 2 Vinduer - 2

Bygningen har 3 stk. PVC vinduer med 2-lags glass i kjeller.

Det er ikke montert vannbrettbeslag på vinduer i kjeller/underetasje, noe som øker risikoen for fuktinntrengning i veggen.

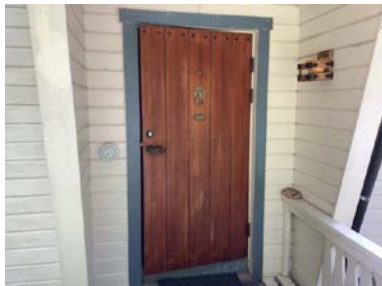
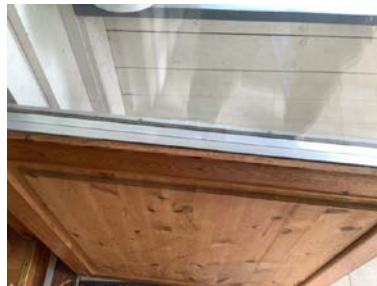
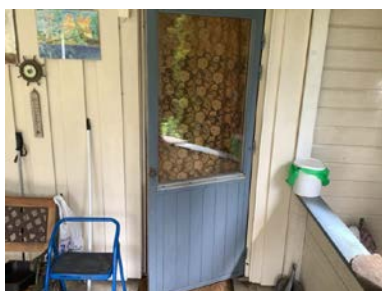
TG 2 Balkonger, terrasser og rom under balkonger

Fra første etasje er det utgang til overbygd veranda. Tak oppført i trekonstruksjoner. Støpt gulv med fliser. Selger pusset opp veranda i 2016.

Det må gjøres tiltak for å lukke avviket.

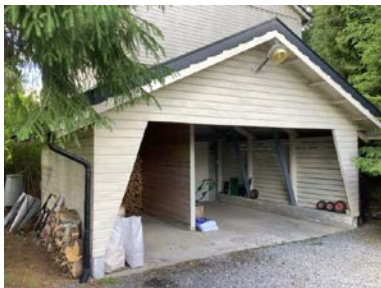
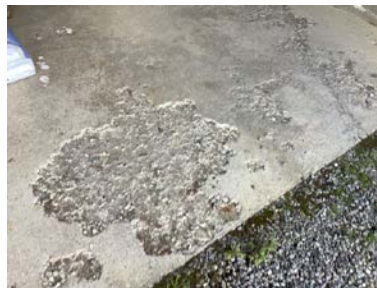
Forvittringer i gulv.

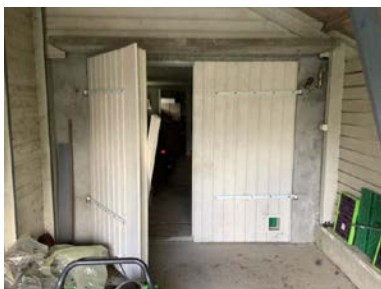
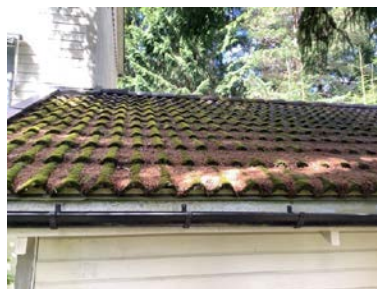
Tak må vaskes. Mangler beslag ned i takrenner.

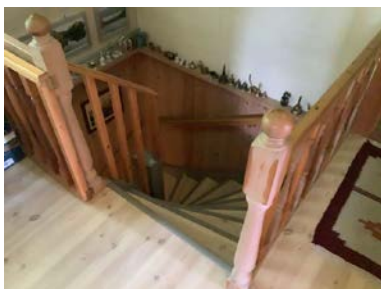
TG 2 Innvendige trapper - 2

Boligen har malt tretrapp.

- Håndløper bør monteres, men det var ikke krav på byggetidspunktet.

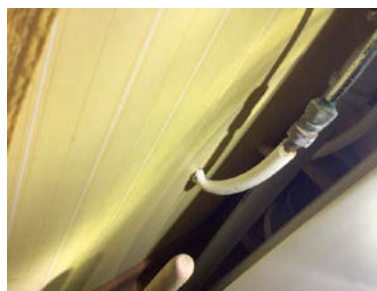
Vannledninger i yttervegg på toalettrom.

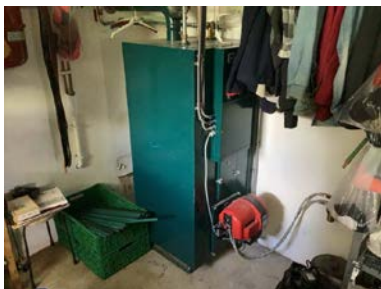
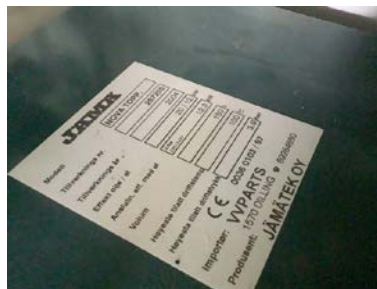
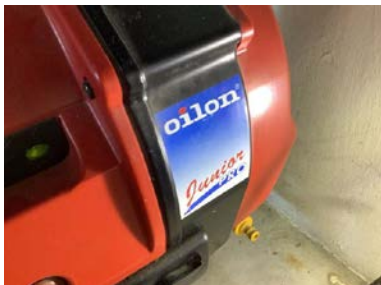
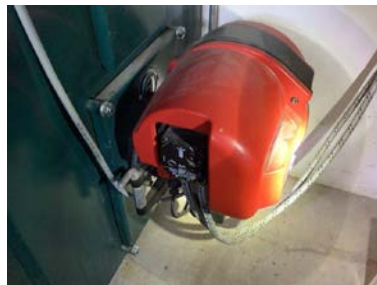
TG 2 Vannbåren varme

Det er vannbåren varme til radiatorer. Det er flere av radiatorene som er skiftet siden byggeår.

- Det er ikke behov for utbedringstiltak siden anlegget fungerer i dag, men ut ifra alder kan skader plutselig oppstå på eldre anlegg.
