Vestre Rødenesveien 113, 1870 ØRJE

**Ørje - Romslig bolig med stor flott hage. Garasje og uthus. Nær Rødenessjøen.  
Visning - Ring megler!**

# Tilstandsrapport

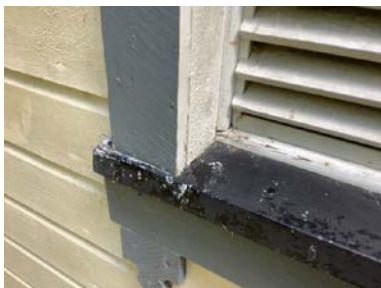
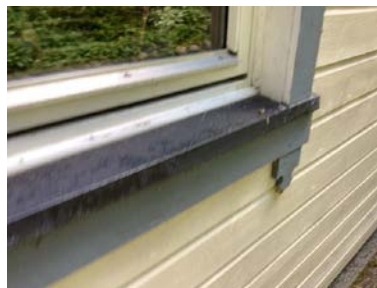
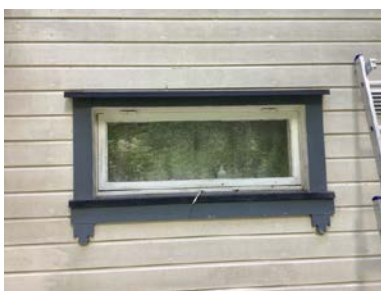
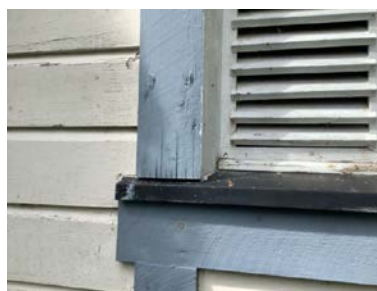
## Vinduer

Bygningen har malte trevinduer med 2-lags glass og vinduer med blyglass. Vinduene er fra 70 & 80-tallet. Kobla vindu på toalettrom fra byggeår.

- Det er påvist avvik rundt innsettsdetaljer.
- Karmene i vinduer er slitte og det er sprekker i trevirket.

Panel/sidebord/vindusomramming står i kontakt med underbeslaget/overbeslaget og trekker dermed opp fukt/vann som reduserer levetiden på sidebordene.

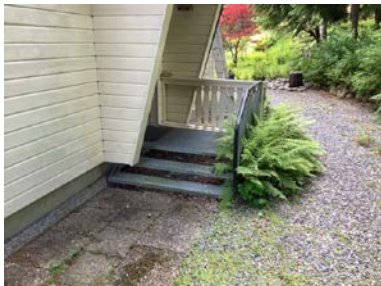
## TG 2 Balkonger, terrasser og rom under balkonger

Fra første etasje er det utgang til overbygd veranda. Tak oppført i trekonstruksjoner. Støpt gulv med fliser. Selger pusset opp veranda i 2016.

Det må gjøres tiltak for å lukke avviket.

- Lokal utbedring må utføres.

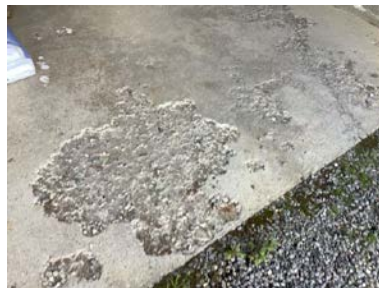
Forvittringer i gulv.

Det er behov for vedlikehold.

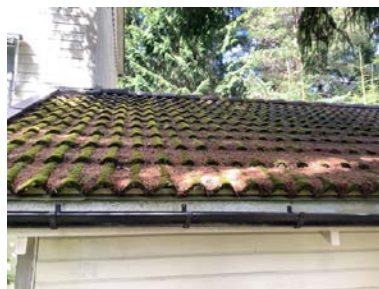
Tak må vaskes. Mangler beslag ned i takrenner.

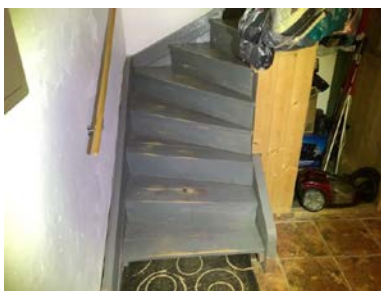
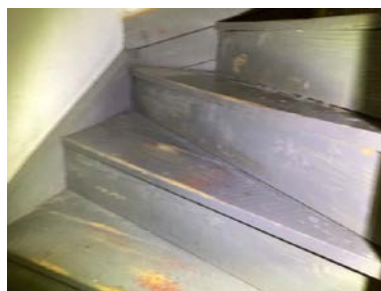
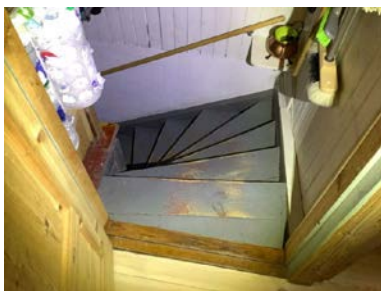
## Innvendige trapper - 2

Boligen har malt tretrapp.

- Håndløper bør monteres, men det var ikke krav på byggetidspunktet.

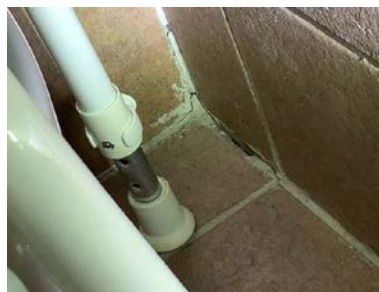
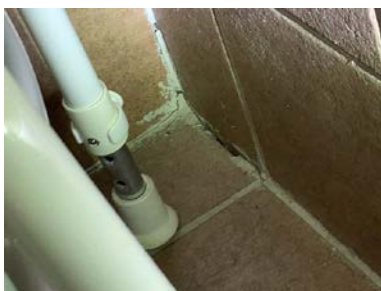
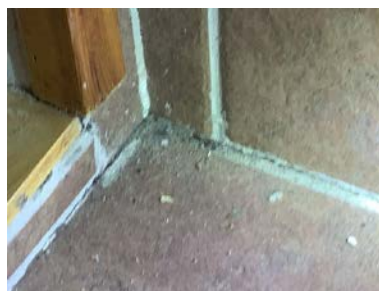
### 2. ETASJE > BAD

Vær oppmerksom ved bruk.

For å få tilstandsgrad 0 eller 1 må gulvet bygges om, for å få riktig fall til sluk.

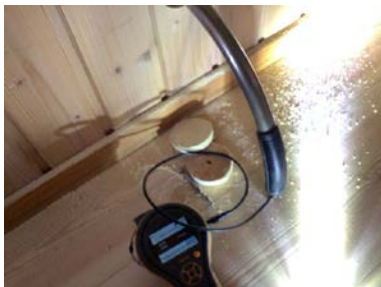
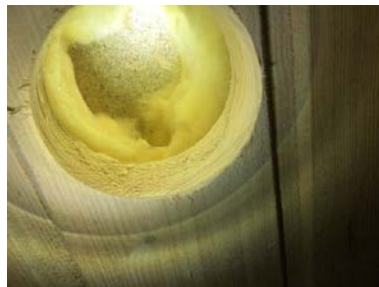
### Tilliggende konstruksjoner våtrom

Hulltaking er foretatt uten å påvise unormale forhold.

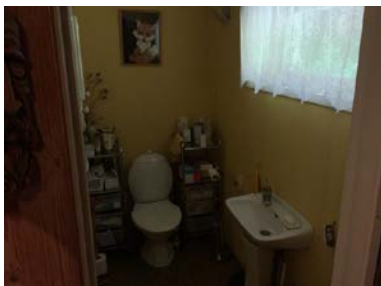
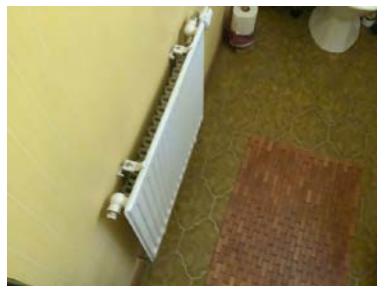
### Vannledninger

- Det er ikke behov for utbedringstiltak siden anlegget fungerer i dag, men ut ifra alder kan skader plutselig oppstå på eldre anlegg.

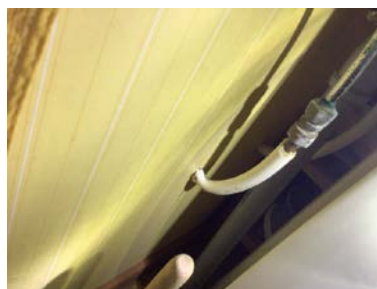
Vannledninger i yttervegg på toalettrom.

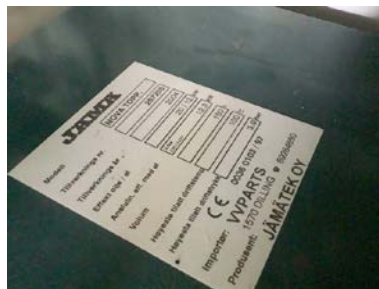
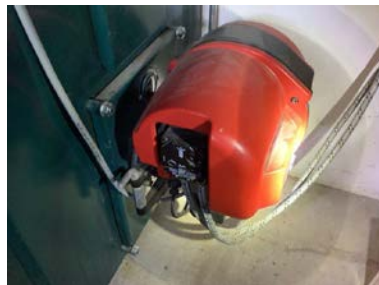
## Vannbåren varme

Det er vannbåren varme til radiatorer. Det er flere av radiatorene som er skiftet siden byggeår.

- Det er ikke behov for utbedringstiltak siden anlegget fungerer i dag, men ut ifra alder kan skader plutselig oppstå på eldre anlegg.
