# Tilstandsrapport

Boligbygg med flere boenheter

Nissens gate 3, 0556 OSLO

Befaringsdato: 07.05.2025

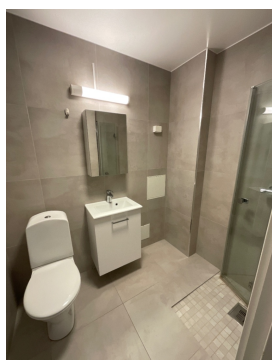
### 3 ETASJE > BAD/WC

Flislagt bad/wc med varmekabler, avtrekk, speilskap, armatur, lampe, servant med innredning, dusj hjørne med innfellbare glassdører, toalett.

Årstall: 2023 Kilde: Rekvirent

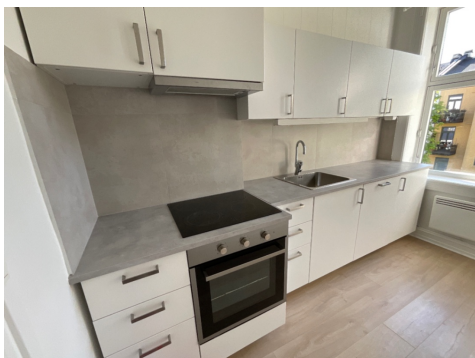
### 3 ETASJE > KJØKKEN

Årstall: 2023

Kilde: Rekvirent

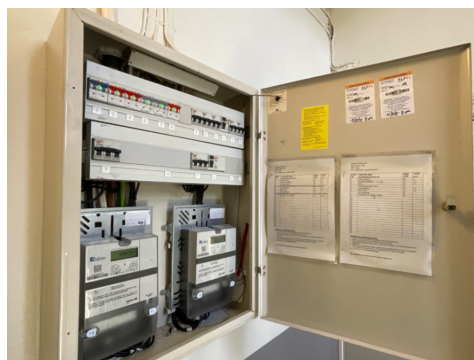
12. Foreta en helhetsvurdering av det elektriske anlegget, dets alder, allmenne tilstand og fare for liv og helse. Bør det elektriske anlegget ha en utvidet el-kontroll?

**Ja Det anbefales at anlegget kontrolleres av autorisert foretak.**
