# Tilstandsrapport

📍 Trysnesveien 410 B, 4641 SØGNE

# gnr. 437, bnr. 298, snr. 43

Rapportdato: 01.04.2025

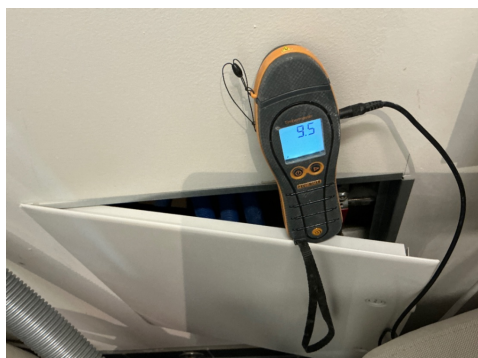
Observasjon/fuktmåling utført fra luke ved stoppekran, ikke tegn til avvik.

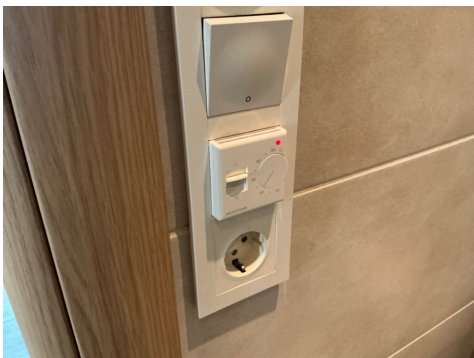
## ! TG 1 Varmekabler

Bad, funksjon OK termostat, elelrs ikke vurdert da det vil ta tid før en kjenner lunk i gulv.

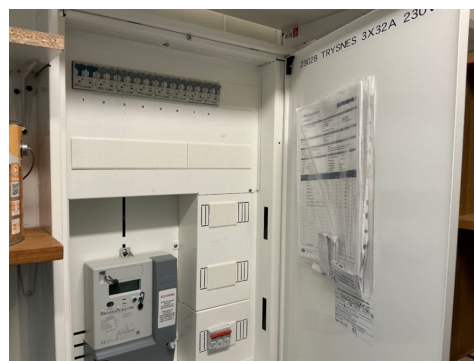
Takstmann har ikke elektrofaglig kompetanse og vurderingene er gjort utfra dokumentasjon, observasjon og selgers evt opplysninger.

Det anbefales på eldre anlegg å kontakte egen takstmann som er fagkyndig og kan lage egen rapport på el. anlegget.

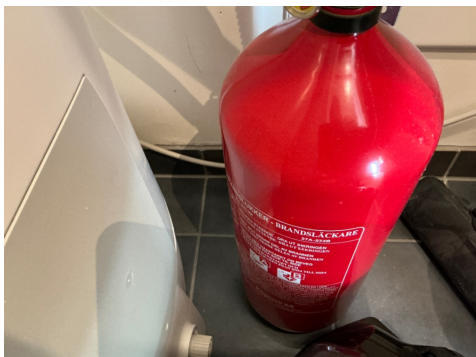
## TG 0 Branntekniske forhold

1. Er det mangler for brannslukningsutstyr i boligen iht. forskriftskrav på søknadstidspunktet, men minst Byggeforskrift 1985?  
**Nei**
2. Er det skader på brannslukkingsutstyr eller er apparatet eldre enn 10 år?  
**Nei Ukjent alder, kan med fordel tas på en service.**
3. Er det mangler på røykvarsler i boligen iht. forskriftskrav på søknadstidspunktet, men minst Byggeforskrift 1985?  
**Nei**
4. Er det skader på røykvarslere?  
**Nei**
