Tilstandsrapport

📍 Haukedalsveien 106 , 5113 TERTNES

gnr. 187, bnr. 420, snr. 7

Befaringsdato: 29.11.2024

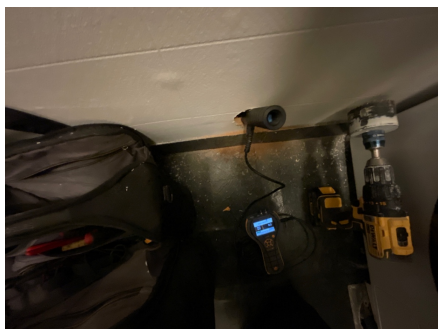
Vektprosent i trevirke er målt på innside av inspeksjonshull.

- Målingen viste vektprosent på 9,1 %.
- Under 16 % anses å være normalt/tørt.
- Mellom 16-20 % anses å være i risikozonen for fukt-/råteskader.
- Over 20 % anses å være fuktig, med høy risiko for fukt-/råteskader.

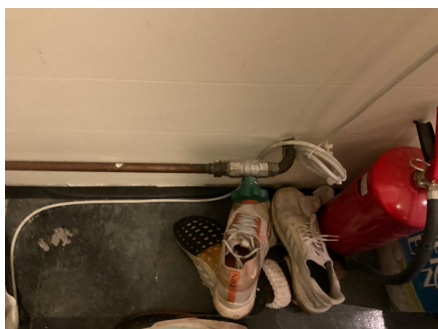
Konsekvens/tiltak

- Det er ikke behov for utbedringstiltak siden anlegget fungerer i dag, men ut ifra alder kan skader plutselig oppstå på eldre anlegg.

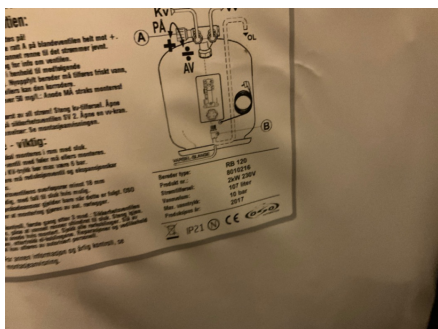
🔧 TG 1 Varmtvannstank

Oso varmtvannsbereider på 107L fra 2017 er montert på vaskerommet.

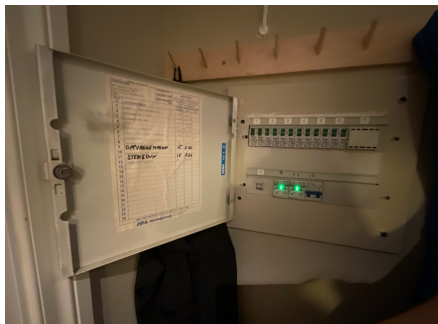
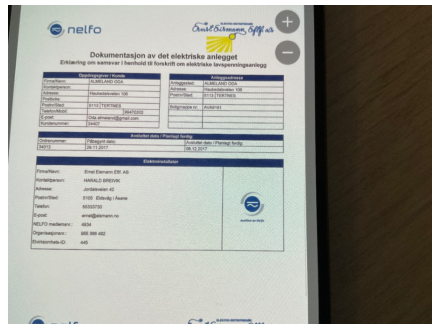
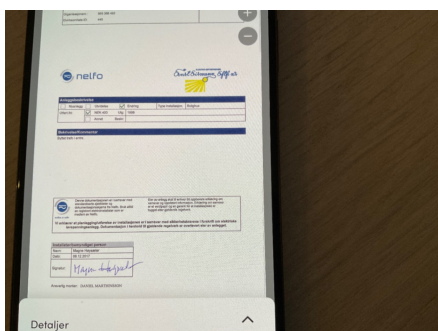
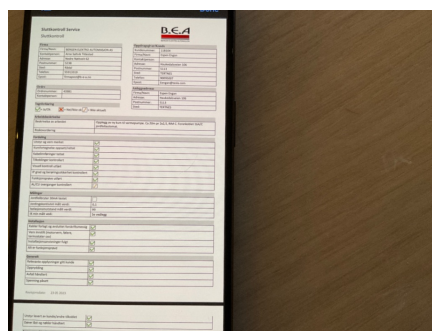
🔧 TG 2 Elektrisk anlegg

Ja Vurdering av el.anlegg er basert på en standard sjekklister og visuell befarings. Takstmannen har ikke fagkompetanse på område og tilstandsgrader settes ut fra standard (NS 3600). Det anbefales kontroll (NEK 405 - 2-3) av el.anlegg av autorisert elektrikerfirma. Store deler av anlegget er skjult.
