# Tilstandsrapport

Boligbygg med flere boenheter

Øyenveien 20, 1825 TOMTER

Befaringsdato: 28.04.2025

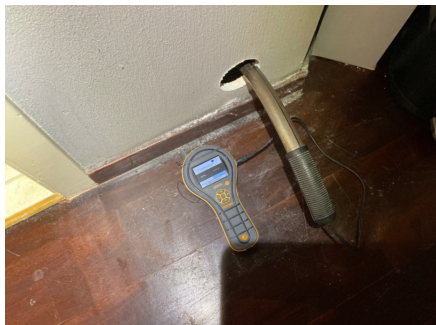
løsøre i rommet. I henhold til forskrift til avhendingsloven skal hulltaking gjennomføres, selv om området ikke nødvendigvis er fuktutsatt.

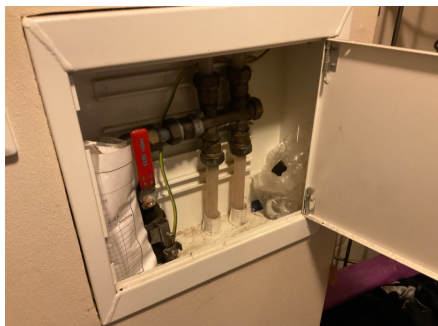
- Det bør foretas tiltak på anlegget som sikrer bedre løsning på eventuelt lekkasjevann fra rør i rør system.
