# Tilstandsrapport

Enebolig

Villandveien 6, 4623 KRISTIANSAND S

Oppdragsnr.: 20924-2775

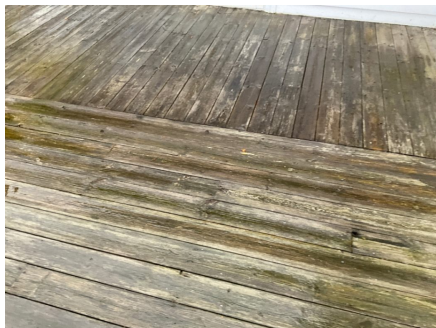
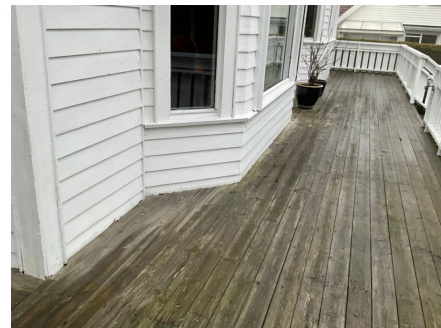
### Konsekvens/tiltak

- Det må foretas tiltak for å lukke avviket.

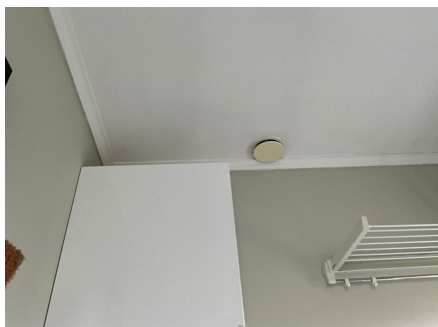
#### Konsekvens/tiltak

- Dårlig ventilasjon på et våtrom kan føre til alvorlige konsekvenser som fuktskader og muggvekst.

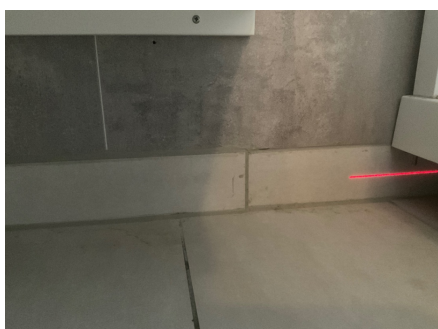
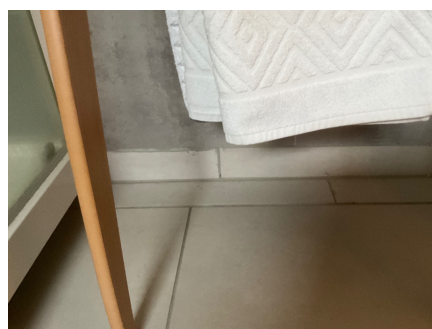
#### Konsekvens/tiltak

- Dersom våtromsplatene ikke er montert fagmessig, kan dette medføre utettheter som øker risikoen for fuktinntrengning bak platene. Over tid kan dette føre til oppfukning av tilstøtende konstruksjoner, noe som kan resultere i råteskader, muggvekst og eventuelle lekkasjer.

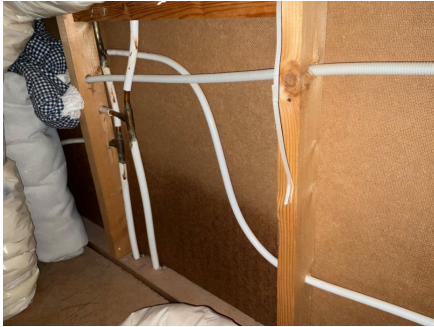
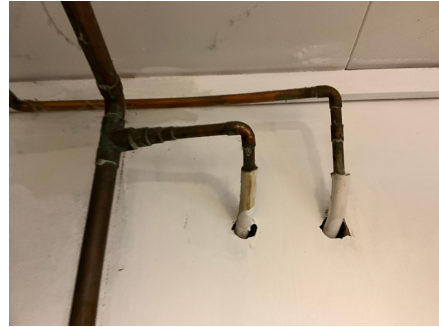
Vannledninger med høy alder har generelt økt risiko for lekkasjer som følge av materialslitasje og korrosjon. Da deler av rørføringen er skjult i konstruksjoner kan eventuelle lekkasjer utvikle seg over tid før de blir synlige.

Det anbefales jevnlig kontroll av synlige deler av rørsystemet. Ved fremtidig oppussing eller arbeider i konstruksjoner hvor rørføringer ligger skjult, bør det vurderes utskifting eller oppgradering av eldre vannledninger.

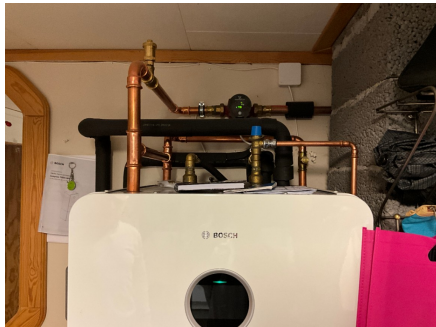
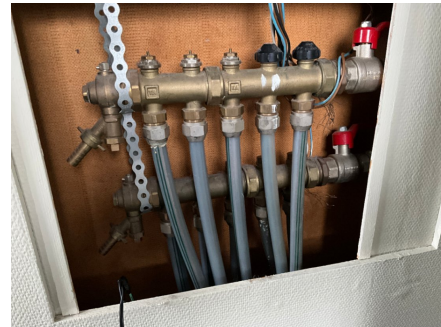
Tekniske installasjoner med høy alder har generelt økt risiko for svikt eller lekkasjer i koblinger og komponenter. Da deler av anlegget ligger skjult i konstruksjoner kan eventuelle lekkasjer utvikle seg før de oppdages.

Det anbefales jevnlig kontroll av synlige koblinger og fordelere. Ved fremtidig oppgradering av varmeanlegget bør eldre komponenter vurderes skiftet.

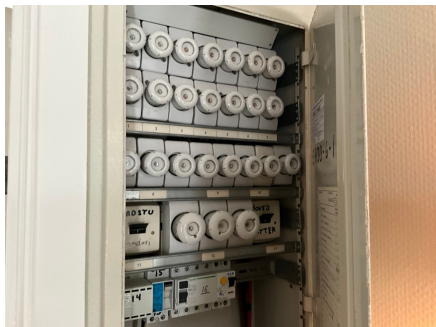
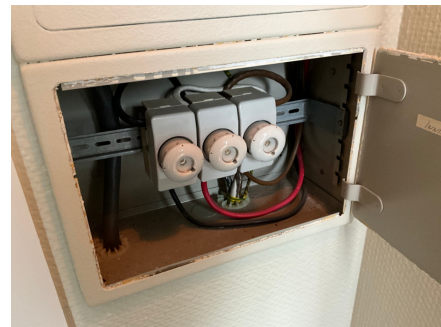
EL-anlegg har lang levetid om ikke det belastes mer enn beregnet.  
På bakgrunn av høy alder på anlegget anbefales det en utvidet el kontroll.
