Sjarmerende, velholdt enebolig på solskinnstomt! 2 garasjer | Blindvei | Barnevennlig

| Tilstandsrapport | 35 |

Befaringsdato: 08.04.2026

Rapportdato: 09.04.2026

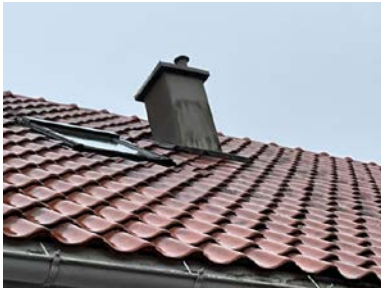
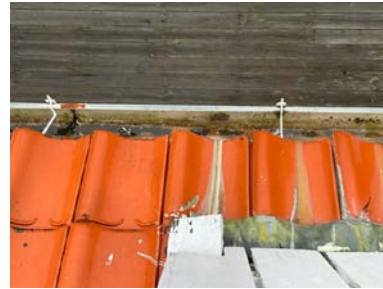
- Overvåk tilstanden jevnlig. For å få tilstandsgrad 0 eller 1 må beslag/renner/nedløp skiftes ut, men tidspunktet for når dette er nødvendig er vanskelig å si noe om.

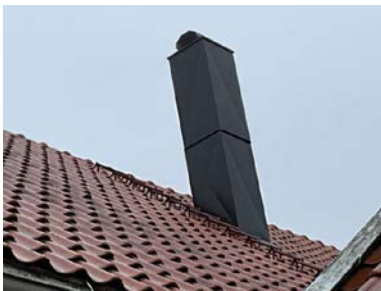
TG 0 Pipebeslag

På pipen er det nytt beslag av metall.

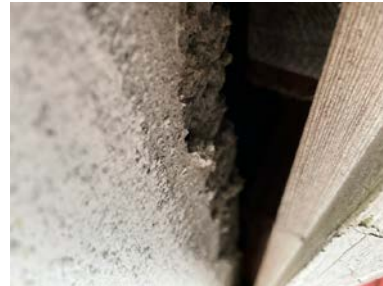
Kledningen er montert helt mot veranda.

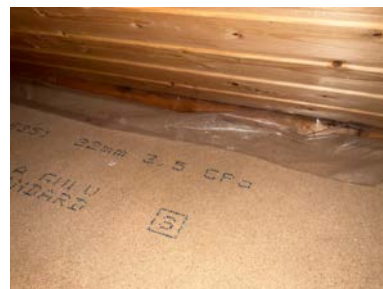
- Det er påvist fuktskjolder/skader i takkonstruksjonen.

Det er registrert fuktskjolder i deler av takkonstruksjonen, blant annet rundt luftepipe og i overgang mellom tak og vegg i nedre del av kott. Fuktmerkene fremstår som eldre, og det ble ikke registrert forhøyede fuktverdier eller aktiv fuktpåvirkning på befaringsdagen.

På bakgrunn av registrerte fuktmerker, begrenset tilgjengelighet og bygningens alder settes tilstandsgrad 2.

Registrerte fuktskjolder indikerer at konstruksjonen tidligere kan ha vært utsatt for fuktpåvirkning. Selv om det ikke ble registrert aktiv fukt ved befaring, kan slike merker være tegn på tidligere lekkasje eller kondensproblematikk. Vedvarende fuktpåvirkning i takkonstruksjoner kan over tid føre til utvikling av mugg, råteskader eller redusert bæreevne i trekonstruksjonen.

Fuktmerker rundt gjennomføringene.

Takkonstruksjonen bør følges opp med jevnlig kontroll, særlig ved perioder med kraftig nedbør eller snøbelastning. Ved fremtidig vedlikehold eller arbeider i takkonstruksjonen anbefales det å kontrollere tilstanden nærmere i de områdene hvor fuktmerker er registrert. Ja dersom det oppstår nye fuktmerker eller tegn til lekkasje bør årsaken undersøkes og nødvendige tiltak gjennomføres.

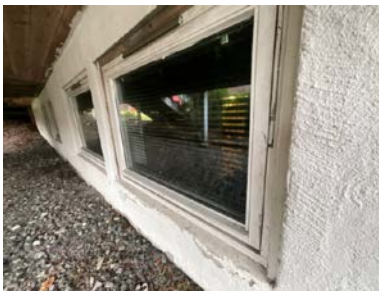
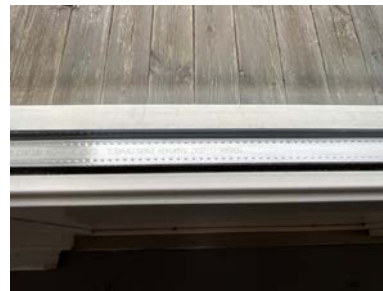
TG 2 Vinduer

- Karmene i vinduer er slitte og det er sprekker i trevirket.
- Tilstandsgrad 2 gis når bygningsdelen har vesentlige avvik. Bygningsdelen skal enten ha feil utførelse, en skade eller symptomer på skade, sterk slitasje eller nedsatt funksjon. Graden gis når bygningsdelen trenger vedlikehold eller tiltak i nær fremtid. Graden skal også brukes når delen er gammel og det er grunn til å varsle om faren for skader på grunn av alderen, eller når det er grunn til å overvåke delen spesielt på grunn av fare for større skader eller følgeskader.

Vinduer av eldre dato er mer utsatt for vanninntrenging og kald trekk. Fare for punktering da isolerglass har oppnådd hele sin levetid.

- Det må påregnes noe vedlikehold og at enkelte vinduer må skiftes ut.

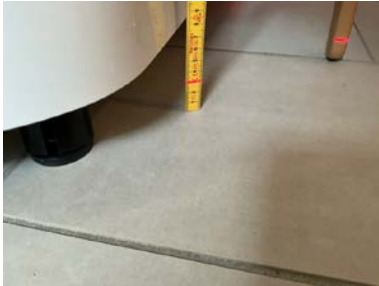
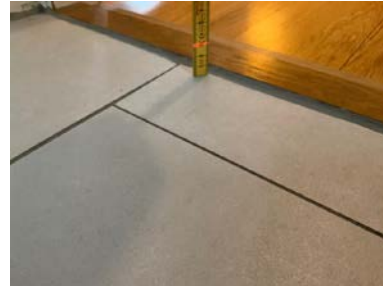
1. ETASJE > BAD

Våtrom uten oppkant ved dør og med utilstrekkelig fall til sluk har økt risiko for at vann kan renne ut av rommet ved lekkasje eller utilsiktet vannsøl. Dette kan medføre fuktskader i tilstøtende rom og bygningskonstruksjoner.

Ved eventuell renovering av våtrommet anbefales det å etablere tilfredsstillende fall mot sluk samt tilstrekkelig høydeforskjell mellom topp membran ved dørterskel og sluk i henhold til gjeldende anbefalinger.

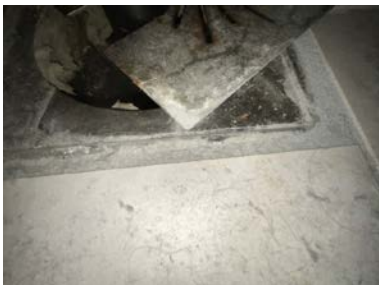
! TG 2 Sluk, membran og tettesjikt

Sprekker i membran oppstår typisk i overgang mellom sluk og gulv, deler av dette området er dekket av fliselim og fugemasse og er ikke tilgjengelig for kontroll. Hull i dette område vil kunne føre til skader i konstruksjonen.

Det anbefales jevnlig visuell kontroll av fuger, slukovergang og gjennomføringer. Ved fremtidig oppussing bør full utskifting av membran og sluk vurderes.

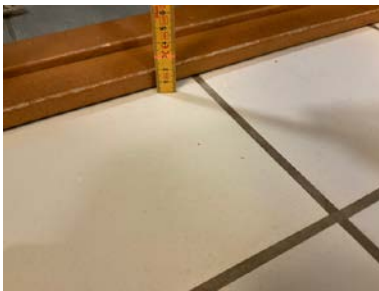
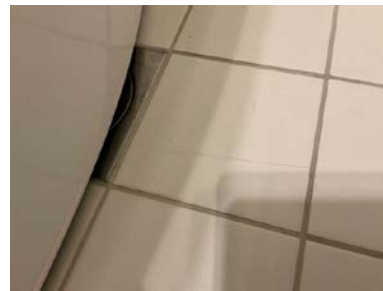
KJELLER > BAD

Ved eventuell renovering av våtrommet anbefales det å etablere tilfredsstillende fall mot sluk samt tilstrekkelig høydeforskjell mellom topp membran ved dørterskel og sluk i henhold til gjeldende anbefalinger.

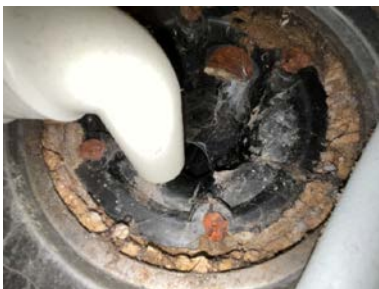
TG 2 Sluk, membran og tettesjikt

Sprekker i membran oppstår typisk i overgang mellom sluk og gulv, deler av dette området er dekket av fliselim og fugemasse og er ikke tilgjengelig for kontroll. Hull i dette område vil kunne føre til skader i konstruksjonen.

Det anbefales jevnlig visuell kontroll av fuger, slukovergang og gjennomføringer. Ved fremtidig oppussing bør full utskifting av membran og sluk vurderes.
