# Seljevegen 10 B 2409 ELVERUM

## Tilstandsrapport Eierskifte

Boligtype: Leilighet i flermannsbolig

Byggeår: 2011

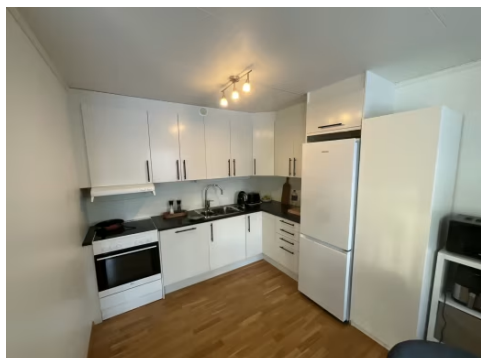
### 6.4 Kjøkken

Er det påvist fukt /skader rundt vask/kjøleskap/oppvaskmaskin?	Nei
Er det påvist skader på kjøkkeninnredning utover normal slitasje?	Nei

Det er ikke påvist tegn på at det er montert komfyrvakt eller lekkasjedeteksjon ved oppvaskmaskin/oppvaskkum, dette er et krav på kjøkkenet utifra alder. Med tanke på sikkerhet anbefales det å ettermontere vannstoppeventil og komfyrvakt.

Innredningen vurderes å være i funksjonell tilfredsstillende stand og ingen symptom på fukt eller skader ble påvist i utsatte soner.

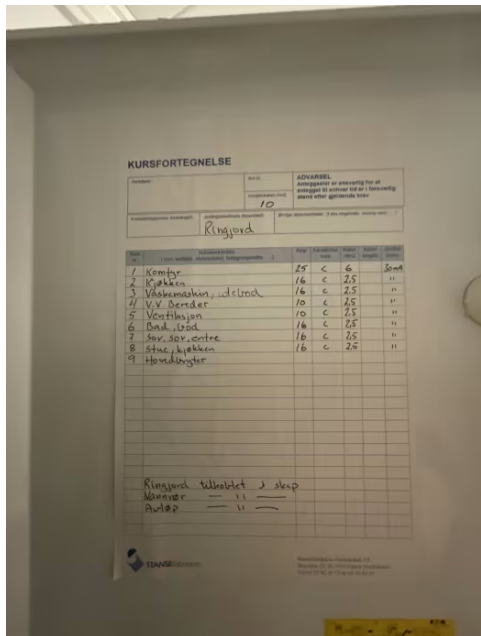
Er det foretatt kontroll av det lokale el tilsyn i løpet av de siste 5 år	Nei
Type sikringer	Automatsikringer
Er det gjennomført arbeider etter opprinnelig byggeår?	Ukjent
Er det manglende samsvarserklæring på arbeider utført etter 01.01.1999?	Ja
Er det manglende kursfortegnelse?	Nei
Er det manglende samsvar mellom kursfortegnelse og antall sikringer?	Nei
Er det tegn på varmgang (termiske skader) på kabler, brytere, downlight, stikkontakter, og elektrisk utstyr?	Nei
Er kabler utilstrekkelig festet?	Nei
Er det tegn til at kabelinnføringer og hull i inntak og sikringskap ikke er tette?	Nei
Spørsmål til eier: Løses sikringene ofte ut?	Nei
Spørsmål til eier: Har det vært brann, branntilløp eller varmgang i anlegget?	Nei

Viser kursfortegnelse.

Samsvarserklæring på utført arbeid bør fremskaffes.

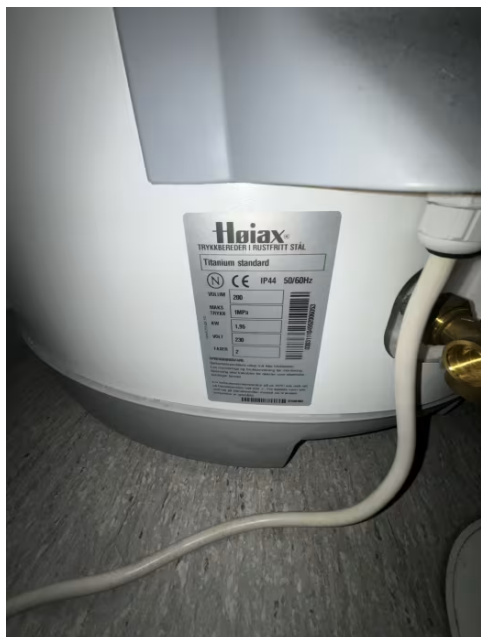
## 6.9 Varmtvannsbereder

Viser teknisk data på bereder.

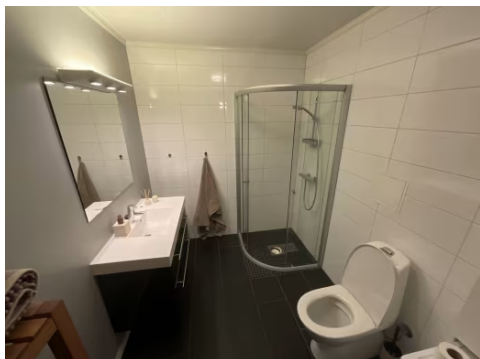
Viser installasjoner på bad.

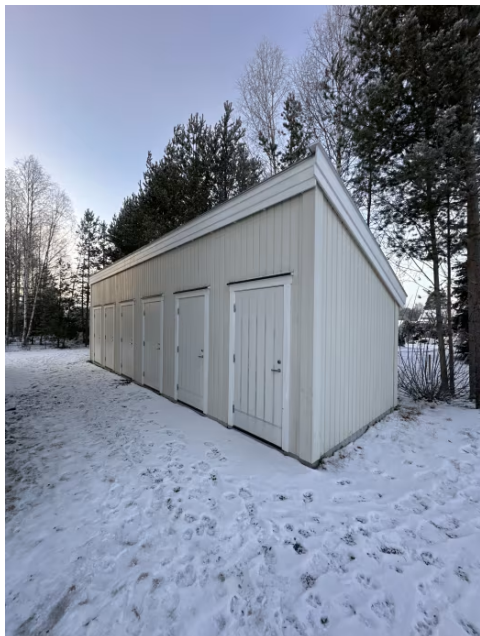
## 6.14 Øvrig: Utvendig bod

Viser bod i felles uthus.

Bygningen er ikke teknisk vurdert etter forskrift til avhendingsloven (Tryggere bolighandel). Det er kun en generell og forenklet beskrivelse og vurdering uten tilstandsgradsetting.

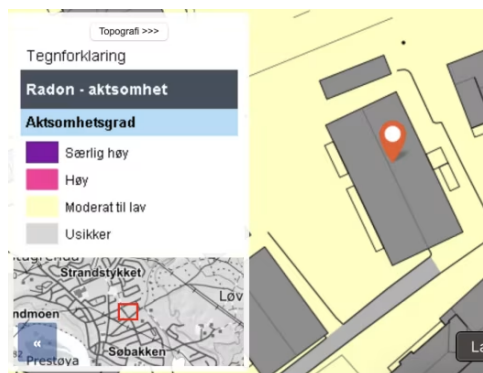
## 6.15 Øvrig: Radon

Ved kartsider fra NGU er det angitt at eiendommen ligger i område med moderat til lav radonaktivitet. Byggeår tilsier at den skal være oppført med radonsperre mot grunnen.
