# Seljevegen 10 B 2409 ELVERUM

## Tilstandsrapport Eierskifte

Boligtype: Leilighet i flermannsbolig

Byggeår: 2011

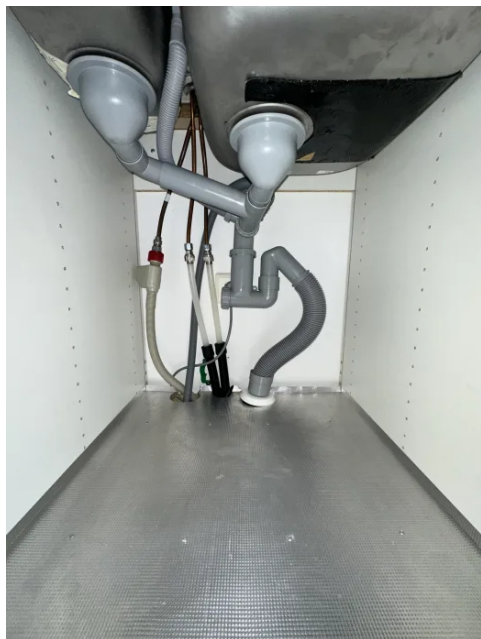
Viser vann og avløpsinstallasjoner under.

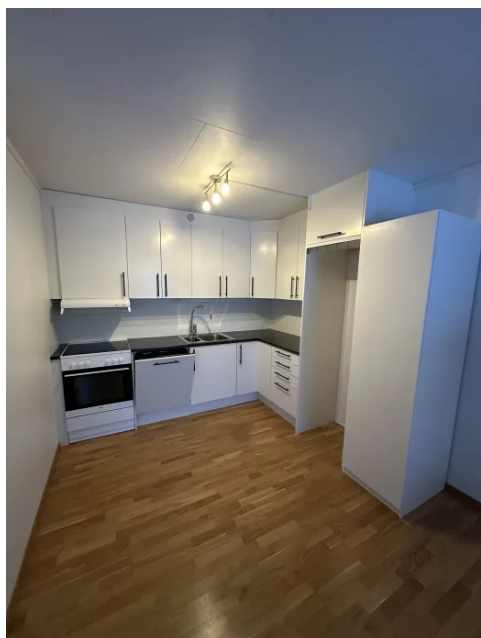
Viser kjøkkeninnredning og hvitevarer.

Det er ikke påvist tegn på at det er montert komfyrvakt eller lekkasjedeteksjon ved oppvaskmaskin/oppvaskkum, dette er et krav på kjøkkenet utifra alder. Mindre ripe på front registrert.

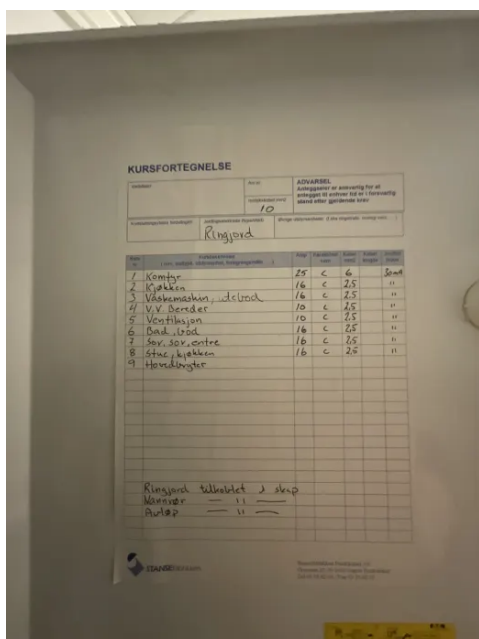
Viser kursfortegnelse.

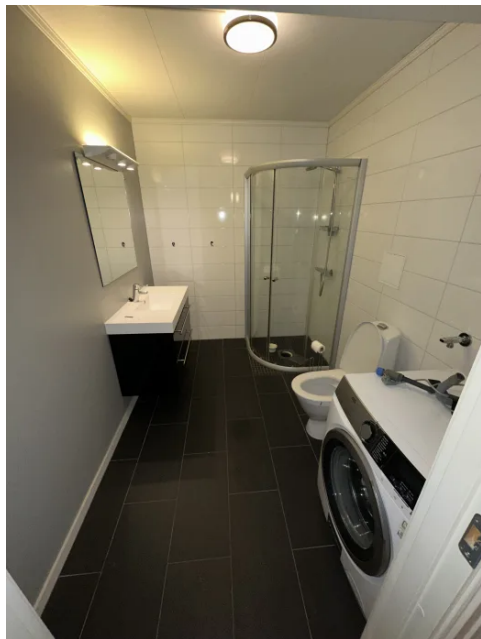
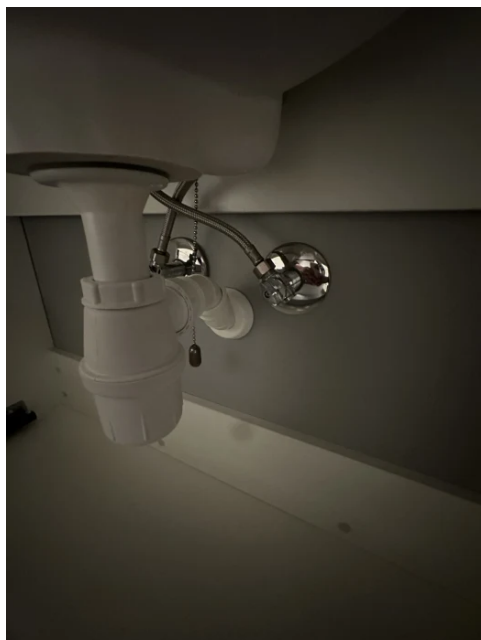
Det er foretatt hulltaking med 73 mm hullbor fra tilstøtende rom (soverom).

Undersøkelsen viser ingen tegn til skader eller fukt i konstruksjonen.

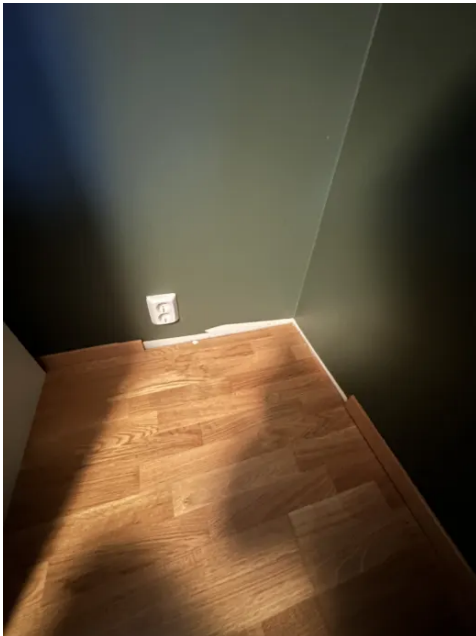
| <p>Det registreres stedvis riper og hakk i parkettgulv. Rom fremstår i normalt god stand uten tegn til skader eller mangler utover normal bruksslitasje iht. alder.</p> <p>Gulvlister er stedvis ikke montert der skap tidligere har vært plassert.</p> <p>Boligen er besiktet møblert, alle flater var ikke tilgjengelige. Anbefaler ytterligere undersøkelser.</p> | |

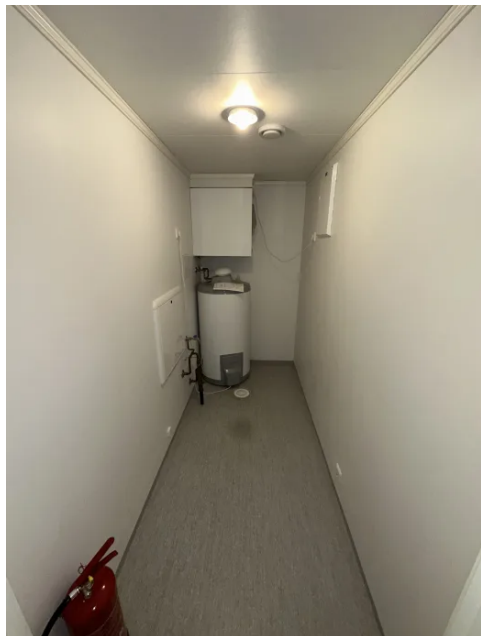
Gulvbelegg med oppbrett. Vegger med malte plater. Himling med folierte takess plater. Rommet er utstyrt med plastsluk i gulv og synlig gulvbelegg under klemming. Installasjoner med varmtvannsbereder, innfelt sikringsskap, innfelt fordeleskap og ventilasjonaggregat. Avtrekk via ventil i himling og tilluft via spalte under dørblad. Sluk og fallforhold til sluk er ikke kontrollert pga manglende adkomst grunnet innbo.

Ingen vesentlige avvik eller skader ble registrert.

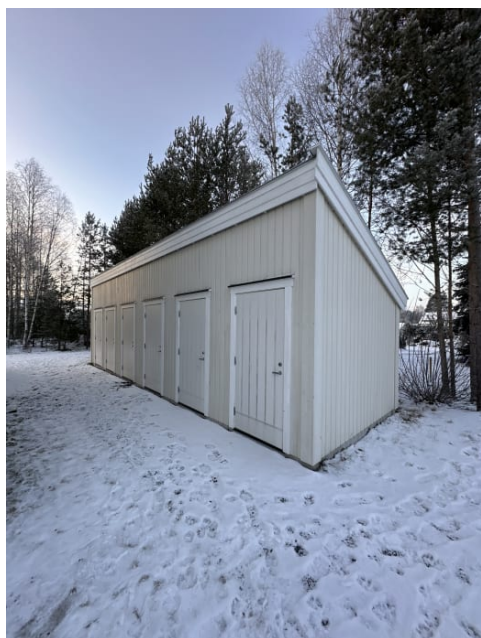
Viser bod i felles uthus.
