Karsetgutua 94, 2323 INGEBERG

Pen og vedlikeholdt enebolig med godkjent hybelleilighet og garasje. Solrik og landlig beliggenhet, kun 6 km fra Hamar!

6. Hovedrapport

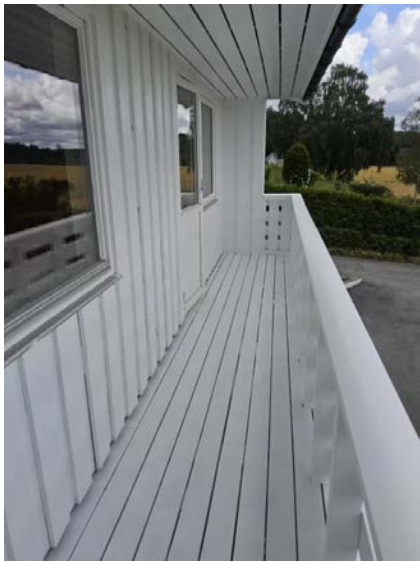
6.4 Balkong, terrasse, platting: Balkong

Bilde viser balkong.

Type	Balkong
Utgang fra soverom til sørvendt balkong på 7 m2. Balkong i trekonstruksjoner med rekkverk av tre. Gulvflater belagt med terrassebord.	
Er det gjennomført arbeider etter opprinnelig byggeår?	Nei
Er det synlig tegn på skjevheter/konstruksjonssvikt?	Nei
Er det tegn på sopp/råteskader i treverk eller skader i betong?	Nei
Er det krav til rekkverk?	Ja
Er det avvik på rekkverkshøyde og åpninger i rekkverket i forhold til gjeldene byggt teknisk forskrift på befaringstidspunktet?	Ja
Er balkong / terrassen teknet?	Nei

For å lukke avviket må høyden på rekkverket heves til dagens krav på 100 cm.

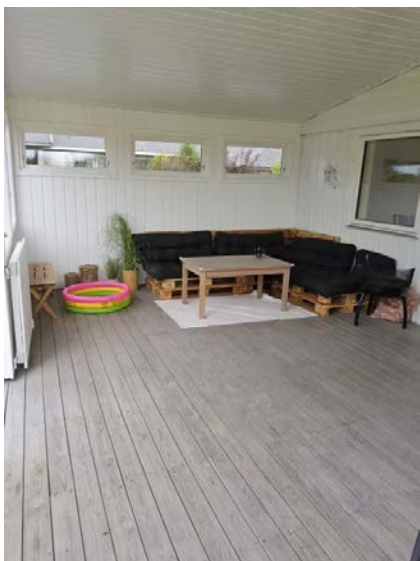
6.5 Balkong, terrasse, plattning: Terrasse

Bilde viser terrasse.

Type	Terrasse
Utgang fra stue til vestvendt overbygget terrasse på 32 m2. Terrasse i trekonstruksjoner med rekkverk av tre. Terrassen har utebelysning og utvendig stikkontakt. Gulvflater belagt med terrassebord.	
Er det gjennomført arbeider etter opprinnelig byggeår?	Ja
Selger opplyser at terrassen ble utvidet, men det kan ikke verifiseres årstall for dette. Selger opplyser i tillegg at terrassen har vært utsatt for setninger og blitt rettet opp.	
Er det synlig tegn på skjevheter/konstruksjonssvikt?	Ja
Er det tegn på sopp/råteskader i treverk eller skader i betong?	Nei
Er det krav til rekkverk?	Ja
Er det avvik på rekkverkshøyde og åpninger i rekkverket i forhold til gjeldene byggt teknisk forskrift på befaringstidspunktet?	Ja
Er balkong / terrassen teknet?	Nei

For å lukke avviket om rekkverkshøyde må høyden på rekkverket heves til dagens krav på 100 cm.

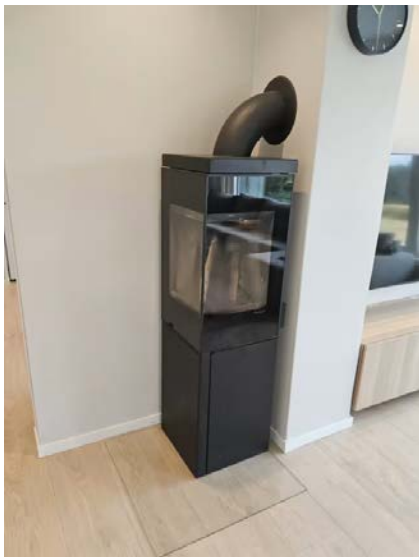
6.14 Ildsted/Skorstein

Bilde viser vedovn i 1.etasje.

Type pipe	Element
Er det montert ildsted?	Ja
Type ildsted	Vedovn
Vedovn med glassdør i stue.	
Dersom elementpipe - er flere enn 2 sider av pipen innkledd?	Nei
Er det påvist avvik ved ildsted/feiluke/sotluke i forhold til avstand brennbart materiale?	Nei
Skorstein over tak er inspisert fra:	Fra taket
Er det synlige skader i skorstein, beslag eller fuger?	Nei
Er det avvik i forhold til høyde på pipe over tak?	Nei
Oppsummering av ildsted/skorstein	
TG-1

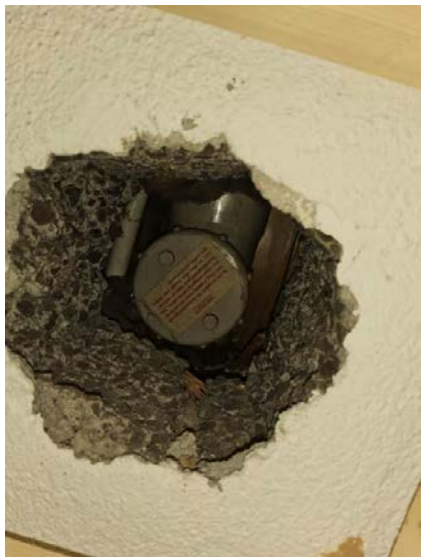
6.19 Avløpsrør

Bilde viser stakeluke.

Type avløpsrør	Plast
Er det gjennomført arbeider på anlegget etter byggeår?	Ja
Det vurderes at det er gjennomført arbeider på avløpsanlegget i forbindelse med oppgradering av bad, men tidspunkt og omfang for arbeidene kan ikke verifiseres.	
Er det manglende lufting av kloakk over tak?	Nei
Er det sen avrenning fra tappested?	Nei
Mangler det stakemuligheter på avløpsanlegget?	Nei
Har avløpsrør nådd en alder som gir økt risiko for skader eller følgeskader?	Ja
Oppsummering av avløpsrør	TG-2
Innvendige avløpsrør fra byggeår har nådd en høy alder og gir økt risiko for skader i tiden som kommer.	
Anbefalte tiltak / ytterligere undersøkelser anbefales	
Tiltak kan bli nødvendig. Forholdet bør holdes under oppsikt.

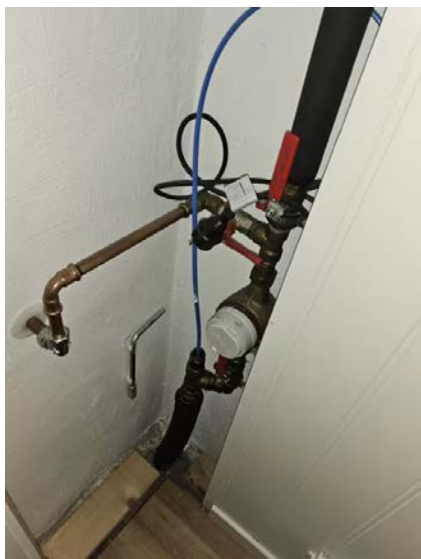
6.20 Vannledninger

Bilde viser hovedstoppekran.

Type anlegg	Kobber, Rør i rør system
Er det utført arbeider på anlegget etter byggeår?	Ja
Det vurderes at det er gjennomført arbeider på anlegget, men tidspunkt og omfang for arbeidene kan ikke verifiseres.	
Er det etablert fordelerskap?	Åpen rørfordeling
Er det risiko for skader ved lekkasje fra åpen rørfordeling?	Ja
Har vannrør nådd en alder som gir økt risiko for skader eller følgeskader?	Ja
Er det manglende isolering av vannrør hvor det er risiko for frost eller kondens?	Nei
Er det registrert tegn til lekkasjer eller skader på vannrør?	Nei
Er det redusert vanntrykk ved prøving av to tappesteder samtidig?	Nei
Er det manglende tilgjengelighet til stoppekran?	Nei
Er det dårlig funksjon på stoppekran?	Nei

Det bør etableres en automatisk vannstopper i tilknytning til åpen rørfordeling. Vannrør bør holdes under oppsikt for å fange opp eventuelle skader/lekkasjer.

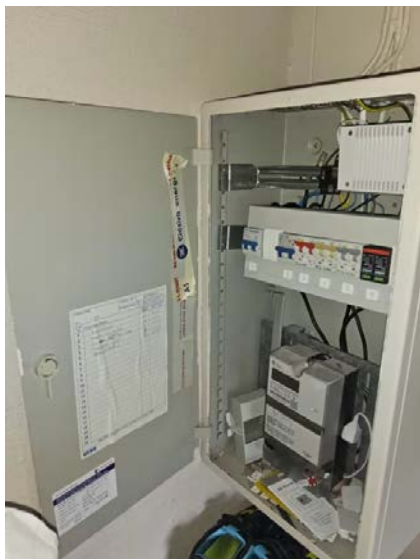
6.21 Elektrisk

Bilde viser sikringskap i hybel.

Er det foretatt kontroll av det lokale el tilsyn i løpet av de siste 5 år	Nei
Type sikringer	Automatsikringer
Er det gjennomført arbeider etter opprinnelig byggeår?	Ja
Det er gjennomført arbeider over flere perioder på anlegget.	
Er det manglende samsvarserklæring på arbeider utført etter 01.01.1999?	Ja
Er det manglende kursfortegnelse?	Nei
Er det manglende samsvar mellom kursfortegnelse og antall sikringer?	Ja
Er det tegn på varmgang (termiske skader) på kabler, brytere, downlight, stikkontakter, og elektrisk utstyr?	Nei
Er kabler tilstrekkelig festet?	Nei
Er det tegn til at kabelinnføringer og hull i inntak og sikringskap ikke er tette?	Nei
Spørsmål til eier: Løses sikringene ofte ut?	Nei
Spørsmål til eier: Har det vært brann, branntilløp eller varmgang i anlegget?	Nei

Samsvarserklæring på utført arbeid bør fremskaffes, alternativt så bør det gjennomføres en utvidet el-kontroll av en elektrofaglig person og nødvendige tiltak vurderes deretter. Kursfortegnelse bør oppdateres.

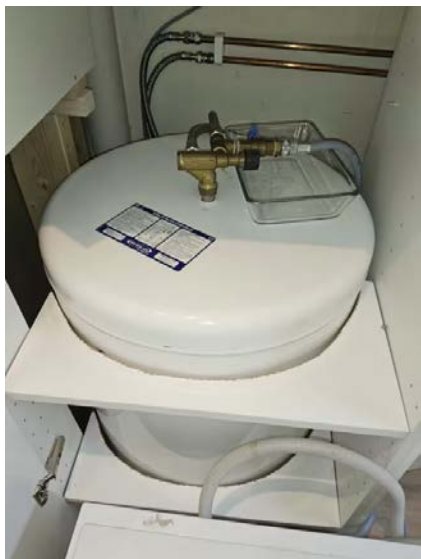
6.22 Varmtvannsbereder

Bilde viser varmtvannsbereder.

Plassering bereder	
Kjøkkenbenk	
Fundament	
Plassert på gulv	
Årstall	
Byggeår	
Størrelse	
150L	
Er det manglende lekkasjesikring av bereder?	Ja
Er plugg (støpsel) på berederen brunsvidd?	Ikke kontrollerbart
Er det tegn til lekkasjer fra bereder?	Ja
Er bereder over 20 år?	Ja
Oppsummering av varmtvannsbereder	TG-3
<p>Varmtvannsbereder er plassert i rom uten sluk/overløp eller annen sikring mot fuktskader. Konsekvens kan være at det oppstår fuktskader hvis lekkasje fra varmtvannsbereder skulle oppstå. Det registreres rust og skader på kjøkkeninnredningen som indikerer lekkasje fra berederen.</p>	
Anbefalte tiltak / ytterligere undersøkelser anbefales	
Varmtvannsbereder bør skiftes ut.	
Utbedringskostnader	Under 10 000

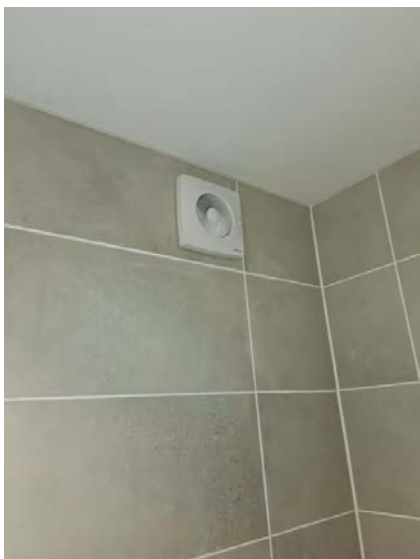
6.25 Våtrom: Bad underetasje

Bilde viser avtrekksvifte.

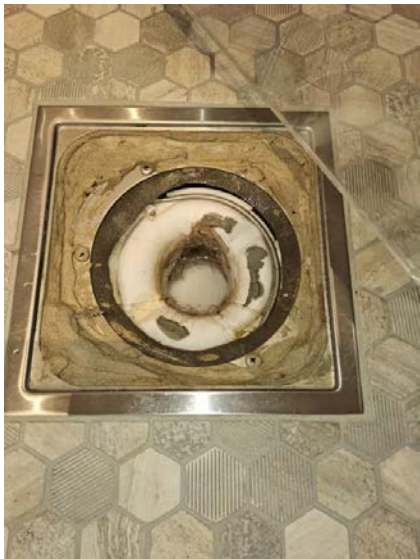
Membran, tettesjikt og sluk

Bilde viser sluk.

Er det manglende mulighet for renhold og inspeksjonsmulighet av sluk?	Nei
Type sluk	Plast
Er det påvist avvik ved utførelsen av membran/tettesjikt/klemring rundt sluk?	Nei
Er det påvist tegn på utettheter f.eks. rundt rørføringer eller andre overganger?	Nei
Er det påvist feil utførelse, feil materialvalg, eller skader i tettesjikt med fare for fuktskade?	Nei
Har membran/tettesjikt nådd en alder som gir økt risiko for skader eller følgeskader?	Nei
Oppsummering av membran, tettesjikt og sluk	
	TG-1

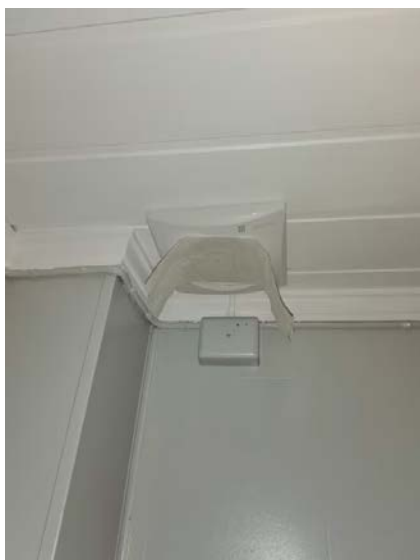
6.26 Våtrom: Bad 1.etasje

Bilde viser funksjonstest av avtrekk.

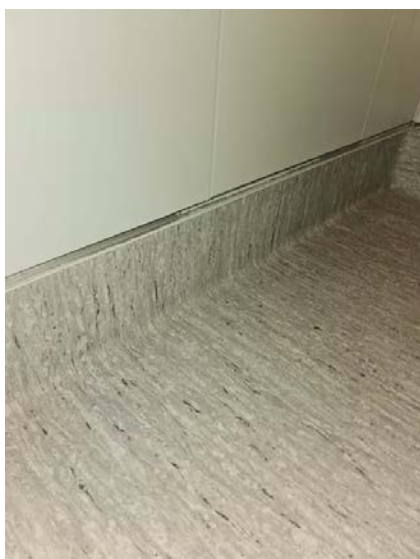
Bilde viser manglende bruk av fugemasse mellom bunnlist og baderomsplater.

Det er liten høydeforskjell fra topp sluk til tettesjikt ved døråpning og det er risiko for at eventuelt lekkasjevann renner ut gjennom døråpning.

Vindu er plassert i våtsone. Forholdet medfører risiko for fuktskader på vinduet og omliggende veggkonstruksjon.

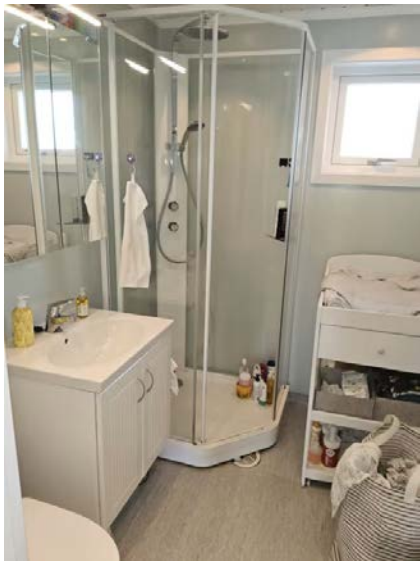
Bilde viser bad.

Er det påvist avvik ved utførelsen av membran/tettesjikt/klemring rundt sluk?	Ikke kontrollerbart
Er det påvist tegn på utettheter f.eks. rundt rørføringer eller andre overganger?	Ja
Er det påvist feil utførelse, feil materialvalg, eller skader i tettesjikt med fare for fuktskade?	Ja
Har membran/tettesjikt nådd en alder som gir økt risiko for skader eller følgeskader?	Ukjent

Overgang mellom sluk og membran er uoversiktlig. Det kan derfor ikke verifiseres at utførelsen er korrekt, eller at lekkasjesikkerheten er ivaretatt. Det er ikke synlige mansjetter / tettesjikt ved rørgjennomføringer i vegg og det er ikke framlagt noen dokumentasjon på utførelsen. Tettheten er derfor usikker. Det er ikke benyttet fugemasse mellom bunnlist og baderomsplater. Forholdet medfører økt fare for fuktoppsug i baderomsplater. Med bakgrunn i ukjent alder på badet kan membraner ha passert anbefalt brukstid.

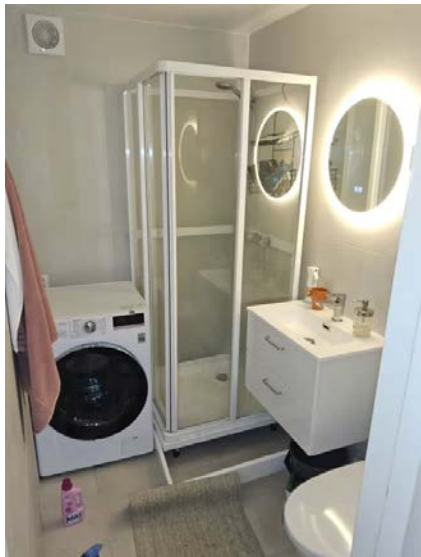
6.27 Våtrom: Hybel

Bilde viser bad.

Beskrivelse av overflate	
Flislagt gulv med gulvvarme. Flislagte vegger.	
Er det gjennomført arbeider etter opprinnelig byggeår?	Ja
Badet ble oppgradert på egeninnsats i 2024. Omfang for arbeidene er ikke verifisert.	
Er det påvist avvik i krav om høydeforskjell på tettesjikt/fall til sluk?	Ikke kontrollert
Er det fare for at lekkasjevann fra installasjoner i rommet ikke når sluket?	Ja
Er vindu eller dør plassert i våtsone (utsatt for vannsprut)?	Nei
Er det gjennomføringer i vegg/tak mot kald sone?	Ja
Er det påvist tegn til kondensdannelse (fukt) ved gjennomføringer i vegg/tak mot kald sone?	Nei
Er det registrert riss, sprekker i fuger, bom (hulrom) under flis?	Nei
Er det påvist tegn på sopp/råteskader/fuktskader på overflater eller skadedyr?	Nei
Er det registrert knirk i gulvet?	Ikke aktuelt (gjelder ikke flislagt gulv)
Oppsummering av overflater	TG-2
Det er ikke tilfredsstillende fall til sluk utenfor dusjsonen.
