Tilstandsrapport

Fritidsbolig

Kråvegen 72, 5650 TYSSE

Befaringsdato: 18.09.2024

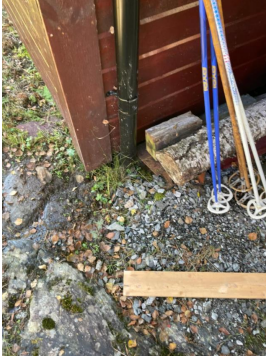
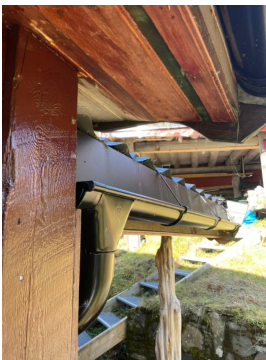
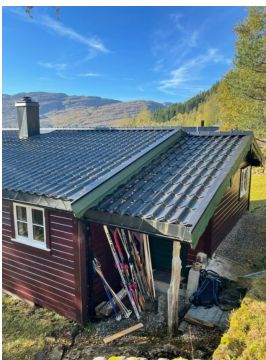
TG 2 Veggkonstruksjon

Det er bindingsverk konstruksjon med liggende trekledning fra byggeår.
Det er utført stikkprøver i underkant av kledning, rundt vinduer og dører, samt visuelt kontroll.

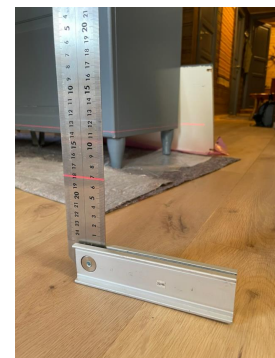
Etasjeskille i trebjelkelag bygget som stubbeloft fra byggeår, er kontrollert for nedbøyning og svikt.
Horisontalt avvik målt med laser.

- Målt høydeforskjell på mellom 10 - 20 mm innenfor en lengde på 2 meter. Tilstandsgrad 2 gis med bakgrunn i standardens krav til godkjente måleavvik.
- Målt høydeforskjell på over 15 mm gjennom hele rommet. Tilstandsgrad 2 gis med bakgrunn i standardens krav til godkjente måleavvik.

- For å få tilstandsgrad 0 eller 1 må høydeforskjeller rettes opp. Det vil imidlertid sjelden være økonomisk rasjonelt som et enkeltstående tiltak i en bolig som dette. Dersom boligen en gang skal renoveres, kan man vurdere slike tiltak.

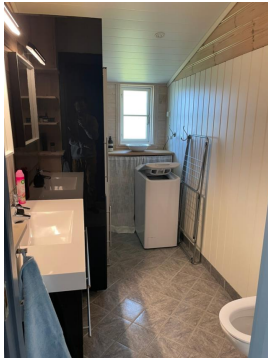
1. ETASJE > BAD/VASKEROM

! TG 2 Overflater vegger og himling

Vegger og himling er sjekket for sprekk i fuger, bom i fliser, utførelse og generell slitasje

Uegnete materiale bør fuktbeskyttes, dette for å hindre fuktskader.
Overfaltene fungerer med sår fra tidligere baderomsmøbel.

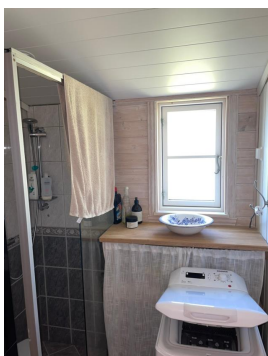
1. ETASJE > BAD/VASKEROM

! TG 1 Overflater Gulv

Sluk er plassert i dusjhjørne og fall til sluk sjekket med laser.
Overflate gulv er sjekket for riss, bom i fliser og generell slitasje.
Gulvet fremstår med normal bruksslitasje, i tråd med alder.

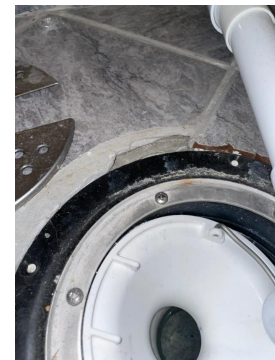
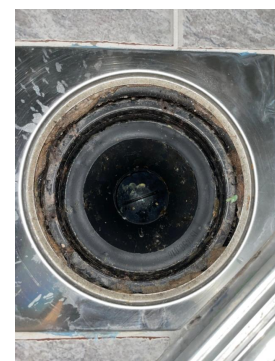
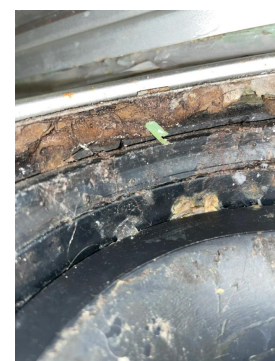
1. ETASJE > BAD/VASKEROM

- Mer enn halvparten av forventet brukstid er passert på membranløsningen.
- Det er avvik:
- Tettesjiktet rundt sluket (klemring) er ikke utført fagmessig.

Ved utett tettesjikt eller ikke fagmessig utført arbeid ved klemring i sluk, kan det komme fuktighet inn i konstruksjonen.

! TG 2 Sluk, membran og tettesjikt

- Installering av tett dusjkabinett anbefales.
- Overvåk tilstanden jevnlig. For å få tilstandsgrad 0 eller 1 må tettesjiktet skiftes ut, men tidspunktet for når dette er nødvendig er vanskelig å si noe om.
- Tiltak:
- Det bør vurderes om lokal utbedring er mulig.

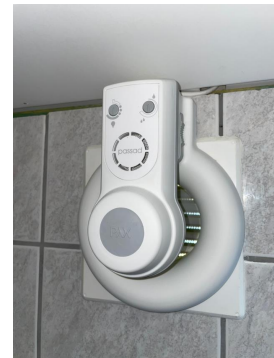
1. ETASJE > BAD/VASKEROM

TG 0 Tilliggende konstruksjoner våtrom

Det er gjennomført fuktmåling ved bruk av Protimeter.

Målingen er gjennomført i en tilstøtende vegg, mot en våtsone.

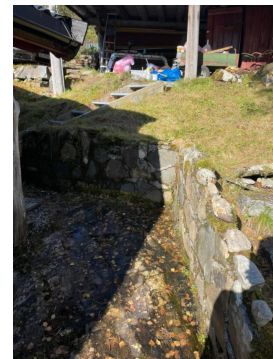
TG 2 Terrengforhold

Terreng forholdet rundt boligen er undersøkt og vurdert.

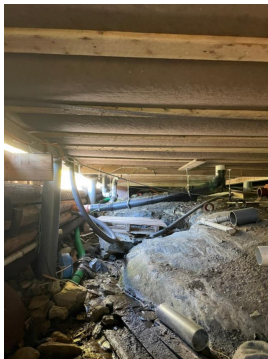
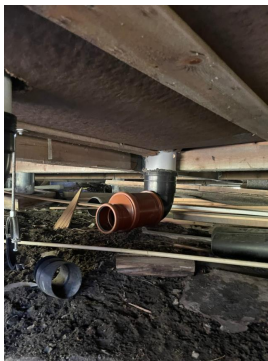
! TG IU Septiktank

Slamavskiller i betong er ikke lengre i bruk.
Det er ikke utført videre undersøkelser.
