KRÅVEGEN 72 - DITT NYE HYTTEPARADIS?

Befaringsdato: 18.09.2024 Rapportdato: 25.09.2024 Oppdragsnr.: 22128-1070 Referansenummer: CA4121
Autorisert foretak: 7-Fjellstakst AS Sertifisert Takstingeniør: Morten Soltvedt Vår ref: Espen Rikstad

Tilstandsrapport

FRITIDSBOLIG

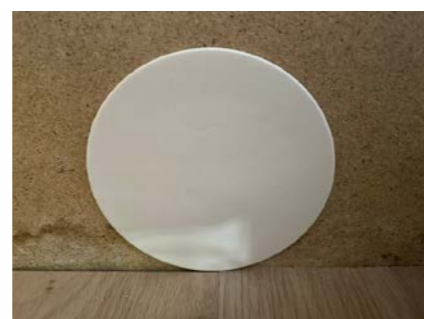
TG 0 Tilliggende konstruksjoner våtrom

Det er gjennomført fuktmåling ved bruk av Protimeter. Målingen er gjennomført i en tilstøtende vegg, mot en våtsone.
