Mølleveien 4A, 2010 STRØMMEN

**Stor enebolig midt i Strømmen  
sentrum! | Hybelleilighet med  
egen inngang | Dobbel garasje |  
Familievennelig**

# Tilstandsrapport

Befaringsdato: 30.04.2025

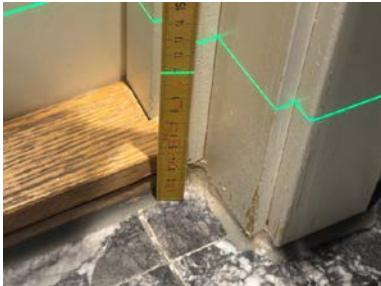
Fallforhold ca. 108 mm overkant gulv ved terskel

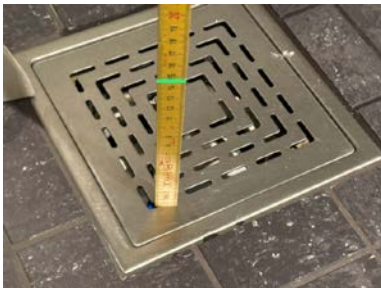
Fallforhold ca. 145 mm topp slukrist i dusjsone

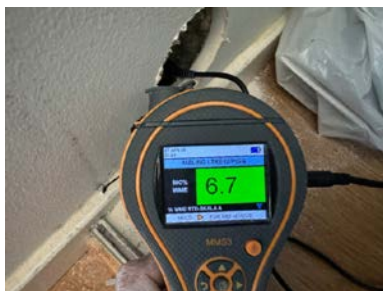
Hulltaking i tilstøtende soverom

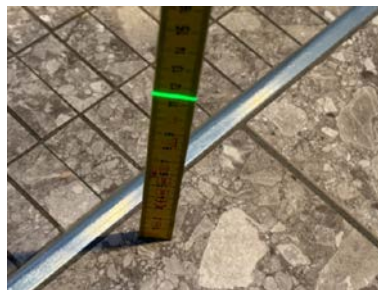
Fallforhold ca. 114 mm overkant gulv ved dusjsone

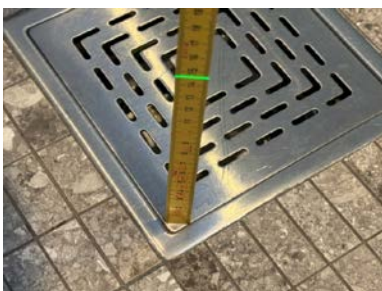
Fallforhold ca. 145 mm topp slukrist i dusjsone

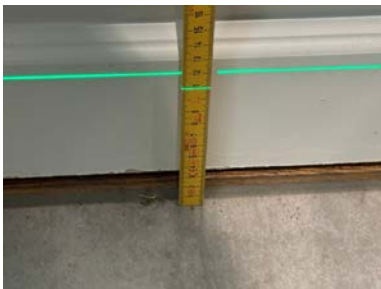
Fallforhold ca. 108 mm overkant gulv ved terskel

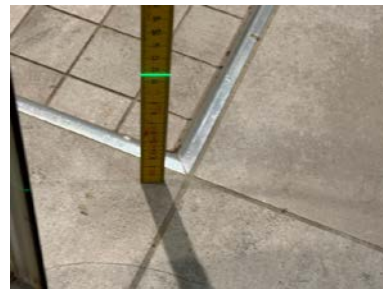
Fallforhold ca. 115 mm overkant gulv ved dusjsone

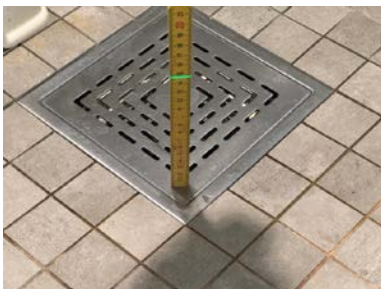
Fallforhold ca. 146 mm topp slukrist i dusjsone
