# Kongsvegen 1060 2340 LØTEN

## Tilstandsrapport Eierskifte

Boligtype: Enebolig

Byggeår: 1951

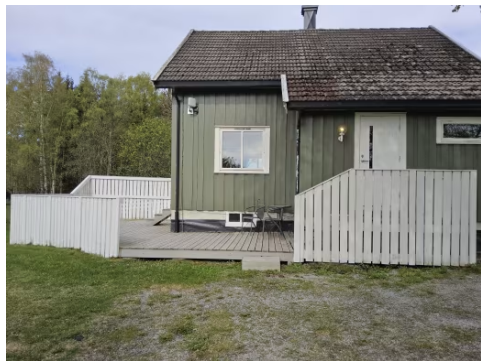
## 6.4 Balkong, terrasse, platting

Det registreres skjevheter i konstruksjonen, terrassen er fundamentert direkte på bakken uten frostsikring, og bevegelser på grunn av tele i bakken må påregnes. Balkonger og terrasser som ligger mer enn 50 cm over terreng skal sikres med rekkverk. Rekkverket blir målt til 92 cm. og er lavere enn forskriftskravet på 100 cm. Terrasse med tilhørende rekkverk og levegg har synlige symptomer på slitasje/elde og det registreres enkelte tegn til påbegynt råte i rekkverk og levegg.

Oversiktsbilde terrasse.

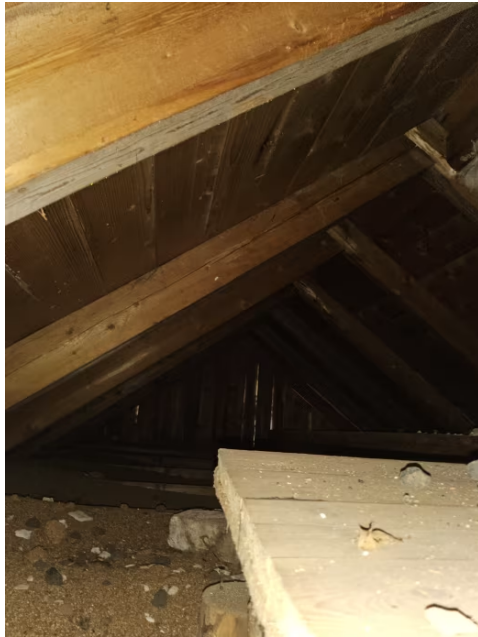
## 6.7 Loft (konstruksjonsoppbygging)

Det kan ikke verifiseres at det er etablert tilstrekkelig lufting i/ved gesims. God lufting under tekkingen er viktig for å fjerne eventuell fukt og hindre snøsmelting som kan føre til isdannelse.

Kaldtloft over deler av boligen.

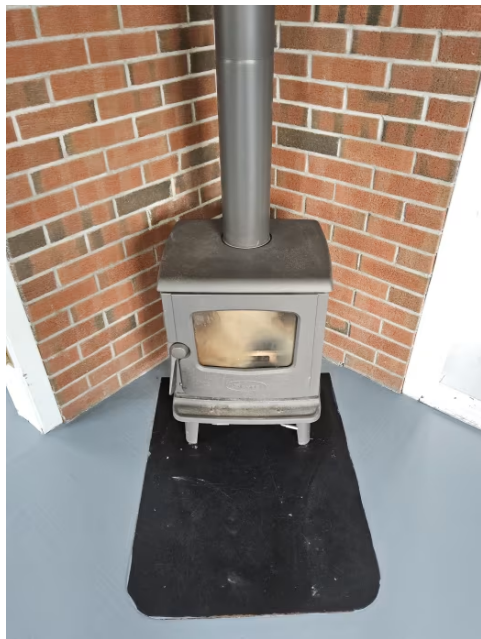
## 6.13 Ildsted/Skorstein

Vedovn med glassdør i stue.

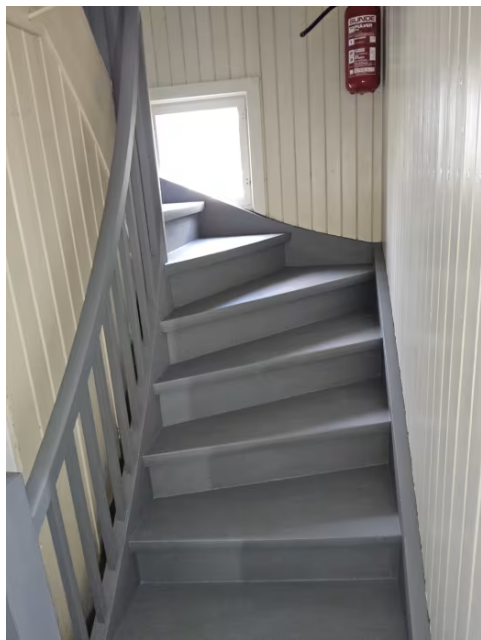
## 6.16 Trapp: 1. Etasje - Loftsetasje

Bilde av trapp mellom 1. etasje og loftsetasje.

Etablering av rekkverk med høyde på 90 cm håndløper på veggen anbefales for bedre sikkerhet.

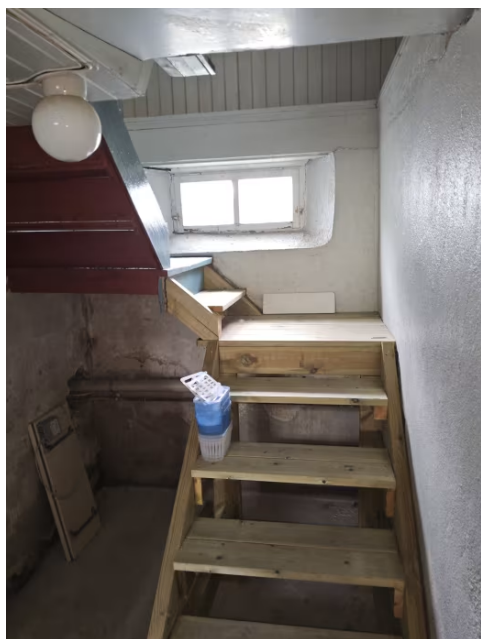
## 6.17 Trapp: Kjelleretasje - 1. Etasje

Åpen tretrapp mellom kjelleretasje og 1. etasje.

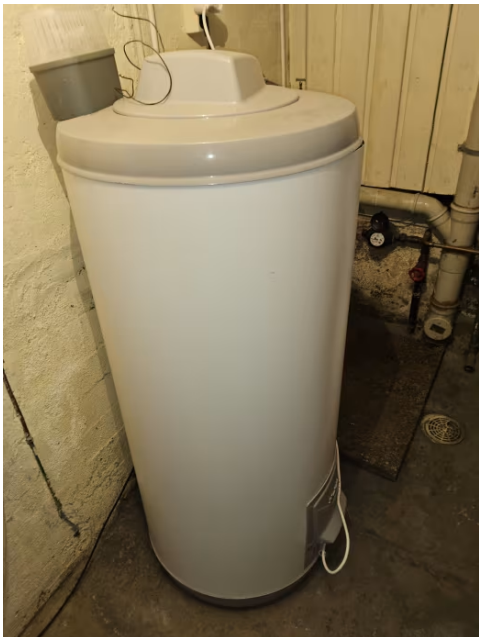
## 6.21 Varmtvannsbereder

Varmtvannsbereder er plassert i kjeller.

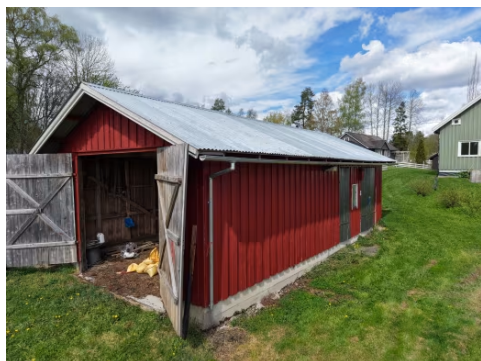
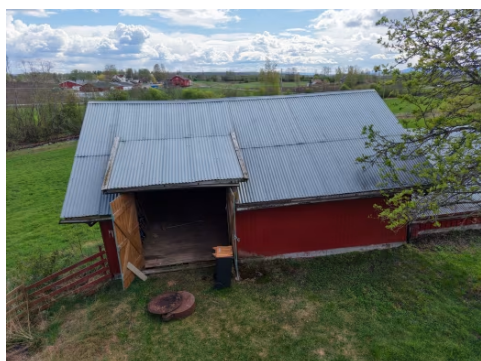
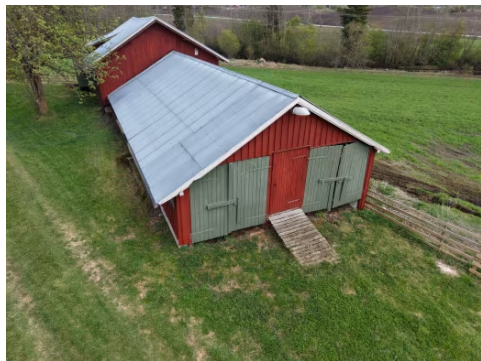
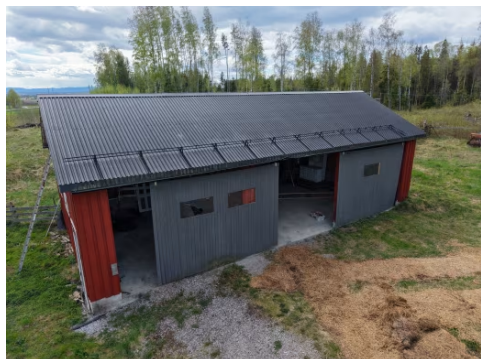
## 6.28 Øvrig: Driftsbygninger

Uthus.

Låve.

Driftsbygningenes tilstand, sikkerhetsmessige forhold og bruksfunksjon er ikke vurdert i denne rapporten. Det gjøres oppmerksom på at tilleggsbygningene kan være utsatt for slitasje, skader, feil utførelse og redusert bruksfunksjon som ikke er avdekket. For å få klarhet i bygningenes tilstand og funksjon bør ytterligere undersøkelser utføres av landbrukstakstmann. Forholdet er ikke videre undersøkt i denne rapporten.

Fjøs.

Maskinhus.
