Kongsvegen 1060, 2340 LØTEN

11.05.2025

# Kongsvegen 1060 2340 LØTEN

## Tilstandsrapport Eierskifte

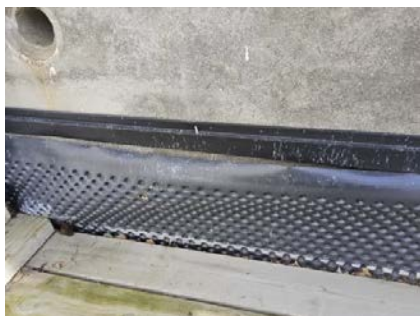
Deler av terrenget rundt bygget har fall mot grunnmuren, forholdet øker fuktbelastningen på grunnmuren. Knotteplast har stedvis revner og har løsnet fra topplist, topplisten har i tillegg stedvis løsnet fra grunnmuren. Det registreres salt/kalkutsalg på innvendig grunnmursflater. Det er foretatt kontroll med fuktindikator mot tilgjengelige murflater/ gulv på grunn. Undersøkelsen viser indikasjoner på fukt i kjellergulv og nedre del av grunnmur.

Knotteplast har løsnet fra topplist.

Utbedring av skadet/løsnet knotteplast anbefales. Kjeller bør holdes under observasjon. Fortsatt bruk av avfukter bør påregnes, det anbefales at det etableres en adsorpsjonsavfukter da disse er mer egnet i kjølig temperaturer. Lagring av varer bør unngås og god utlufting ivaretas.

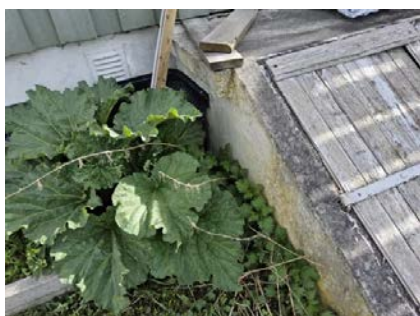
Knotteplast er avsluttet mot kjellerinngang

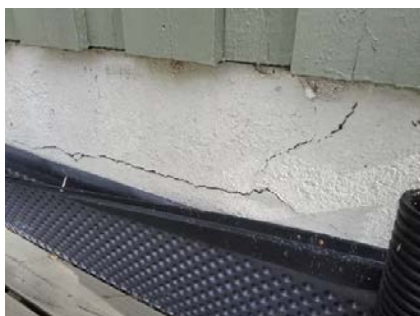
Avskalling og stedvis løs murpuss observeres stedvis på grunnmuren, forholdet kan medføre redusert værbeskyttelse og økt risiko for fuktinntrenging.

Det registreres mineralutsalg (salt/kalkutsalg) i overflater som er et symptom på fuktvandring gjennom grunnmur. Ved bruk av fuktindikator mot fritt eksponerte murflater indikeres fukt. Selv om drenering langs grunnmuren ble skiftet i 2018 så vurderes det at det er noe fuktopptrekk fra grunnen.

Det anbefales å foreta en gjenpussing av grunnmur, slik at forholdet kan observeres over tid, med tanke på om dette er under utvikling eller er stabilt.

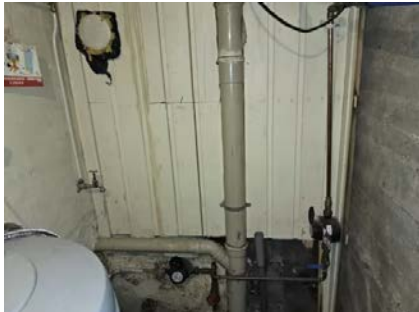
Deler av innvendig panel er ikke fjernet på ett rom.

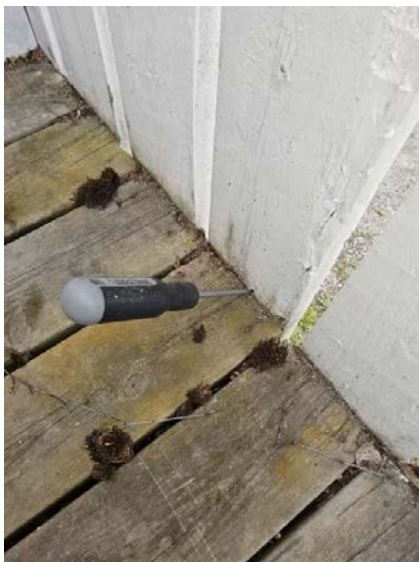
Det registreres skjevheter i konstruksjonen, terrassen er fundamentert direkte på bakken uten frostsikring, og bevegelser på grunn av tele i bakken må påregnes. Balkonger og terrasser som ligger mer enn 50 cm over terreng skal sikres med rekkverk. Rekkverket blir målt til 92 cm. og er lavere enn forskriftskravet på 100 cm. Terrasse med tilhørende rekkverk og levegg har synlige symptomer på slitasje/elde og det registreres enkelte tegn til påbegynt råte i rekkverk og levegg.

Det registreres stedvise tegn til råde.

Utbedring av ovennevnte forhold bør påregnes.

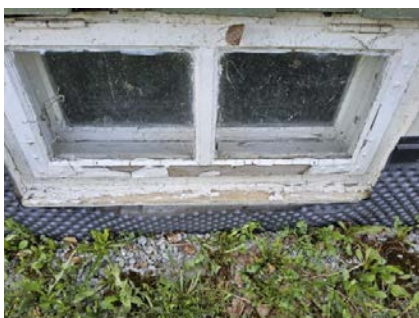
Det ble ikke påvist punkterte glass, men med tanke på oppnådd alder på enkelte vindu er punktering av glass i tiden som kommer påregnelig. Kittfalsen på varevinduer (utvendig tetting mellom vindusramme og glass) er uttørket og stedvis løsnet. Enkelte vinduer tar i karm og har behov for justering. Det er lav/ingen klaring mellom utvendig listverk og beslag under vinduet, forholdet kan føre til fuktoppsug i treverket, forkorte levetiden og vanskeliggjør overflatebehandling. Balkongdør har defekt dørvidder, og det registreres utettheter mot pakning på entrédør.

Enkelte varevinduer er sterkt preget av alder/slitasje.

Overflatebehandlinger må påregnes. Reparasjon av dørsvider til balkongdør og justeringer/smøring anbefales. Alternativt til overflatebehandling av værslitte vinduer så kan det vurderes å skifte varevinduer og vinduer med tre-lags glass, som i tillegg kan være gunstig ut fra et energioekonomisk synspunkt.

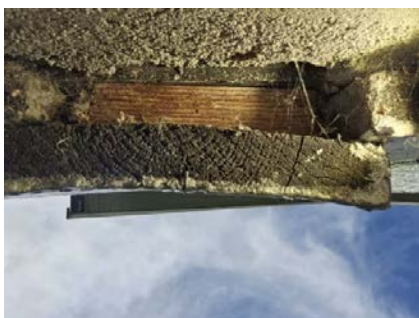
Bygningens ytterkledning har slitt overflatebehandling og det registreres stedvis avflasset maling og oppsprekt kledning. Det er benyttet klosser som musesperre bak kledning. Dette har medført stedvis redusert lufting. Manglende lufting gir økt risiko for fuktskader i konstruksjonen.

Begrenset lufting bak trekledningen.

Vedlikehold av fasader med vask/skraping og beis/maling og utskifting av oppsprekte kledningsbord bør påregnes, i tillegg bør det foretas tiltak for å bedre lufting av kledningen.

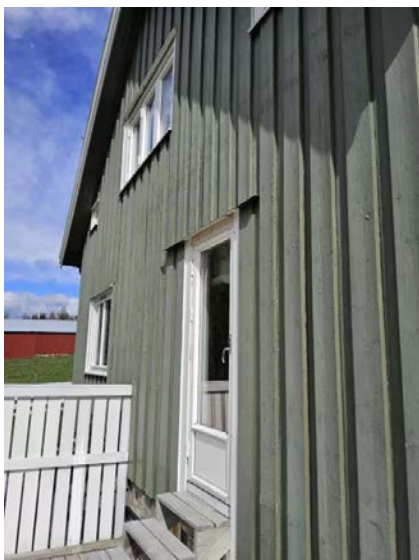
Kledningen er værslitt.

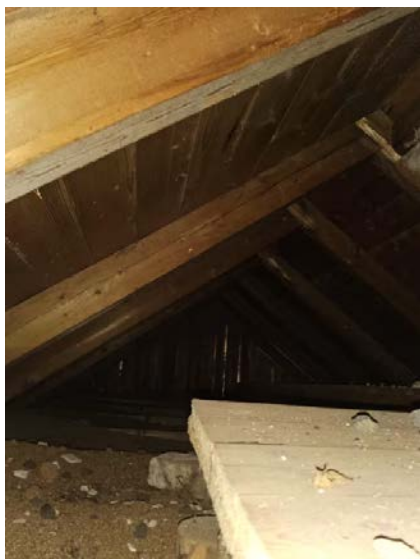
Kaldtloft over deler av boligen.

Basert på taktekkings alder så anbefales det at kaldtloftet holdes under jevnlig oppsyn, slik at tiltak kan iverksettes ved behov.

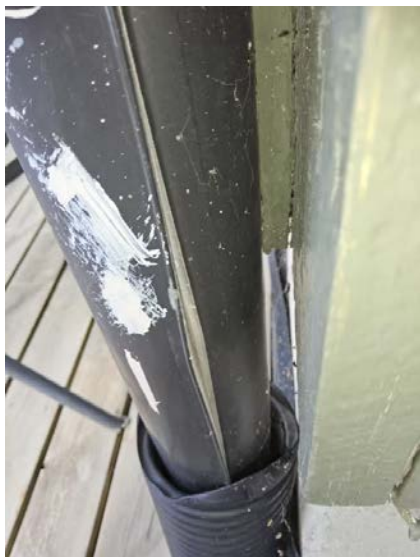
Det ble registrert buling/skade i nedløpsrør som er et symptom på frostspreng.

Det registreres buling på enkelte taknedløp.

En utbedring bør sees i sammenheng med en fremtidig utskifting av taktekking.

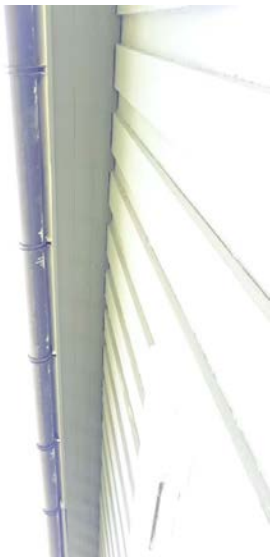
Det kan ikke verifiseres at det er etablert tilstrekkelig lufting i/ved gesims. God lufting under tekkingen er viktig for å fjerne eventuell fukt og hindre snøsmelting som kan føre til isdannelse.

Ingen synlige luftespalter i gessimskasser.

Basert på ovennevnte forhold anbefales jevnlig ettersyn slik at tiltak kan iverksettes ved behov.

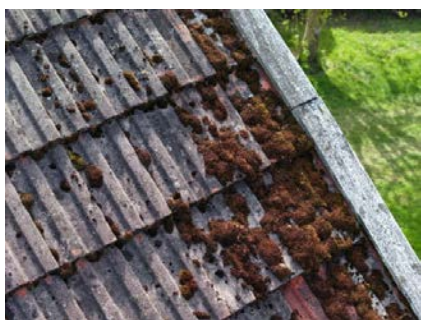
Det registreres moderate mengder mosevekster på yttertaket, noe som forkorter levetiden på taksteinen. Det vurderes at takstein med underlagspapp og lekter har passert 30 år og tettheten i tiden som kommer er usikker. Symptomer på slitasje og elde er registrert, selv om det ikke ble observert tegn på lekkasjer eller skader.

Det registreres stedvis mye mose på taket.

Basert på ovennevnte forhold anbefales jevnlig ettersyn slik at tiltak kan iverksettes ved behov. Oppgradering av taktekking bør påregnes.

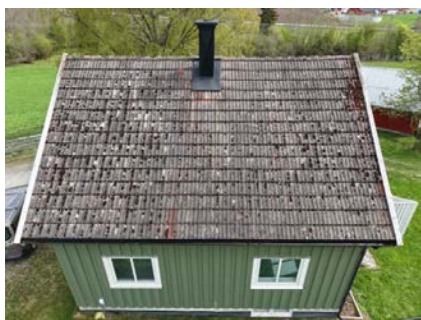
Taktekking bærer preg av alder og slitasje.

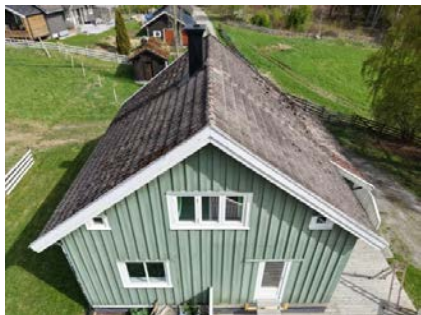
Det er ikke etablert snøfanger på taket.

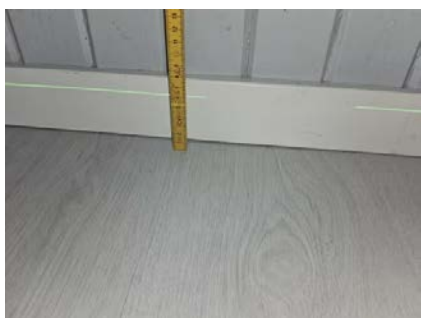
Med bruk av nivelleringslasers ble det registrert lokalt avvik i stue og soverom i loftsetasje innenfor 2 meter på mellom 10 og 20 mm. Skjevheter i gulv er ikke uvanlig for eldre boliger, og skyldes erfaringsmessig underdimensjonering/ ujevn dimensjonering av materialer.

Etasjeskiller er kontrollert med nivelleringslaser.

Det vurderes at det ikke er behov for umiddelbare tiltak, men ved eventuell legging av nytt gulv som stiller krav til planhet av underlaget, bør avretting påregnes.

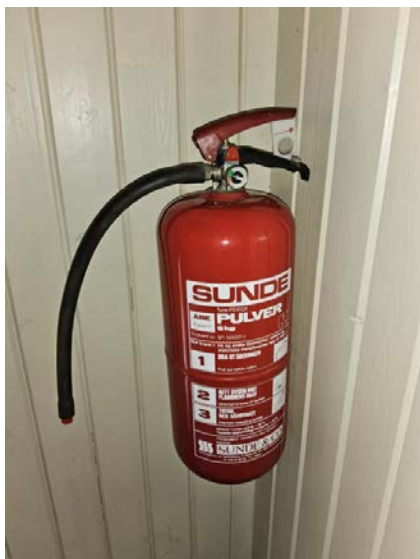
Eldre brannslukningsapparat plassert i gang.

Det er ikke gjennomført kontroll/service av brannslukningsutstyr de siste fem/ti år. Service/utskiftning av slukkeutstyr bør gjennomføres.

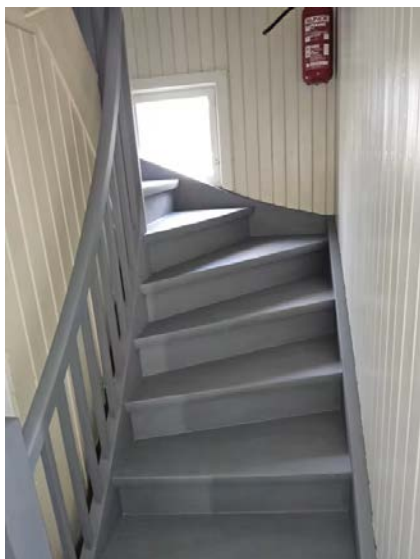
Bilde av trapp mellom 1. etasje og loftsetasje.

Etablering av rekkverk med høyde på 90 cm håndløper på veggen anbefales for bedre sikkerhet.

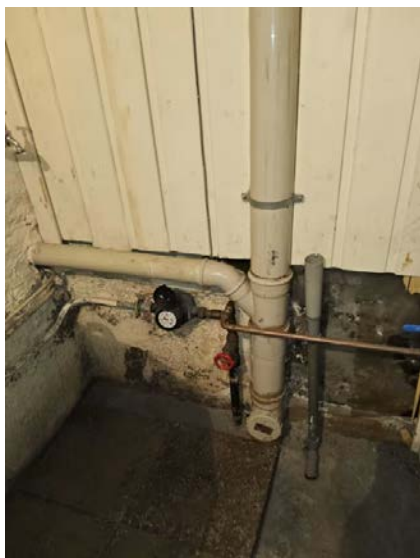
Hovedparten av avløpsanlegget har nådd en alder som tilsier at skader / lekkasjer kan oppstå.

Boligen har i hovedsak synlige avløpsrør av plast.

Det ble ikke registrert behov for umiddelbare tiltak, men med tanke på alder kan skader plutselig oppstå på avløpsrør av eldre årgang. Ved eventuelle oppgraderinger av våtrom/kjøkken vil det være hensiktsmessig å skifte avløpsrør.

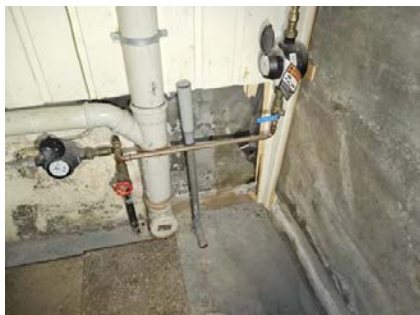
Hovedparten av vannrørene i boligen har nådd en alder som tilsier at skader / lekkasjer kan oppstå. Rørstrekk i kjeller er uisolerte og kan være utsatt for frost.

Hovedstoppekran er plassert i kjeller

Det ble ikke registrert behov for tiltak, men med tanke på alder kan skader plutselig oppstå på vannrør av eldre årgang. Ved eventuelle oppgraderinger av våtrom/kjøkken vil det være hensiktsmessig å skifte vannrør. Vannrør må isoleres i kalde rom for å unngå frost og kondens.

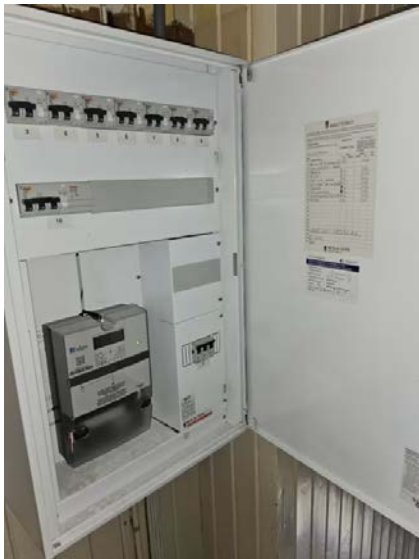
Sikringsskap er plassert i gang i loftsetasje.

Samsvarserklæring på utført arbeid bør fremskaffes, alternativt så bør det gjennomføres en utvidet el-kontroll av en elektrofaglig person og nødvendige tiltak vurderes deretter. Oppgraderinger av eldre deler av EL-anlegget bør påregnes.

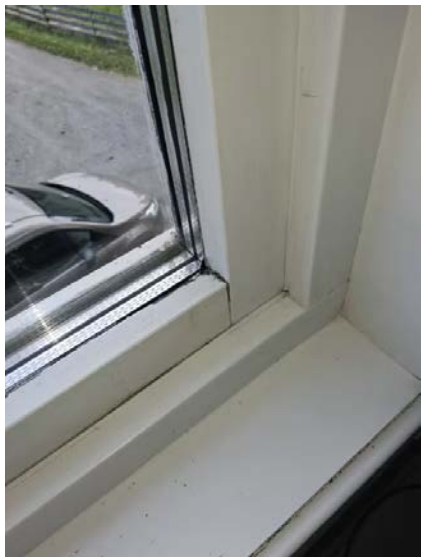
## 6.22 Ventilasjon

Det registreres symptomer forenelig med kondens på enkelte vinduer.

Symptomer etter kondens er registrert på enkelte vinduer, noe som tyder på at ventilasjonen ikke er tilstrekkelig. Utilstrekkelig ventilasjon kan medføre økt fuktbelastning og redusert luftkvalitet.

Klaffventiler på yttervegg anbefales etablert og tilluftspalte ved dører anbefales etablert for optimal ventilering.

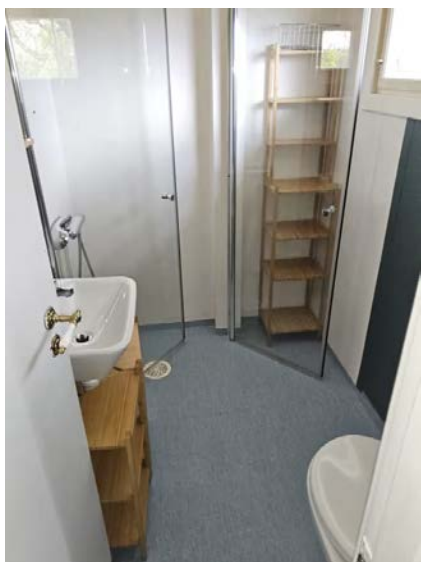
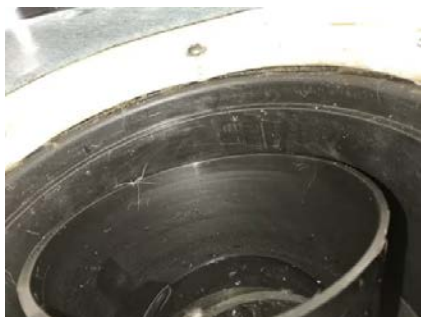
## 6.23 Våtrom: Bad

Oversiktsbilde bad.

Overgang mellom sluk og membran er uoversiktlig. Det kan derfor ikke verifiseres at utførelsen er korrekt, eller at lekkasjesikkerheten er ivaretatt. Tettesjikt har nådd en alder som gjør tettheten usikker i tiden som kommer.

| Med bakgrunn i at våtrommets vegger er yttervegger og etasjeskillet er av betong så er det ikke praktisk mulig å gjennomføre fuktmåling/hulltaking i et område der det erfaringsmessig forekommer skader. Hulltaking og fuktmåling i lukkede konstruksjoner er derfor ikke utført. Tilstanden inne i konstruksjonen er ikke kjent. | |

Badet fungerer med dagens tilstand, men på grunn av påviste forhold anbefales montert et dusjkabinett for å unngå ytterligere fuktbelastning i påvente av en oppgradering.

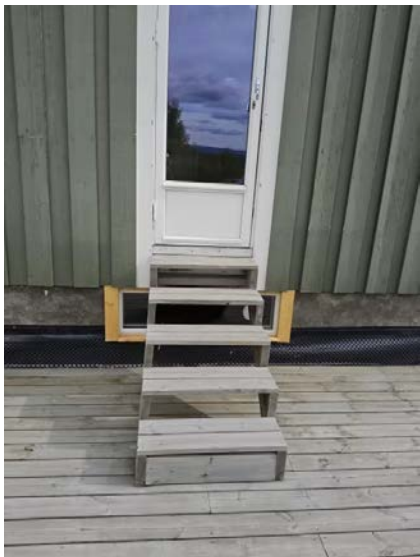
## 6.25 Øvrig: Uvendig trapp

Enkel tretrapp uten rekkverk fra stue til terrasse.

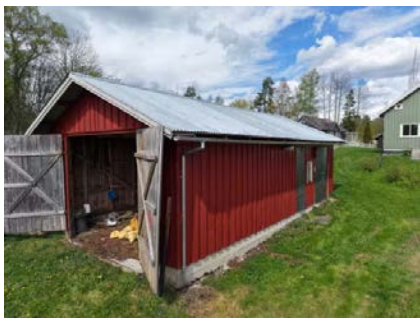
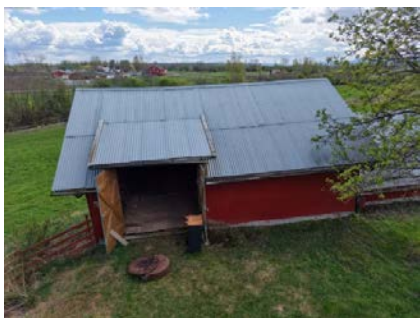
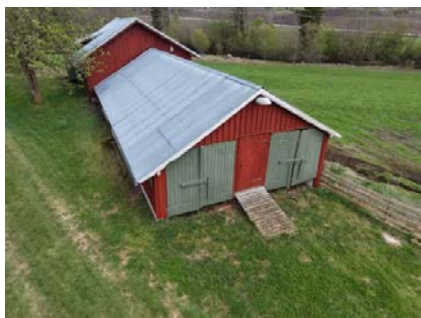
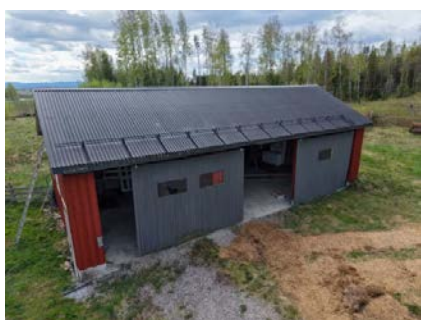
## 6.28 Øvrig: Driftsbygninger

Uthus.

Låve.

Driftsbygningenes tilstand, sikkerhetsmessige forhold og bruksfunksjon er ikke vurdert i denne rapporten. Det gjøres oppmerksom på at tilleggsbygningene kan være utsatt for slitasje, skader, feil utførelse og redusert bruksfunksjon som ikke er avdekket. For å få klarhet i bygningenes tilstand og funksjon bør ytterligere undersøkelser utføres av landbrukstakstmann. Forholdet er ikke videre undersøkt i denne rapporten.

Fjøs.

Maskinhus.
