Engelstadvegen 1, 2822 BYBRUA

**Trivelig enebolig på  
Engelstadfeltet - 3 soverom - 2 bad  
- stor veranda - flotte turområder -  
gang/sykkelveg til Gjøvik.**

**Salgsobjekt:** Enebolig  
**Eierform:** Eiet  
**Byggeår:** 1989  
**BRA-i/BRA Total** 155/155 kvm  
**Tomtstr.:** 1268.4 kvm  
**Soverom:** 3  
**Gnr./bnr.** Gnr. 14, bnr. 130  
**Oppdragsnr.:** 1209250216

| Tilstandsrapport ..... | 61 |

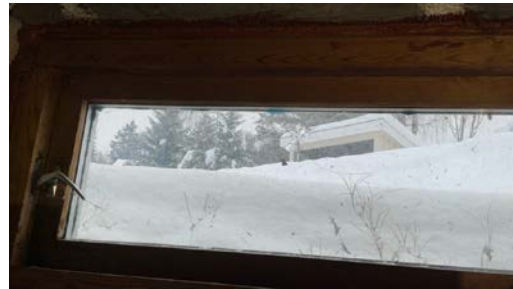
Sprukket vindu vaskerom.

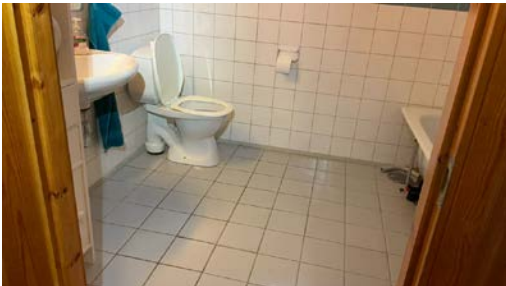
Våtrommet oppfyller ikke dagens krav til våtrom, og kjøperen må vurdere om det er hensiktsmessig å bruke våtrommet på en annen måte enn det gjeldende regelverket beskriver. Dette kan for eksempel innebære installasjon av et tett dusjkabinett og nøye overvåking av eventuelle tegn på fuktskader. Våtrommet er vurdert ut fra det historiske bruksmønsteret i boligen. Endringer i bruksmønsteret vil også endre forutsetningene for konstruksjonene. Generelt behov for vedlikehold, oppgraderinger og forbedringer. Kostnadsestimat er vurdert ut fra full renovering av våtrommet.

Oversiktsbilde av bad.

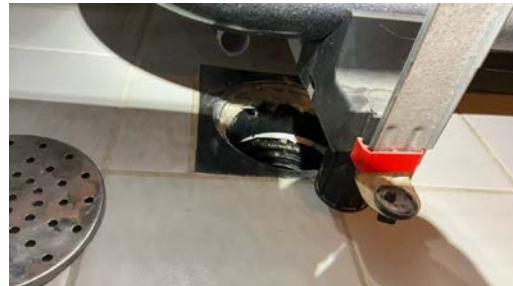
Kontroll av sluk.

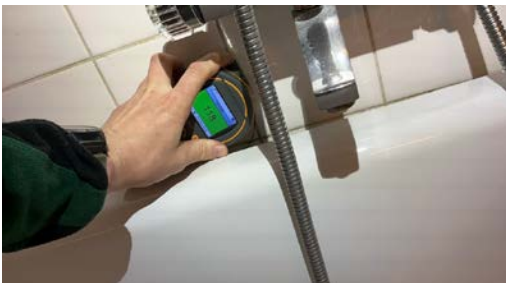
Hulltaking er utført, det ble ikke påvist unormale forhold i området rundt der hulltaking ble utført. Jeg gjør oppmerksom på at dette er en stikkprøve og det kan ikke gis garanti for at det ikke er avvik andre steder i konstruksjonen.

Enkle fuktsøk viste normale verdier.

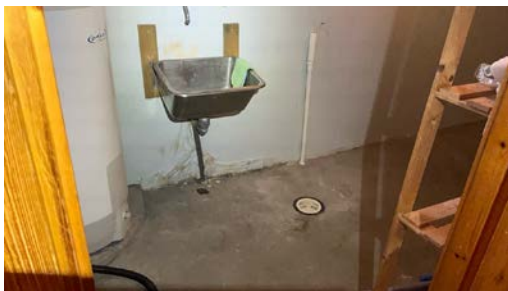
Våtrommet er vurdert ut fra det historiske bruksmønsteret i boligen. Endringer i bruksmønsteret vil også endre forutsetningene for konstruksjonene. Generelt behov for vedlikehold, oppgraderinger og forbedringer. Kostnadsestimat er vurdert ut fra full renovering av våtrommet. Vurderingen må sees i sammenheng med "rom under terreng" og "drenering" i rapporten.

Oversiktsbilde av vaskerom.

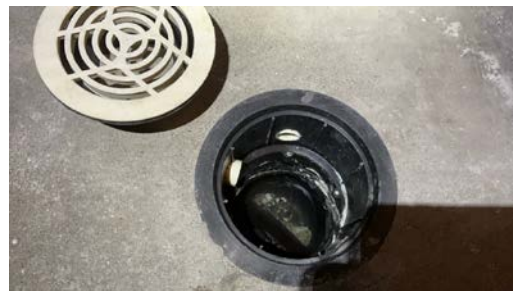
Kontroll av sluk. Det er ikke membran på våtrommet.

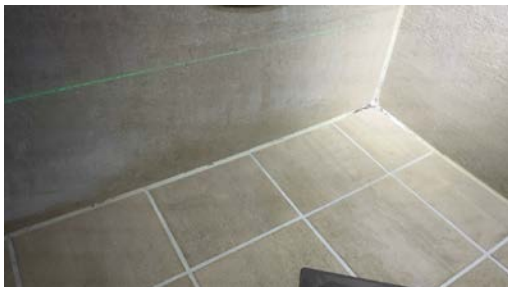
Misfarging/svertesopp på mykfuger i dusj.

Mykfugene i dusjen bør rengjøres og eventuelt skiftes ut for å hindre videre vekst av sopp og misfarging.

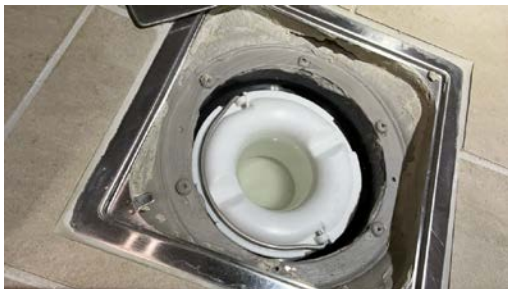
Kontroll av sluk.

Feilmontering og manglende dokumentasjon kan føre til redusert brukstid og økt risiko for fuktskader i konstruksjonen. Innhent dokumentasjon om mulig.

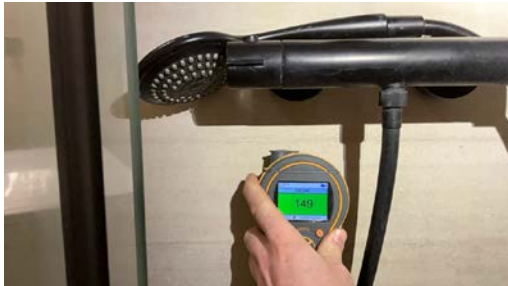
Hulltaking er utført, det ble ikke påvist unormale forhold i området rundt der hulltaking ble utført. Jeg gjør oppmerksom på at dette er en stikkprøve og det kan ikke gis garanti for at det ikke er avvik andre steder i konstruksjonen.

Enkle fuktsøk viste normale verdier.

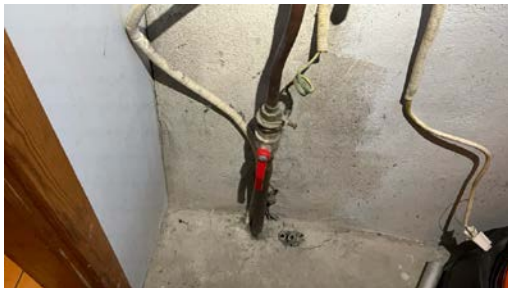
Eldre rørinstallasjoner er normalt ikke lagt vannskadesikkert sammenlignet med installasjoner utført etter dagens krav. Eldre installasjoner har økt risiko for lekkasjer, og lekkasjer kan medføre omfattende fuktskader. Hyppigere inspeksjoner anbefales for eldre røranlegg.

Stoppekran i vaskerom.

Jeg anbefaler kontroll av røropplegg utført av fagperson. Anbefaler å montere lekkasjestopper på utsatte steder.

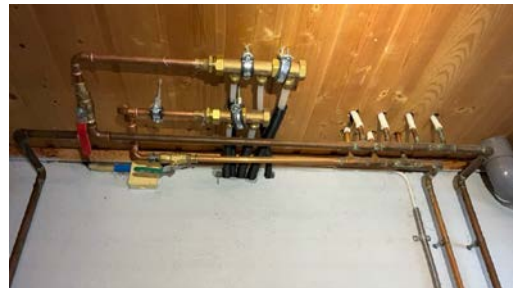
Vannfordelere i vaskerom.

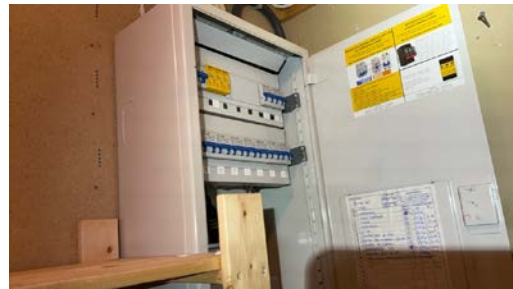
Sikringsskap plassert i bod.

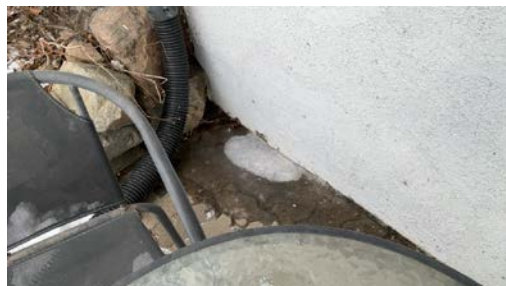
Sannsynligvis fall mot grunnmur på inntilliggende terreng. Mye snø begrenser inspeksjonen. Dette anbefales undersøkt når snø er borte.

Noe vann stående inn mot grunnmur mot sør.
