# Tilstandsrapport

Enebolig

Helga Blystads veg 24 , 2316 HAMAR

Befaringsdato: 28.04.2026

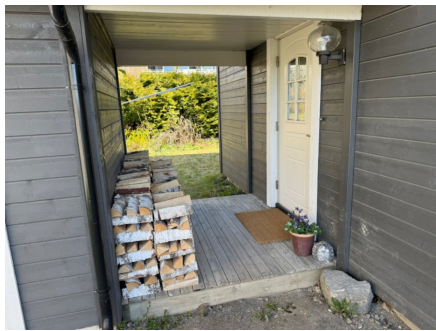
## TG 2 Terrasse

Terrassen har preg av slitasje og vedlikeholdsetterslep. Det er registrert råteskade i enkelte terrassebord. Forholdet medfører økt risiko for videre skadeutvikling, redusert bæreevne i berørte bord og kortere levetid på terrassedekket.

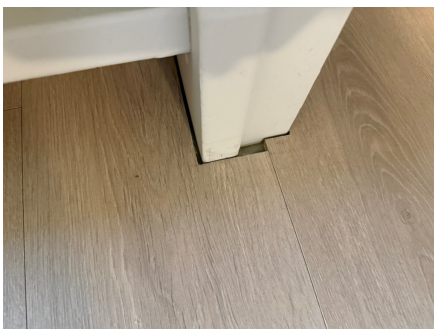
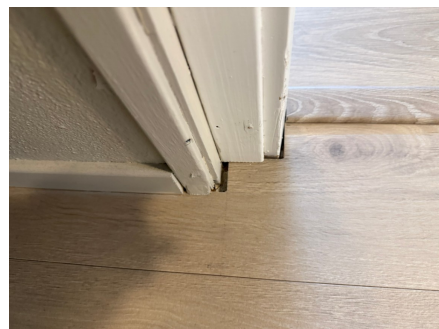
Innvendige overflater er nylig overflatebehandlet, og det er lagt nye laminatgulv. Overflatene vurderes som funksjonelle med minimal bruksslitasje. Det er registrert enkelte gliper og noe ufagmessig avslutning av laminatgulv mot eksisterende døråpninger og trapp. Forholdet vurderes i hovedsak som estetisk og har begrenset betydning for bruk av overflatene.
