Tilstandsrapport

Enebolig i rekke

Roald Amundsens gate 16 B, 8624 MO I RANA

Oppdragsnr.: 21625-1071

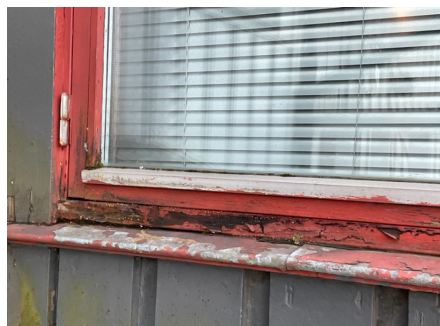
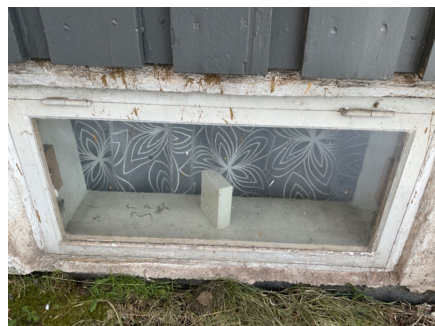
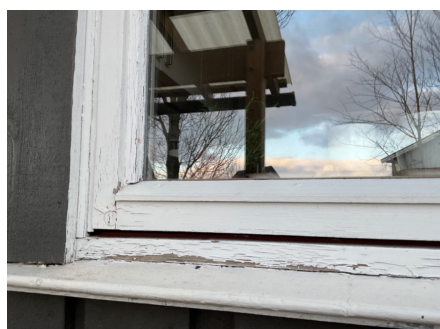
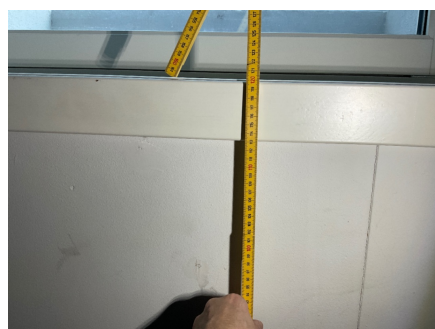
Vurdering av avvik:

- Karmene i vinduer er slitte og det er sprekker i trevirket.
- Det er påvist andre avvik:

- Andre tiltak:
- Det må påregnes noe vedlikehold og at enkelte vinduer må skiftes ut.
- Det må foretas tiltak for å lukke avviket.

Det må gjøres kompensierende tiltak for å få rømningshøyde til maks 1 m.

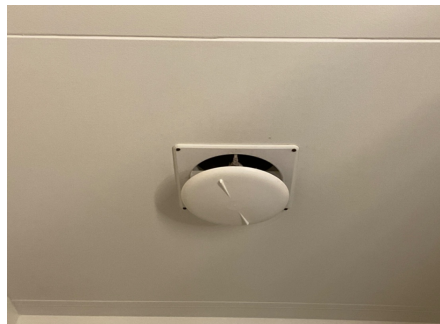
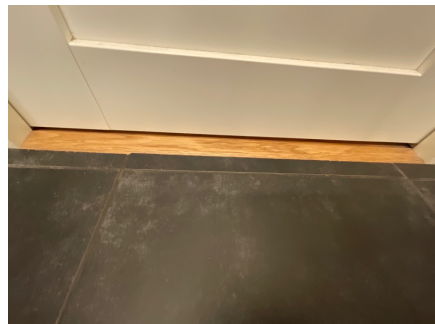
TG 0 Tilliggende konstruksjoner våtrom

Hulltaking er foretatt uten å påvise unormale forhold. Hulltaking er foretatt i vindfang mot dusjsone.. Fuktkvotemåling (vekt%) i konstruksjonen ble målt til 0.

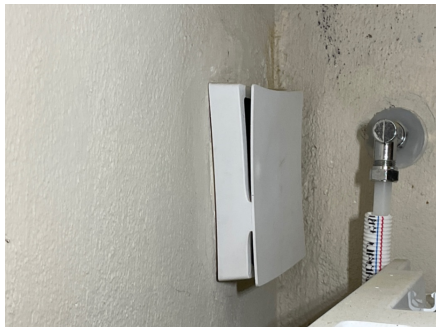
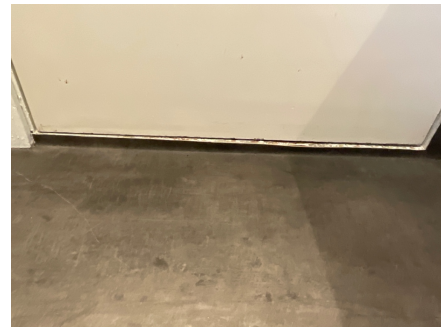
TG I U Tilliggende konstruksjoner våtrom

Hulltaking er ikke foretatt. Rommet har en konstruksjon som gjør hulltaking unødvendig. Foretatt i vaskerom med fritt eksponerte murvegger. Ingen indikasjon på forhøyede fuktverdier ved fuktsøk på overflater.

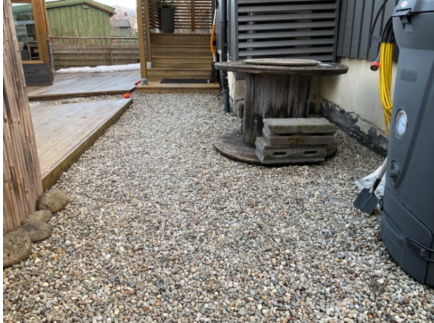
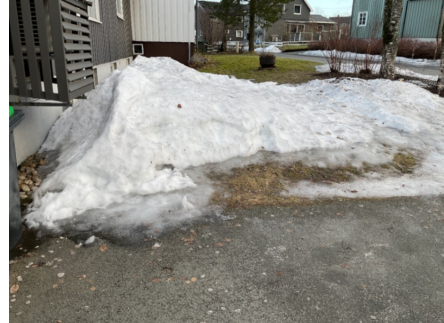
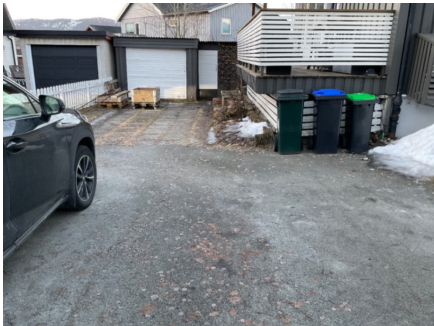
Takstingeniøren har ikke mottatt dokumentasjon på utførelse og løsning av dreneringen og fuktsikring av grunnmur. Basert på boligens alder er det mest sannsynlig ikke etablert drenering rundt boligen.

- Det er påvist mindre sprekker og/eller skjevheter i muren.

Terreng bør justeres slik at det er fall ut fra vegger. Overflate vann skal ledes vekk fra konstruksjonen for å unngå unødvendig fuktbelastning på utvendig fuktsikring og drenering.

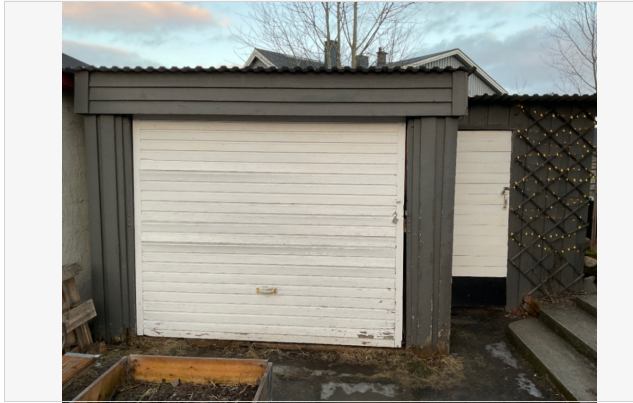
Garasje

Uisolert garasje med jordgulv pålagt tredekke. Tradisjonelt bindingsverksvegger, stående utvendig kledning. Taksperrer i trekonstruksjoner, tekket med stålplater. Vippeport i tre. Står helt inntil naboens tomt/ garasje på venstre side. Henger også sammen med en utebod på høyre side med samme oppbygning men med enkel tredør isteden for port. Det er sopp/ råteskader på utvendig kledning og på gulvdekke. Værslitt på port og dør til bod tar i karmen og har svelleskader i nedkant.
