Roald Amundsens gate 16B, 8624 MO | RANA

**Romslig og sjarmerende enebolig  
beliggende i gangavstand til  
sentrum.**

Befaringsdato: 12.02.2025

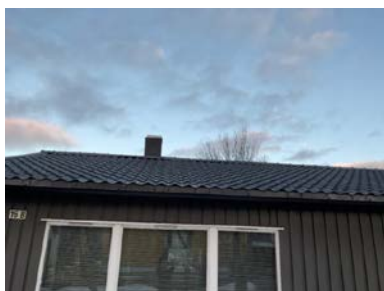
#### Konsekvens/tiltak

- Overvåk tilstanden jevnlig. For å få tilstandsgrad 0 eller 1 må tekingen skiftes ut, men tidspunktet for når dette er nødvendig er vanskelig å si noe om.

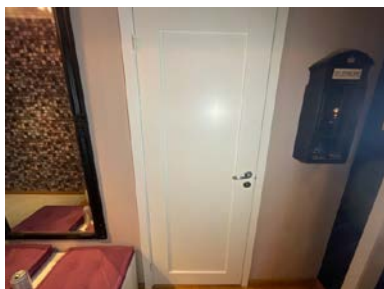
## TG 2 Innvendige dører i kjeller

- Det er påvist avvik som tilsier at det bør foretas tiltak på enkelte dører.
- Enkelte av innvendige dører har en del slitasje.

Skader på dør til vaskerom og til uinnredet kjellerrom.

- Enkelte dører må justeres.
- Lokal utbedring må påregnes.

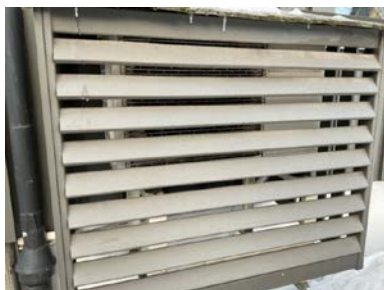
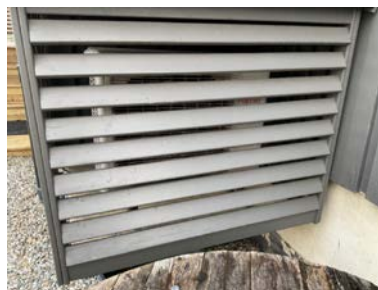
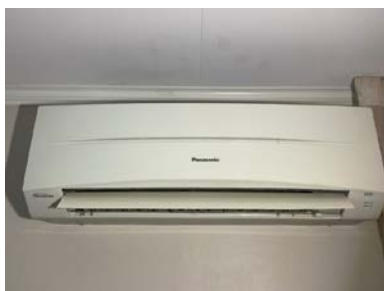
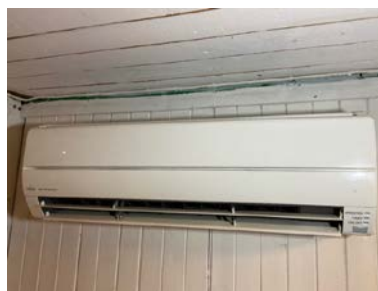
- Det er ikke behov for utbedringstiltak siden varmesentralen fungerer i dag, men ut ifra alder kan skader plutselig oppstå på eldre anlegg.

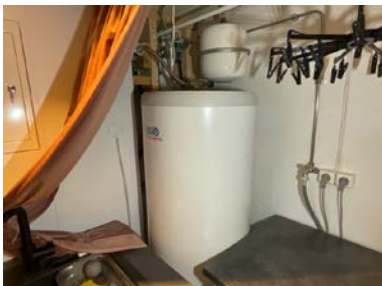
## TG 1 Varmtvannstank

Varmtvannstank fra 2018 av merket OSO på 287 liter. Plassert på vaskerom.

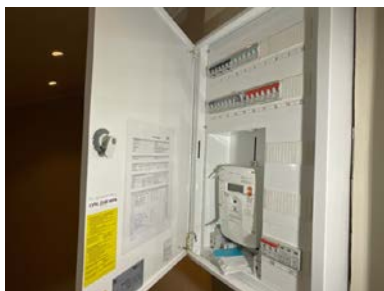
Anlegget ble sist kontrollert 21.02.2008 og generelt anbefales det en sjekk minst hvert 10 år og ved eiendomsoverdragelser.

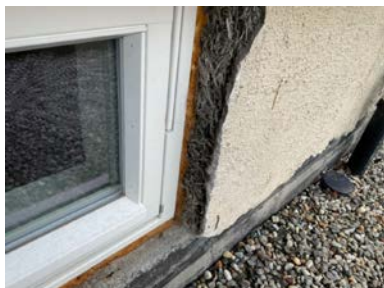
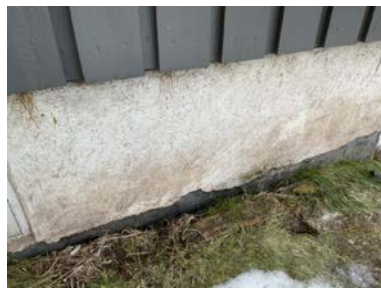
## TG 2 Forstøtningsmurer

Forstøtningsmurer er av lettklinkerblokker. Ved terrasse mot hellelagt vei til garasje.

- Det er påvist mindre sprekker og/eller skjevheter i muren.

- Det er ikke behov for utbedringstiltak.

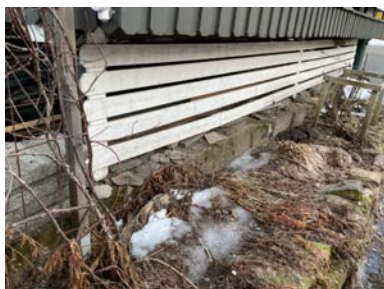
## TG 2 Terrenghold

Det er relativt flatt terreng rundt boligen.

Terreng bør justeres slik at det er fall ut fra vegger. Overflate vann skal ledes vekk fra konstruksjonen for å unngå unødvendig fuktbelastning på utvendig fuktsikring og drenering.

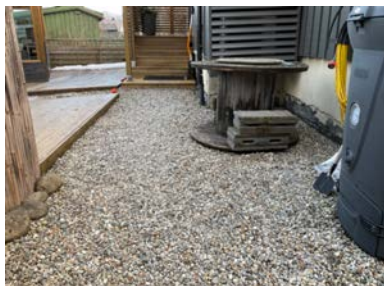
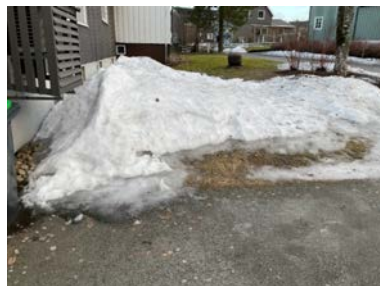
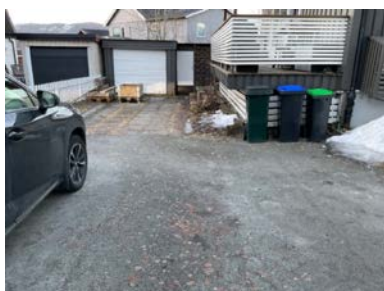
## TG 1 Utvendige vann- og avløpsledninger

Utvendige avløpsrør er av plast og er fra 2020. Det er offentlig avløp via private stikkledninger. Utvendige vannledninger er av plast (PEL) og er fra 2020. Det er offentlig vannforsyning via private stikkledninger.

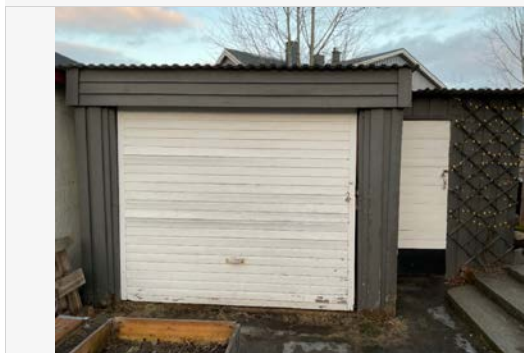
### Garasje

Uisolert garasje med jordgulv pålagt tredekke. Tradisjonelt bindingsverksvegger, stående utvendig kledning. Taksperrer i trekonstruksjoner, tekket med stålplater. Vippeport i tre. Står helt inntil naboens tomt/ garasje på venstre side. Henger også sammen med en utebod på høyre side med samme oppbygning men med enkel tredør isteden for port. Det er sopp/ råteskader på utvendig kledning og på gulvdekke. Værslitt på port og dør til bod tar i karmen og har svelleskader i nedkant.
