# Tilstandsrapport

Selveierleilighet

Glacisgata 11, 1606 FREDRIKSTAD

Befaringsdato: 19.09.2025

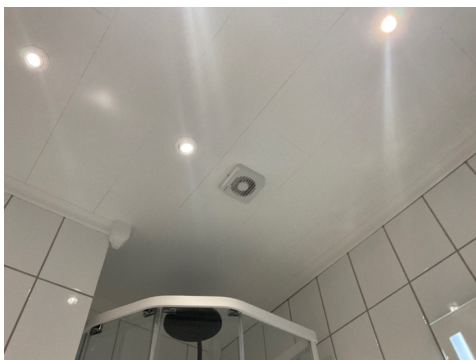
### ! TG 1 Ventilasjon

Det er mekanisk avtrekk.
